COMUNE LUGO DI VICENZA (VI)

# PIANO DI ELIMINAZIONE DELLE BARRIERE ARCHITETTONICHE

**CAMPO DA CALCIO**

# SCHEDE DEGLI INTERVENTI

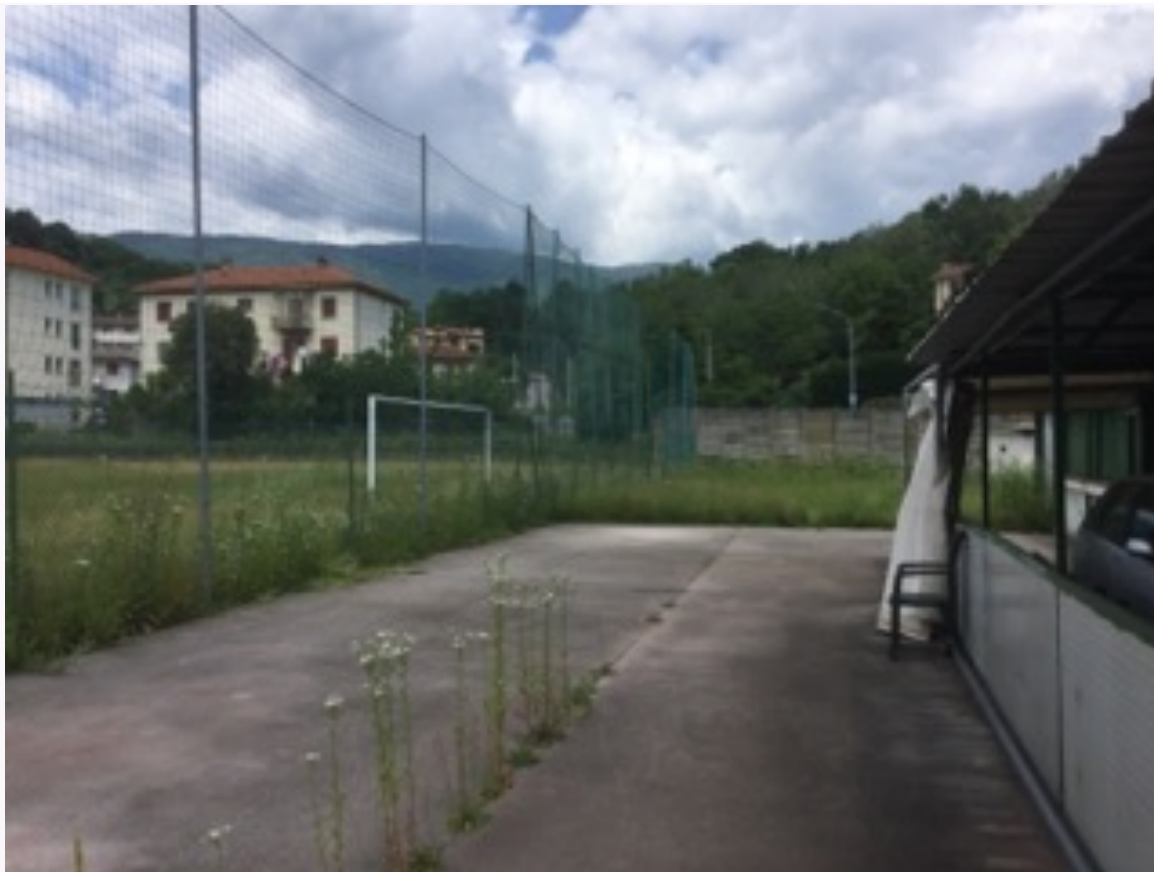
La struttura, datata, ha solo percorsi non definiti ed è priva di servizi igienici accessibili. Gli spogliatoi non sono stati rilevati perché chiusi.

Il percorso accessibile è stato previsto fino a metà per raggiungere una zona piana a livello del campo tra le due gradinate.

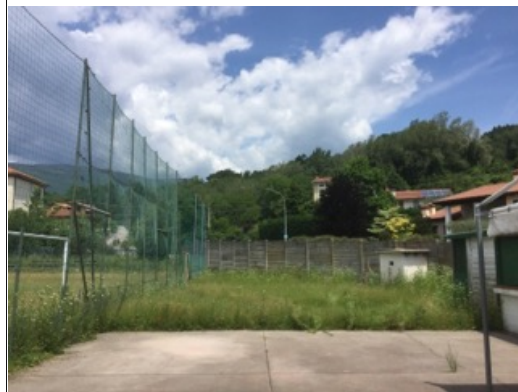
Foto del rilievo

**Presenza di sconnessioni**, buche isolate, deformazioni della pavimentazione esterna o assenza di porzioni di essa.

Accesso edificio

Adeguamento della pavimentazione dissestata tramite **demolizione e rifacimento del tappetino d'usura o sostituzione di parte di essa**, con finitura tale da rendere il piano di calpestio perfettamente complanare e raccordato adeguatamente alla pavimentazione esistente.

Occorre fare una buona rasatura della finitura superficiale per evitare di creare altre criticità sulla pavimentazione per le persone con difficoltà motorie.

**EcotechAsfalto**

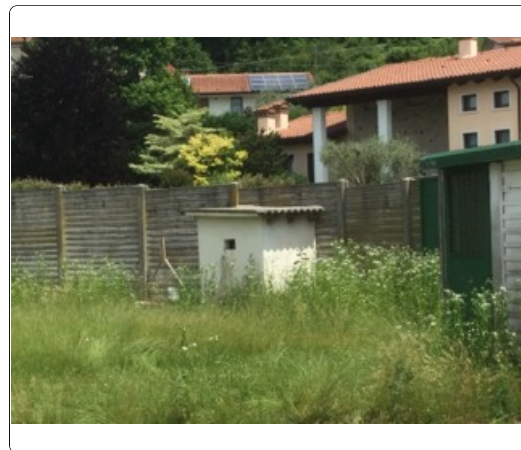
Foto del rilievo

Criticità rilevata  
bagno accessibile: assenza

Servizi igienici riservati

Realizzazione ex novo di un servizio igienico a norma del D.M. 236/89.

Il locale igienico dovrà essere attrezzato con: tazza wc e accessori annessi, lavabo, specchio, corrimani, maniglioni, ecc.

Lo spazio libero necessario all'accostamento e al trasferimento laterale dalla sedia a ruote alla tazza wc dovrà essere di minimo 100 cm misurati dall'asse del sanitario. Si dovrà garantire: da un lato lo spazio adeguato per l'avvicinamento e la rotazione di una sedia a ruote, dall'altro una distanza tale da consentire a chi usa il wc un agevole appiglio ai corrimani posti sulla parete laterale (l'asse della tazza dovrà distare 40 cm dalla parete laterale o dal corrimano o maniglione di appoggio). La distanza fra il bordo anteriore della tazza e la parete posteriore dovrà essere di 75-80 cm. Il maniglione a lato della tazza sarà posizionato ad un'altezza di cm 80 dal piano di calpestio.

Dimensioni cm. 180x180.

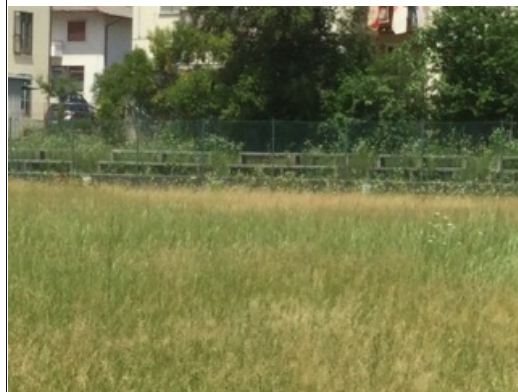
Foto del rilievo

**Presenza di sconnessioni**, buche isolate, deformazioni della pavimentazione esterna o assenza di porzioni di essa.

Accesso edificio

Spazio dedicato alla sosta delle carrozzine.

Adeguamento della pavimentazione dissestata tramite **demolizione e rifacimento del tappetino d'usura o sostituzione di parte di essa**, con finitura tale da rendere il piano di calpestio perfettamente complanare e raccordato adeguatamente alla pavimentazione esistente.

Occorre fare una buona rasatura della finitura superficiale per evitare di creare altre criticità sulla pavimentazione per le persone con difficoltà motorie.

**Asfalto**
