# PIANO DI ELIMINAZIONE DELLE BARRIERE ARCHITETTONICHE

EX SCUOLA ELEMENTARE - CENTRO ANZIANI E ALPINI

Via Soggio 1

# SCHEDE DEGLI INTERVENTI

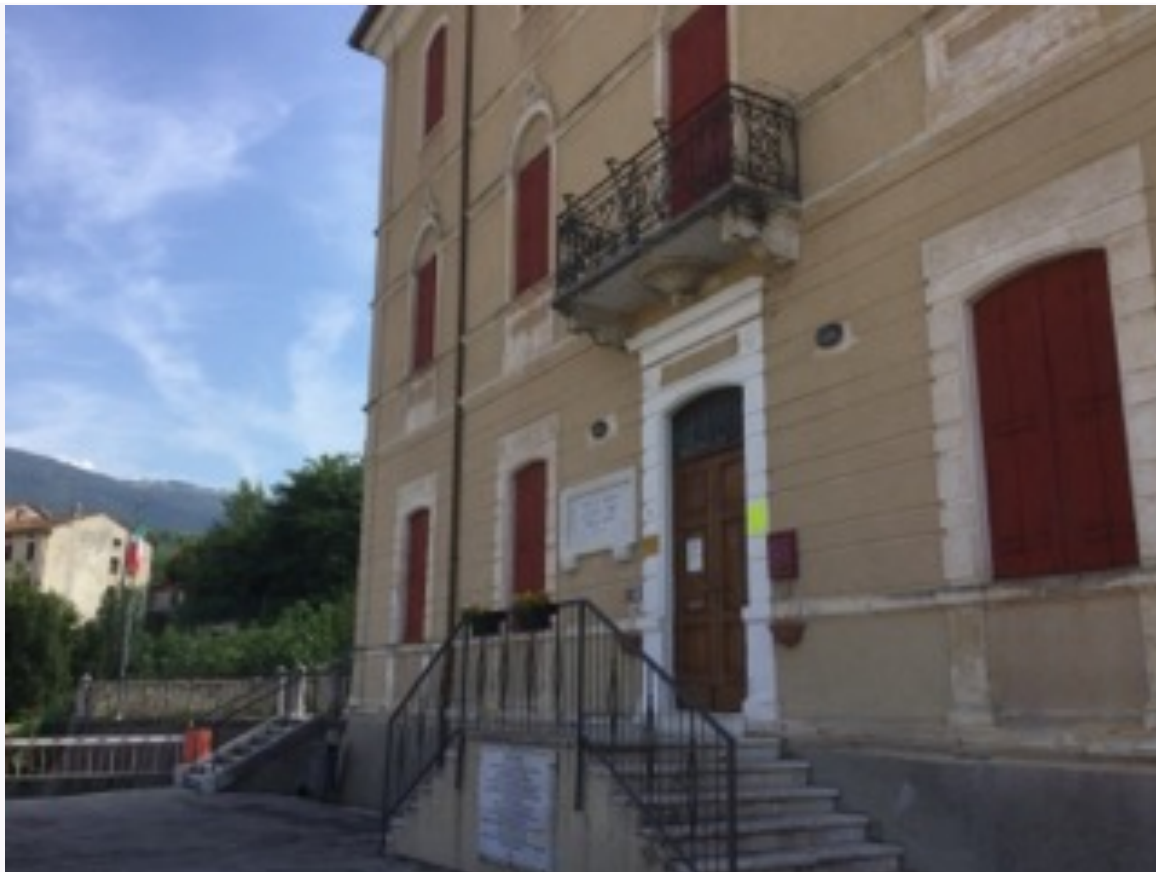
L'ex scuola elementare, ora centro anziani - alpini, è accessibile dal parcheggio riservato attraverso un percorso/ingresso laterale. Gli interventi previsti possono renderla utilizzabile in autonomia.

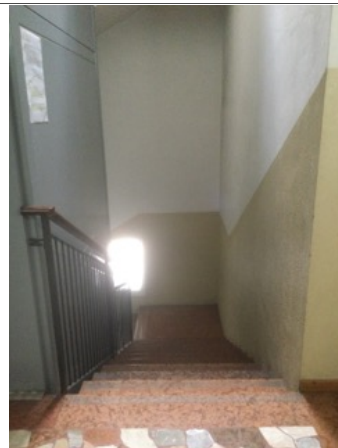
Foto del rilievo

Criticità rilevata  
Corrimano: assenza/inadeguatezza

Scale

2° Piano

**Inserimento** di corrimano: nel caso di un uso da parte di persone adulte il corrimano dovrà avere preferibilmente sezione con diametro di mm 40, nel caso di maggior uso da parte di bambini il diametro non dovrà superare i 30 mm. I corrimani utilizzati da parte degli adulti saranno posti ad un'altezza compresa tra 90 e 100 cm, quelli utilizzati da parte dei bambini andranno posti a un'altezza compresa tra cm 60 e cm 75. In caso di utenza mista si consiglia l'utilizzo di doppio corrimano posto alle due altezze. Il corrimano dovrà essere prolungato di cm 30 oltre il primo e l'ultimo gradino. La distanza tra il corrimano e la parete dovrà essere compresa tra i 4 e i 5 cm. Affinché le mensole di fissaggio al muro non costituiscano ostacolo sarà indispensabile posizionarle sulla parte inferiore del corrimano. Il materiale dovrà assicurare una presa sicura (anti-scivolo) ed essere gradevole al tatto. Il corrimano deve essere sempre presente su entrambi i lati della scala.

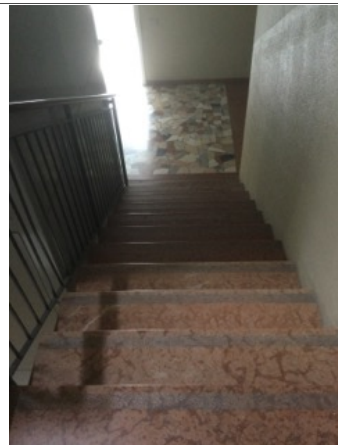
Foto del rilievo

Segnaletica a pavimento: **assenza**

Realizzazione di fascia a pavimento di facile **percezione tattile e visiva**, atta a segnalare **l'inizio e la fine di una rampa scala** a persone non vedenti e ipovedenti.

La fascia tattilo-plantare dovrà essere collocata 20 cm. prima dell'inizio rampa e a 20 cm. dopo fine rampa. La segnaletica dovrà avere una profondità di cm. 60 ed una larghezza pari alla rampa di scale.

Al fine di rafforzare per ragioni di sicurezza e di orientamento l'andamento della o delle rampe di scale, si suggerisce all'inizio e al termine di ogni rampa di inserire una segnaletica tattile sul corrimano

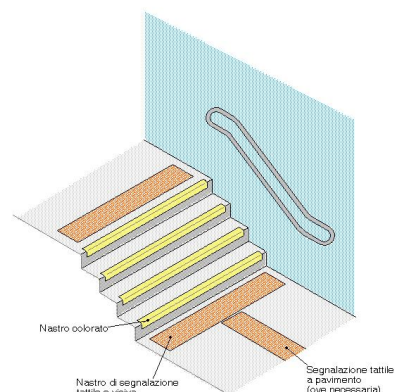
Esempio

Criticità rilevata

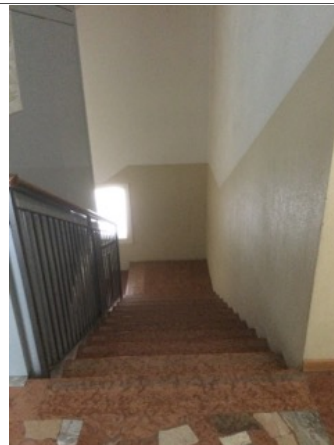
Foto del rilievo

Criticità rilevata  
Corrimano: assenza/inadeguatezza

Scale

1° Piano

**Inserimento** di corrimano: nel caso di un uso da parte di persone adulte il corrimano dovrà avere preferibilmente sezione con diametro di mm 40, nel caso di maggior uso da parte di bambini il diametro non dovrà superare i 30 mm. I corrimani utilizzati da parte degli adulti saranno posti ad un'altezza compresa tra 90 e 100 cm, quelli utilizzati da parte dei bambini andranno posti a un'altezza compresa tra cm 60 e cm 75. In caso di utenza mista si consiglia l'utilizzo di doppio corrimano posto alle due altezze. Il corrimano dovrà essere prolungato di cm 30 oltre il primo e l'ultimo gradino. La distanza tra il corrimano e la parete dovrà essere compresa tra i 4 e i 5 cm. Affinché le mensole di fissaggio al muro non costituiscano ostacolo sarà indispensabile posizionarle sulla parte inferiore del corrimano. Il materiale dovrà assicurare una presa sicura (anti-scivolo) ed essere gradevole al tatto. Il corrimano deve essere sempre presente su entrambi i lati della scala.

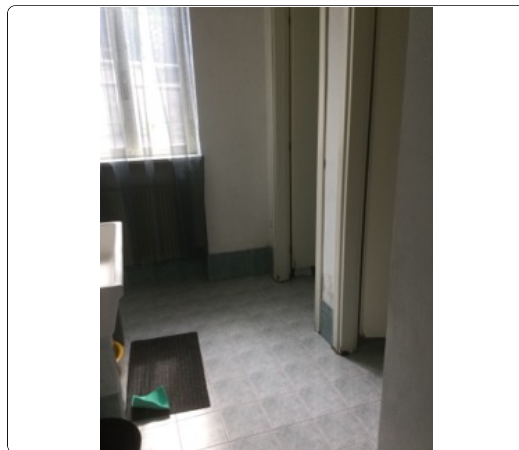
Foto del rilievo

Criticità rilevata  
bagno accessibile: assenza

Servizi igienici riservati

1° Piano

Realizzazione ex novo di un servizio igienico a norma del D.M. 236/89.

Il locale igienico dovrà essere attrezzato con: tazza wc e accessori annessi, lavabo, specchio, corrimani, maniglioni, ecc.

Lo spazio libero necessario all'accostamento e al trasferimento laterale dalla sedia a ruote alla tazza wc dovrà essere di minimo 100 cm misurati dall'asse del sanitario. Si dovrà garantire: da un lato lo spazio adeguato per l'avvicinamento e la rotazione di una sedia a ruote, dall'altro una distanza tale da consentire a chi usa il wc un agevole appiglio ai corrimani posti sulla parete laterale (l'asse della tazza dovrà distare 40 cm dalla parete laterale o dal corrimano o maniglione di appoggio). La distanza fra il bordo anteriore della tazza e la parete posteriore dovrà essere di 75-80 cm. Il maniglione a lato della tazza sarà posizionato ad un'altezza di cm 80 dal piano di calpestio.

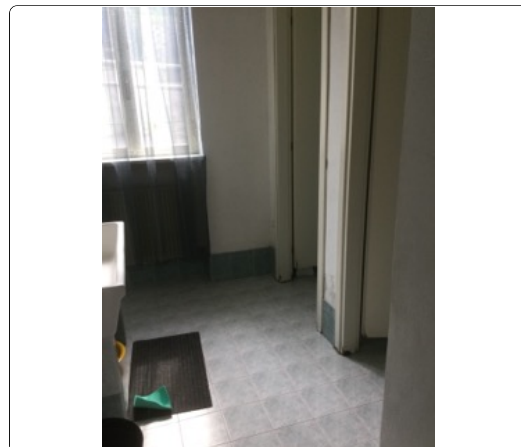
Foto del rilievo

Criticità rilevata  
bagno accessibile: assenza

Servizi igienici riservati

2° Piano

Realizzazione ex novo di un servizio igienico a norma del D.M. 236/89.

Il locale igienico dovrà essere attrezzato con: tazza wc e accessori annessi, lavabo, specchio, corrimani, maniglioni, ecc.

Lo spazio libero necessario all'accostamento e al trasferimento laterale dalla sedia a ruote alla tazza wc dovrà essere di minimo 100 cm misurati dall'asse del sanitario. Si dovrà garantire: da un lato lo spazio adeguato per l'avvicinamento e la rotazione di una sedia a ruote, dall'altro una distanza tale da consentire a chi usa il wc un agevole appiglio ai corrimani posti sulla parete laterale (l'asse della tazza dovrà distare 40 cm dalla parete laterale o dal corrimano o maniglione di appoggio). La distanza fra il bordo anteriore della tazza e la parete posteriore dovrà essere di 75-80 cm. Il maniglione a lato della tazza sarà posizionato ad un'altezza di cm 80 dal piano di calpestio.

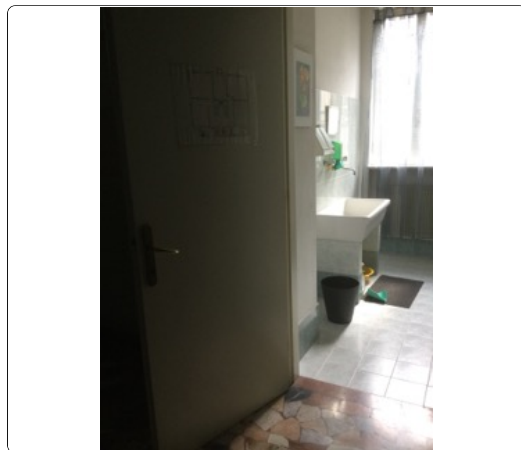
Foto del rilievo

Assenza di **maniglione orizzontale** sulla porta

Servizi igienici riservati

1° Piano

**Inserimento** di maniglione orizzontale ad un'altezza compresa tra cm 85 e 95 dal pavimento, sul lato interno della porta. L'oggetto faciliterà la chiusura della porta dietro di sé per chi, in carrozzina, ha poco spazio di manovra.

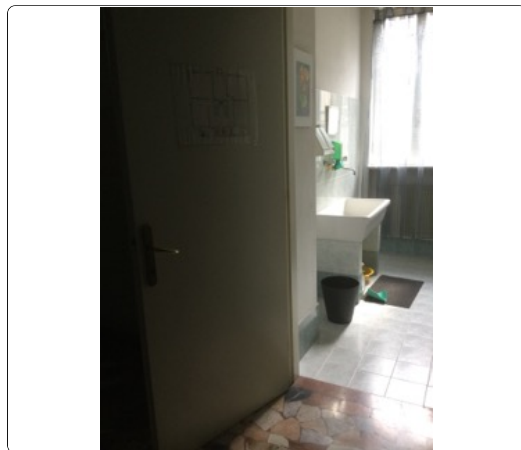
Foto del rilievo

Assenza di **maniglione orizzontale** sulla porta

Servizi igienici riservati

2° Piano

**Inserimento** di maniglione orizzontale ad un'altezza compresa tra cm 85 e 95 dal pavimento, sul lato interno della porta. L'oggetto faciliterà la chiusura della porta dietro di sé per chi, in carrozzina, ha poco spazio di manovra.

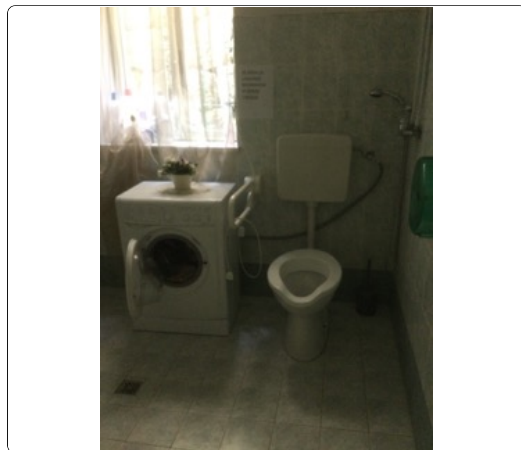
Foto del rilievo

**Assenza** di spazio per la mobilità

Servizi igienici riservati

Piano terra

**Liberare la spazio** interno da oggetti impropri che ingombrano lo spazio destinato a funzione diversa.

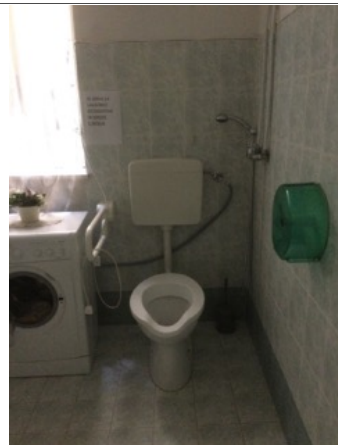
Foto del rilievo

Criticità rilevata  
Pulsante sciacquone: **assenza**

Servizi igienici riservati

Piano terra

Inserimento di pulsante di scarico a fianco della tazza wc ad altezza di cm 60-70 dal pavimento. Il pulsante si azionerà con una lieve pressione ed avrà dimensioni e colorazione adeguate a consentirne un facile utilizzo.

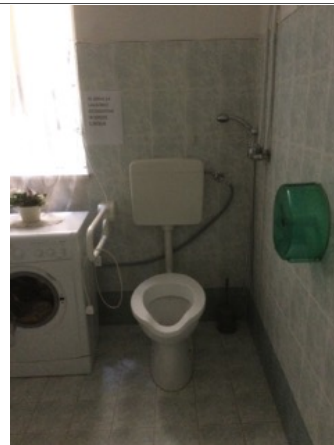
Foto del rilievo

Criticità rilevata  
Sanitario di forma non idonea

Servizi igienici riservati

Piano terra

Sostituire il sanitario con un modello in cui non sia presente lo sgolo anteriore.

In tal caso si dovrà procedere con la scelta di un sanitario standard dotato di copri-water apposito con apertura frontale.

Oppure orientarsi su un prodotto già previsto di ugelli regolabili, posti all'interno del vaso o, utilizzare un copri-water dotato di ugelli per l'erogazione dell'acqua regolabili e dotato di comando miscelatore.

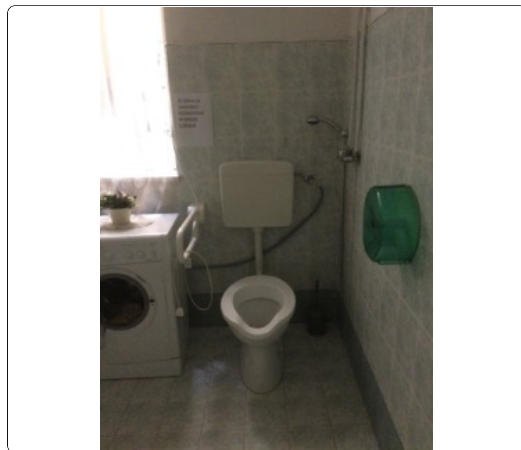
Foto del rilievo

Criticità rilevata  
distributore carta igienica: posizione inadeguata

Servizi igienici riservati

Piano terra

**Riposizionamento** del distributore di carta igienica ad altezza di 80 dal piano di calpestio e cm 80 dalla parete posteriore o, nel caso di servizio privo di parete adiacente al sanitario, il porta rotolo deve essere inserito su un maniglione ribaltabile.

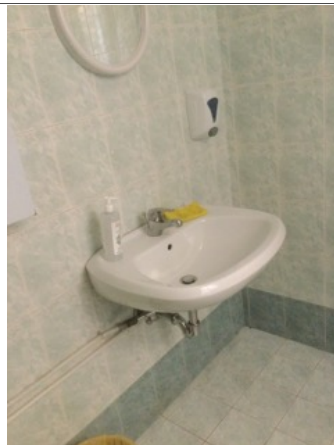
Foto del rilievo

Criticità rilevata  
Specchio: **assenza**

Servizi igienici riservati

Piano terra

Inserimento di specchio, da fissare alla parete ad un'altezza non superiore a cm 90 dal pavimento.

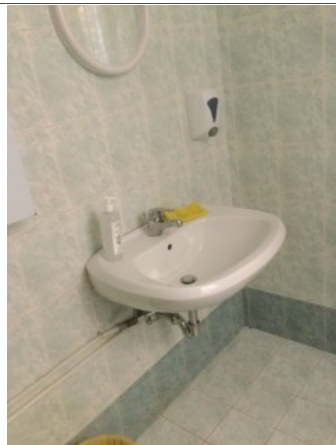
Foto del rilievo

Criticità rilevata  
Rubinetteria **inadeguata**

Servizi igienici riservati

Piano terra

**Sostituzione** della rubinetteria esistente con modello con comandi a leva facilmente riconoscibili oppure ad erogazione automatica. Si sconsiglia l'utilizzo di leve troppo lunghe ed affusolate che possono risultare pericolose nel momento in cui una persona avvicina il viso al lavabo.

Una eventuale doccetta estraibile, dovrà avere dimensioni contenute, proporzionate alla forma del lavabo.

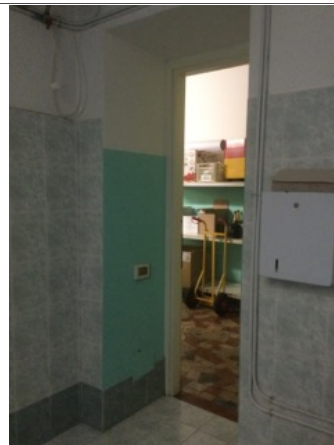
Foto del rilievo

Foro porta **inadeguato** (inferiore 80/75 cm)

Servizi igienici riservati

Piano terra

Rimozione serramento esistente, **demolizione e ricostruzione** del vano porta al fine di posare un serramento con luce netta adeguata alla sua ubicazione (luce netta minima porte d'ingresso cm 90; luce netta minima porte interne cm 80)

Se risulta complesso ampliare il foro porta a causa dei muri portanti, si propone di adeguare il servizio igienico di fronte all'ascensore.
