COMUNE LUGO DI VICENZA (VI)

# PIANO DI ELIMINAZIONE DELLE BARRIERE ARCHITETTONICHE

**CIMITERO**

# 06 CIMITERO piano terra

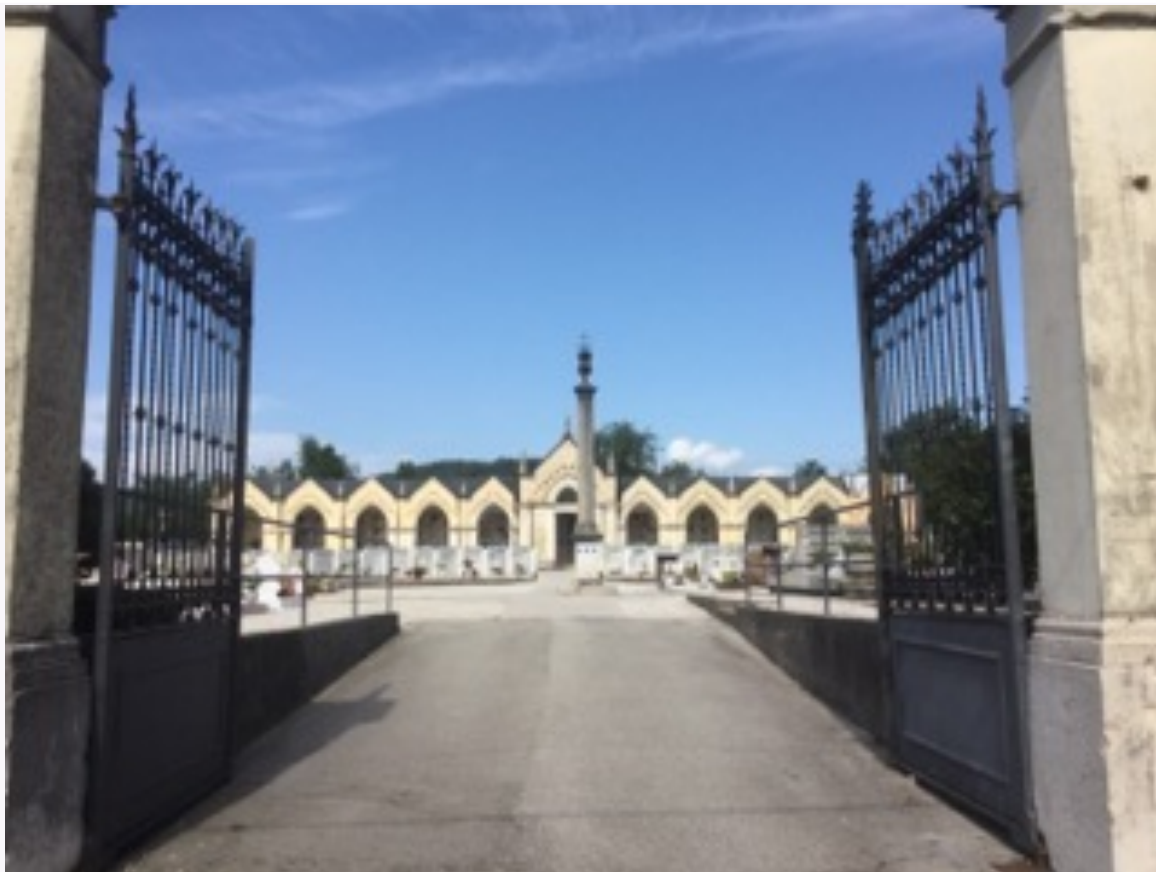
Il cimitero sito su più livelli, può essere reso accessibile alle persone con disabilità che arrivino in auto sul lato sinistro dell'ingresso. I servizi igienici siti all'altezza del parcheggio riservato presente ai piedi del campanile, sono da segnalare adeguatamente e possono essere resi accessibili con gli interventi previsti.

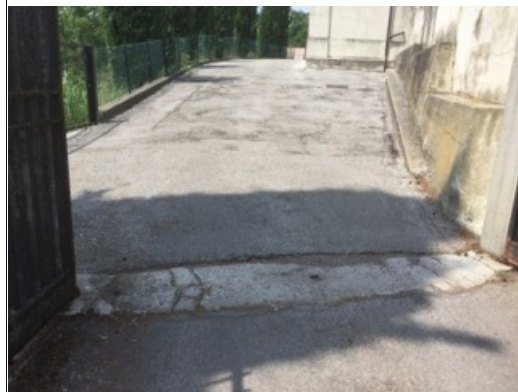
Foto del rilievo

**Presenza di sconnessioni**, buche isolate, deformazioni della pavimentazione esterna o assenza di porzioni di essa.

Adeguamento della pavimentazione dissestata tramite **demolizione e rifacimento del tappetino d'usura o sostituzione di parte di essa**, con finitura tale da rendere il piano di calpestio perfettamente complanare e raccordato adeguatamente alla pavimentazione esistente.

Occorre fare una buona rasatura della finitura superficiale per evitare di creare altre criticità sulla pavimentazione per le persone con difficoltà motorie.

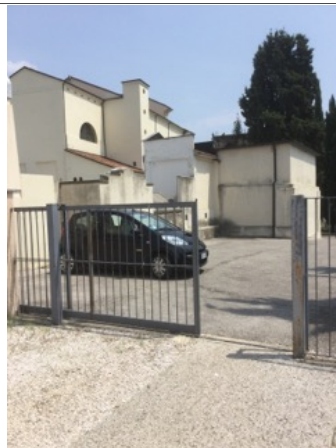
Foto del rilievo

Assenza di parcheggio riservato posto a spina di pesce.

Inserire un parcheggio riservato

Parcheggio interno solo riservato, permette di superare il dislivello ed accedere al cimitero.

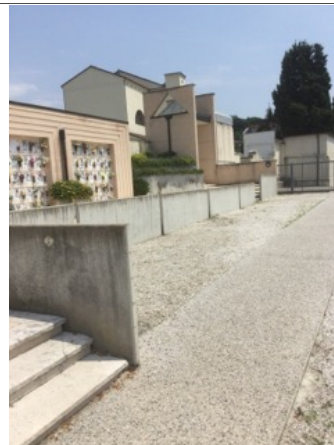
Foto del rilievo

Criticità rilevata  
rampa: assenza

Rampa per superare gradini h cm 37.

Nuova realizzazione di rampa con rivestimento in ceramica per il superamento del dislivello.

La rampa dovrà avere una pendenza longitudinale tale da consentirne l'agevole superamento da parte di tutti (preferibilmente inferiore al 5%), e pendenza trasversale non superiore all'1%. La pavimentazione dovrà essere antisdrucciolevole, uniforme e compatta. La rampa dovrà avere larghezza non inferiore a cm 90 (se possibile larghezza 150 cm) ed essere dotata di cordoli battiruota laterali di altezza non inferiore a cm 10. Per lunghezze superiori a 10 m sarà necessario interrompere la rampa con un piano orizzontale intermedio di dimensioni non inferiori a cm 150x150.

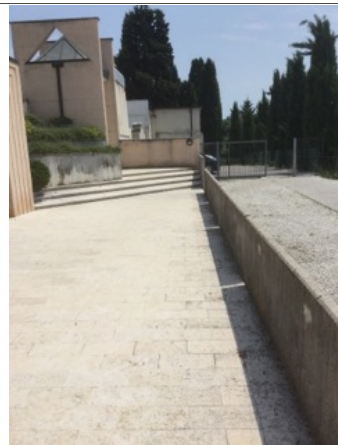
Foto del rilievo

Criticità rilevata  
rampa: assenza

Nuova realizzazione di rampa con rivestimento in ceramica per il superamento del dislivello.

La rampa dovrà avere una pendenza longitudinale tale da consentirne l'agevole superamento da parte di tutti (preferibilmente inferiore al 5%), e pendenza trasversale non superiore all'1%. La pavimentazione dovrà essere antisdrucciolevole, uniforme e compatta. La rampa dovrà avere larghezza non inferiore a cm 90 (se possibile larghezza 150 cm) ed essere dotata di cordoli battiruota laterali di altezza non inferiore a cm 10. Per lunghezze superiori a 10 m sarà necessario interrompere la rampa con un piano orizzontale intermedio di dimensioni non inferiori a cm 150x150.

Rampa per superare gradini h cm 90, lasciare gradini esistenti per metà della larghezza esistente.

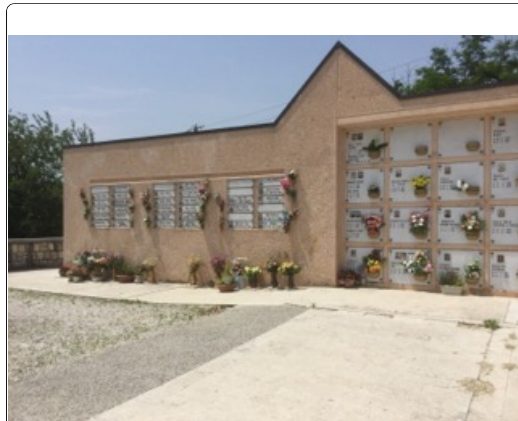
Foto del rilievo

Criticità rilevata  
rampa: assenza

Nuova realizzazione di rampa con rivestimento in ceramica per il superamento del dislivello.

La rampa dovrà avere una pendenza longitudinale tale da consentirne l'agevole superamento da parte di tutti (preferibilmente inferiore al 5%), e pendenza trasversale non superiore all'1%. La pavimentazione dovrà essere antisdrucciolevole, uniforme e compatta. La rampa dovrà avere larghezza non inferiore a cm 90 (se possibile larghezza 150 cm) ed essere dotata di cordoli battiruota laterali di altezza non inferiore a cm 10. Per lunghezze superiori a 10 m sarà necessario interrompere la rampa con un piano orizzontale intermedio di dimensioni non inferiori a cm 150x150.

Demolire pavimentazione tra le due rampe per costruire pianerottolo piano e raccordare ai lati.
