COMUNE LUGO DI VICENZA (VI)

# PIANO DI ELIMINAZIONE DELLE BARRIERE ARCHITETTONICHE

**EX CASA CAPPELLANO - SEDE ASSOCIAZIONI**

# SCHEDE DEGLI INTERVENTI

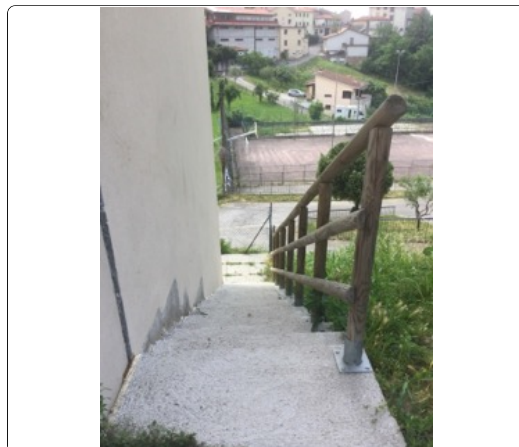
Foto del rilievo

Criticità rilevata

Corrimano: assenza/inadeguatezza

**Inserimento** di corrimano: nel caso di un uso da parte di persone adulte il corrimano dovrà avere preferibilmente sezione con diametro di mm 40, nel caso di maggior uso da parte di bambini il diametro non dovrà superare i 30 mm. I corrimani utilizzati da parte degli adulti saranno posti ad un'altezza compresa tra 90 e 100 cm, quelli utilizzati da parte dei bambini andranno posti a un'altezza compresa tra cm 60 e cm 75. In caso di utenza mista si consiglia l'utilizzo di doppio corrimano posto alle due altezze. Il corrimano dovrà essere prolungato di cm 30 oltre il primo e l'ultimo gradino. La distanza tra il corrimano e la parete dovrà essere compresa tra i 4 e i 5 cm. Affinché le mensole di fissaggio al muro non costituiscano ostacolo sarà indispensabile posizionarle sulla parte inferiore del corrimano. Il materiale dovrà assicurare una presa sicura (anti-scivolo) ed essere gradevole al tatto. Il corrimano deve essere sempre presente su entrambi i lati della scala.

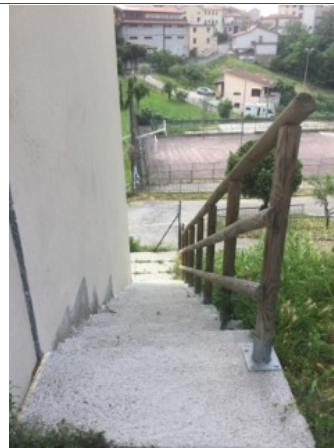
Foto del rilievo

Criticità rilevata  
Segnaletica a pavimento: **assenza**

Realizzazione di fascia a pavimento di facile **percezione tattile e visiva**, atta a segnalare **l'inizio e la fine di una rampa scala** a persone non vedenti e ipovedenti.

La fascia tattilo-plantare dovrà essere collocata 20 cm. prima dell'inizio rampa e a 20 cm. dopo fine rampa. La segnaletica dovrà avere una profondità di cm. 60 ed una larghezza pari alla rampa di scale.

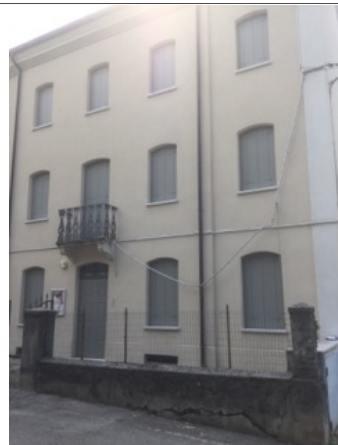
Foto del rilievo

Criticità rilevata  
piattaforma elevatrice: assenza

Installazione di piattaforma elevatrice a **sollevamento elettrico** con sospensione a cinghie portanti

Il piano primo e secondo non sono agibili. Per collegarli prevedere elevatore esterno con spazio antistante alla porta sterno all'edificio con ingresso interno di fronte ai bagni al piano terra.

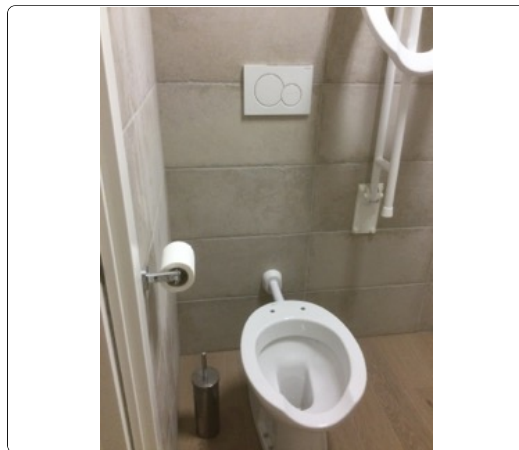
Foto del rilievo

Criticità rilevata  
Pulsante sciacquone: **assenza**

Inserimento di pulsante di scarico a fianco della tazza wc ad altezza di cm 60-70 dal pavimento. Il pulsante si azionerà con una lieve pressione ed avrà dimensioni e colorazione adeguate a consentirne un facile utilizzo.

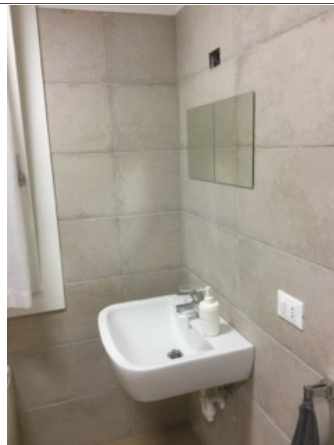
Foto del rilievo

Criticità rilevata  
Specchio: **assenza**

Inserimento di specchio, da fissare alla parete ad un'altezza non superiore a cm 90 dal pavimento.

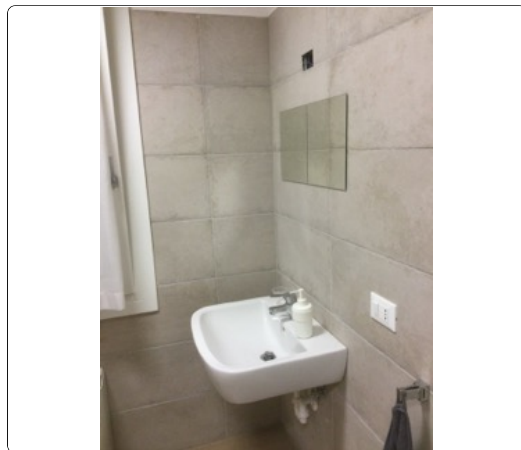
Foto del rilievo

Criticità rilevata  
Rubinetteria **inadeguata**

**Sostituzione** della rubinetteria esistente con modello con comandi a leva facilmente riconoscibili oppure ad erogazione automatica. Si sconsiglia l'utilizzo di leve troppo lunghe ed affusolate che possono risultare pericolose nel momento in cui una persona avvicina il viso al lavabo.

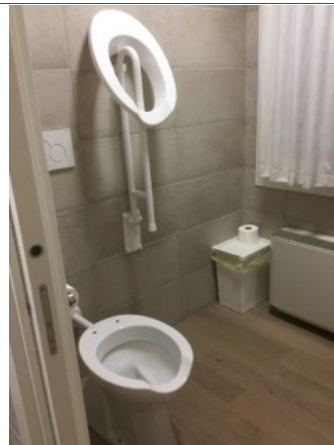
Foto del rilievo

Criticità rilevata  
Sanitario di forma non idonea

Sostituire il sanitario con un modello in cui non sia presente lo sgolo anteriore.

In tal caso si dovrà procedere con la scelta di un sanitario standard dotato di copri-water apposito con apertura frontale.

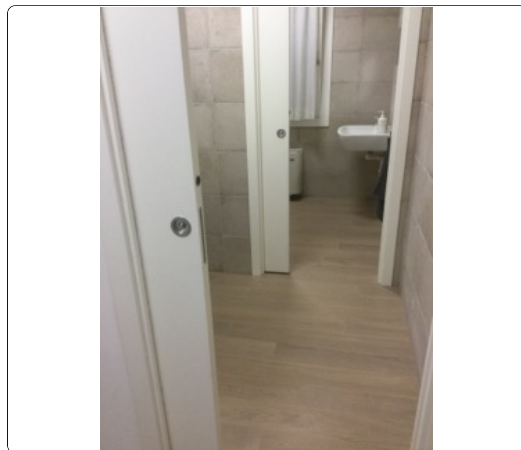
Foto del rilievo

Assenza di **maniglione verticale** sulla porta scorrevole.

**Inserimento** di maniglione verticale posto ad un'altezza compresa tra cm 80 e 120 dal pavimento. L'oggetto faciliterà la chiusura/apertura della porta per chi, con problemi di prensilità, deve azionare la porta scorrevole. Il maniglione deve essere collocato sul lato estremo in modo da consentire la massima apertura dell'anta scorrevole. La luce netta non dovrà essere inferiore a cm 75.

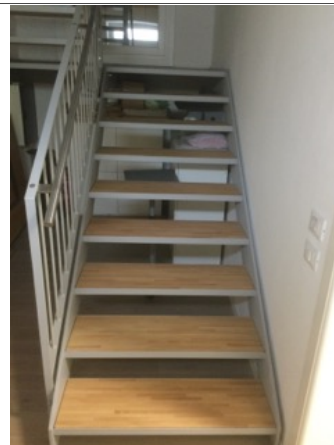
Foto del rilievo

Criticità rilevata  
Corrimano: assenza/inadeguatezza

**Inserimento** di corrimano: nel caso di un uso da parte di persone adulte il corrimano dovrà avere preferibilmente sezione con diametro di mm 40, nel caso di maggior uso da parte di bambini il diametro non dovrà superare i 30 mm. I corrimani utilizzati da parte degli adulti saranno posti ad un'altezza compresa tra 90 e 100 cm, quelli utilizzati da parte dei bambini andranno posti a un'altezza compresa tra cm 60 e cm 75. In caso di utenza mista si consiglia l'utilizzo di doppio corrimano posto alle due altezze. Il corrimano dovrà essere prolungato di cm 30 oltre il primo e l'ultimo gradino. La distanza tra il corrimano e la parete dovrà essere compresa tra i 4 e i 5 cm. Affinché le mensole di fissaggio al muro non costituiscano ostacolo sarà indispensabile posizionarle sulla parte inferiore del corrimano. Il materiale dovrà assicurare una presa sicura (anti-scivolo) ed essere gradevole al tatto. Il corrimano deve essere sempre presente su entrambi i lati della scala.

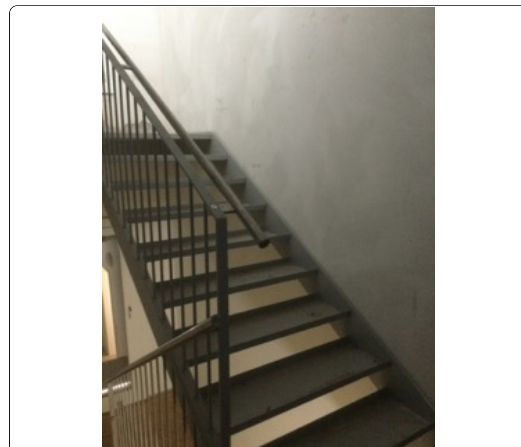
Foto del rilievo

Criticità rilevata  
Corrimano: assenza/inadeguatezza

**Inserimento** di corrimano: nel caso di un uso da parte di persone adulte il corrimano dovrà avere preferibilmente sezione con diametro di mm 40, nel caso di maggior uso da parte di bambini il diametro non dovrà superare i 30 mm. I corrimani utilizzati da parte degli adulti saranno posti ad un'altezza compresa tra 90 e 100 cm, quelli utilizzati da parte dei bambini andranno posti a un'altezza compresa tra cm 60 e cm 75. In caso di utenza mista si consiglia l'utilizzo di doppio corrimano posto alle due altezze. Il corrimano dovrà essere prolungato di cm 30 oltre il primo e l'ultimo gradino. La distanza tra il corrimano e la parete dovrà essere compresa tra i 4 e i 5 cm. Affinché le mensole di fissaggio al muro non costituiscano ostacolo sarà indispensabile posizionarle sulla parte inferiore del corrimano. Il materiale dovrà assicurare una presa sicura (anti-scivolo) ed essere gradevole al tatto. Il corrimano deve essere sempre presente su entrambi i lati della scala.

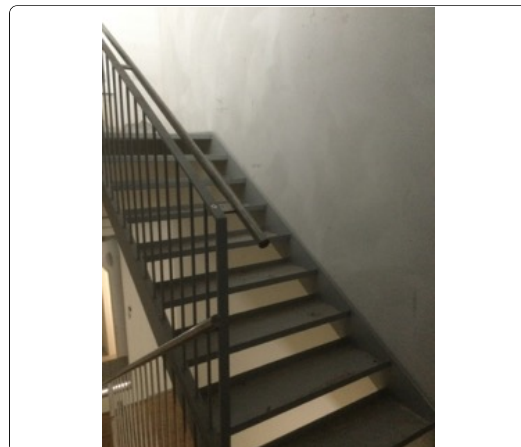
Foto del rilievo

Criticità rilevata  
Corrimano: assenza/inadeguatezza

**Inserimento** di corrimano: nel caso di un uso da parte di persone adulte il corrimano dovrà avere preferibilmente sezione con diametro di mm 40, nel caso di maggior uso da parte di bambini il diametro non dovrà superare i 30 mm. I corrimani utilizzati da parte degli adulti saranno posti ad un'altezza compresa tra 90 e 100 cm, quelli utilizzati da parte dei bambini andranno posti a un'altezza compresa tra cm 60 e cm 75. In caso di utenza mista si consiglia l'utilizzo di doppio corrimano posto alle due altezze. Il corrimano dovrà essere prolungato di cm 30 oltre il primo e l'ultimo gradino. La distanza tra il corrimano e la parete dovrà essere compresa tra i 4 e i 5 cm. Affinché le mensole di fissaggio al muro non costituiscano ostacolo sarà indispensabile posizionarle sulla parte inferiore del corrimano. Il materiale dovrà assicurare una presa sicura (anti-scivolo) ed essere gradevole al tatto. Il corrimano deve essere sempre presente su entrambi i lati della scala.

Piano primo e secondo non sono ancora agibili, il corrimano sarà posto da entrambi i lati della scala.

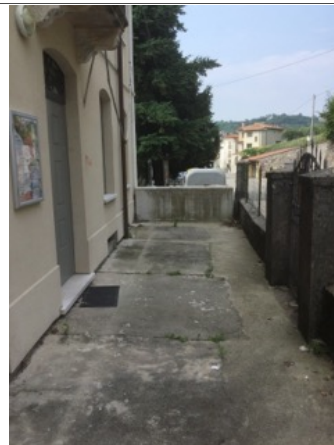
Foto del rilievo

Criticità rilevata  
rampa: assenza

Nuova realizzazione di rampa con rivestimento in ceramica per il superamento del dislivello.

La rampa dovrà avere una pendenza longitudinale tale da consentirne l'agevole superamento da parte di tutti (preferibilmente inferiore al 5%), e pendenza trasversale non superiore all'1%. La pavimentazione dovrà essere antisdrucciolevole, uniforme e compatta. La rampa dovrà avere larghezza non inferiore a cm 90 (se possibile larghezza 150 cm) ed essere dotata di cordoli battiruota laterali di altezza non inferiore a cm 10. Per lunghezze superiori a 10 m sarà necessario interrompere la rampa con un piano orizzontale intermedio di dimensioni non inferiori a cm 150x150.

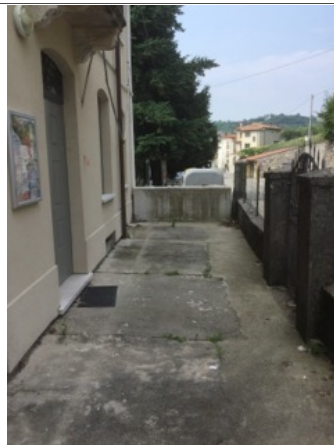
Foto del rilievo

**Presenza di sconnessioni**, buche isolate, deformazioni della pavimentazione esterna o assenza di porzioni di essa.

Adeguamento della pavimentazione dissestata tramite **demolizione e rifacimento del tappetino d'usura o sostituzione di parte di essa**, con finitura tale da rendere il piano di calpestio perfettamente complanare e raccordato adeguatamente alla pavimentazione esistente.

-  
**ATTENZIONE !**  
Occorre fare una buona rasatura della finitura superficiale per evitare di creare altre criticità sulla pavimentazione per le persone con difficoltà motorie.

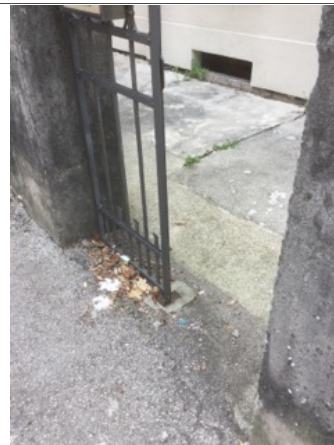
Foto del rilievo

**Presenza di sconnessioni**, buche isolate, deformazioni della pavimentazione esterna o assenza di porzioni di essa.

Adeguamento della pavimentazione dissestata tramite **demolizione e rifacimento del tappetino d'usura o sostituzione di parte di essa**, con finitura tale da rendere il piano di calpestio perfettamente complanare e raccordato adeguatamente alla pavimentazione esistente.

-  
**ATTENZIONE !**  
Occorre fare una buona rasatura della finitura superficiale per evitare di creare altre criticità sulla pavimentazione per le persone con difficoltà motorie.
