COMUNE LUGO DI VICENZA (VI)

# PIANO DI ELIMINAZIONE DELLE BARRIERE ARCHITETTONICHE

**SCUOLE SECONDARIE DI 1° GRADO IC NODARI**

Via Matteotti, 6

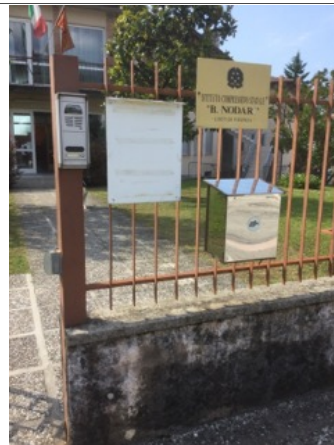
01

Campanello di chiamata/citofono: **posizione inadeguata**

Area esterna

**Riposizionamento** del terminale ad un'altezza compresa tra cm 110 e cm 130 dal piano di calpestio.

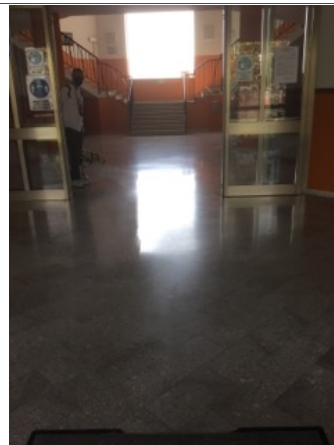
02

**Assenza** di segnalazione **tattilo-plantare** come linea guida all'orientamento delle persone non vedenti

Atrio interno

Inserimento di segnalazione tattile costituita da fascia di larghezza 60 cm trattata a righe parallele con funzione di orientamento o intercettazione di un servizio pubblico.

**Tipo LogesVetEvolution**

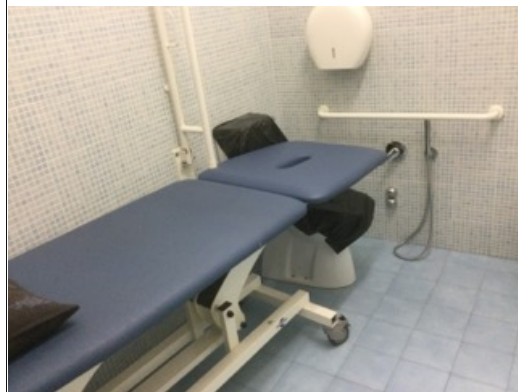
03

Criticità rilevata  
Arredi **mal posizionati**

Servizi igienici riservati

**Adeguamento dell'arredo esistente** riposizionando i mobili in modo da non costituire ostacolo o intralcio al passaggio delle persone. In particolar modo, l'intralcio è provocato da un mobile dalla forma spigolosa, collocato su un percorso molto frequentato dalle persone.

Lo spazio minimo richiesto è proporzionale all'intensità del traffico pedonale e comunque non deve essere inferiore a cm. 150 di larghezza utile.

Spostare lettino in altra stanza.

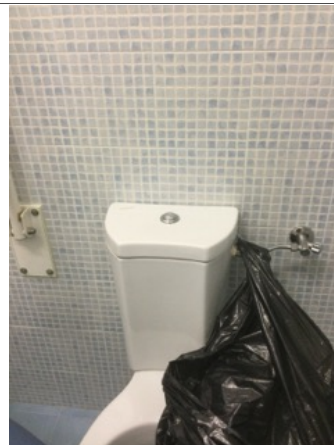
04

Criticità rilevata  
Pulsante sciacquone: **assenza**

Servizi igienici riservati

Inserimento di pulsante di scarico a fianco della tazza wc ad altezza di cm 60-70 dal pavimento. Il pulsante si azionerà con una lieve pressione ed avrà dimensioni e colorazione adeguate a consentirne un facile utilizzo.

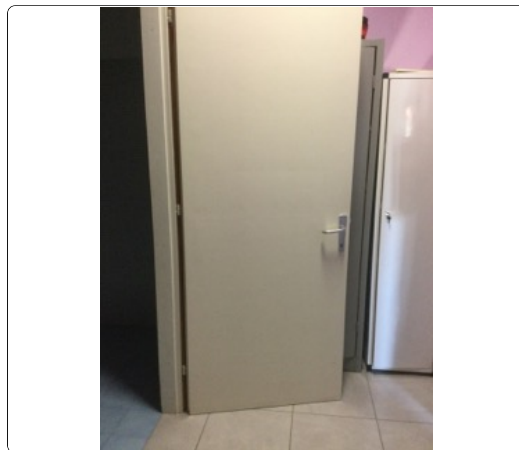
05

Criticità rilevata  
Assenza di **maniglione orizzontale** sulla porta

Servizi igienici riservati

**Inserimento** di maniglione orizzontale ad un'altezza compresa tra cm 85 e 95 dal pavimento, sul lato interno della porta. L'oggetto faciliterà la chiusura della porta dietro di sé per chi, in carrozzina, ha poco spazio di manovra.

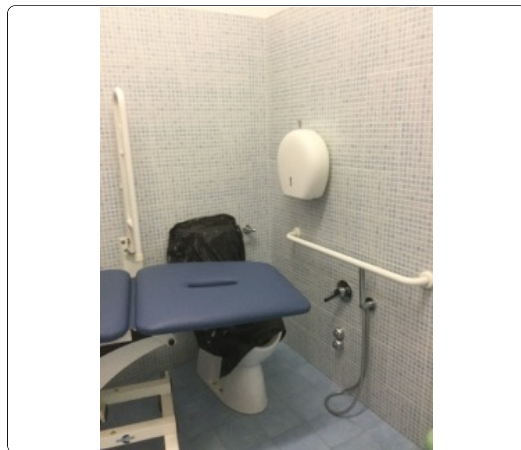
06

Criticità rilevata  
distributore carta igienica: posizione inadeguata

Servizi igienici riservati

**Riposizionamento** del distributore di carta igienica ad altezza di 80 dal piano di calpestio e cm 80 dalla parete posteriore o, nel caso di servizio privo di parete adiacente al sanitario, il porta rotolo deve essere inserito su un maniglione ribaltabile.

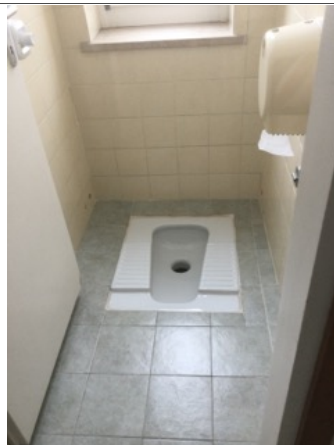
08

Criticità rilevata  
Tazza wc **inadeguata**

Servizi igienici generici

Rimozione della tazza wc e inserimento di nuova tazza in posizione adeguata. Lo spazio libero necessario all'accostamento e al trasferimento laterale dalla sedia a ruote alla tazza wc dovrà essere di minimo 100 cm misurati dall'asse del sanitario. Si dovrà garantire: da un lato lo spazio adeguato per l'avvicinamento e la rotazione di una sedia a ruote, dall'altro una distanza tale da consentire a chi usa il wc un agevole appiglio ai corrimani posti sulla parete laterale (l'asse della tazza dovrà distare 40 cm dalla parete laterale o dal corrimano o maniglione di appoggio). La distanza fra il bordo anteriore della tazza e la parete posteriore dovrà essere di 75-80 cm.

L'altezza del piano superiore della tazza, dovrà essere di circa 45 cm dal pavimento.

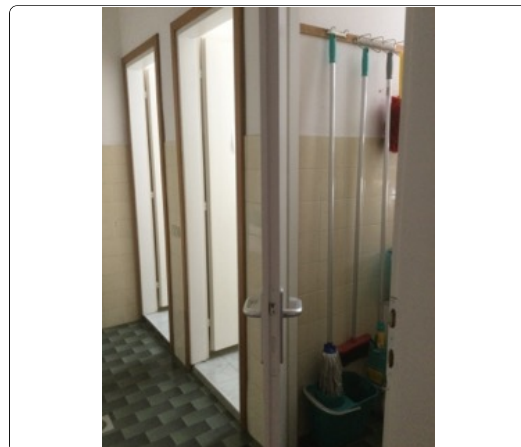
09

Servizio igienico riservato **inadeguato/inesistente**

Servizi igienici generici

**Realizzazione** di un servizio igienico a norma del D.M. 236/89 **previa demolizione** dell'esistente.

Il locale igienico dovrà essere attrezzato con: tazza wc e accessori annessi, lavabo, specchio, corrimani, maniglioni, ecc.

Lo spazio libero necessario all'accostamento e al trasferimento laterale dalla sedia a ruote alla tazza wc dovrà essere di minimo 100 cm misurati dall'asse del sanitario. Si dovrà garantire: da un lato lo spazio adeguato per l'avvicinamento e la rotazione di una sedia a ruote, dall'altro una distanza tale da consentire a chi usa il wc un agevole appiglio ai corrimani posti sulla parete laterale (l'asse della tazza dovrà distare 40 cm dalla parete laterale o dal corrimano o maniglione di appoggio). La distanza fra il bordo anteriore della tazza e la parete posteriore dovrà essere di 75-80 cm. I maniglioni a lato della tazza saranno posizionati ad un'altezza di cm 80 dal piano di calpestio.

L'altezza del piano superiore della tazza, preferibilmente sospesa, dovrà essere di 45 cm dal pavimento (ciambella esclusa), eventualmente adattabile a diverse altezze per mezzo di appositi rialzi. Il wc sarà corredato di tutti gli

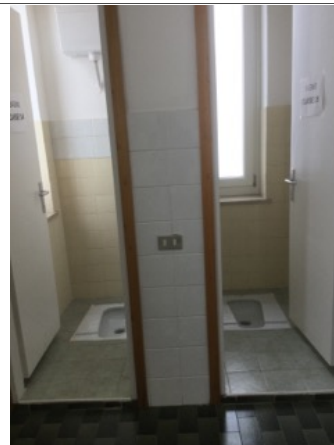
10

Criticità rilevata  
Tazza wc **inadeguata**

Servizi igienici generici

Rimozione della tazza wc e inserimento di nuova tazza in posizione adeguata. Lo spazio libero necessario all'accostamento e al trasferimento laterale dalla sedia a ruote alla tazza wc dovrà essere di minimo 100 cm misurati dall'asse del sanitario. Si dovrà garantire: da un lato lo spazio adeguato per l'avvicinamento e la rotazione di una sedia a ruote, dall'altro una distanza tale da consentire a chi usa il wc un agevole appiglio ai corrimani posti sulla parete laterale (l'asse della tazza dovrà distare 40 cm dalla parete laterale o dal corrimano o maniglione di appoggio). La distanza fra il bordo anteriore della tazza e la parete posteriore dovrà essere di 75-80 cm.

L'altezza del piano superiore della tazza, dovrà essere di circa 45 cm dal pavimento.

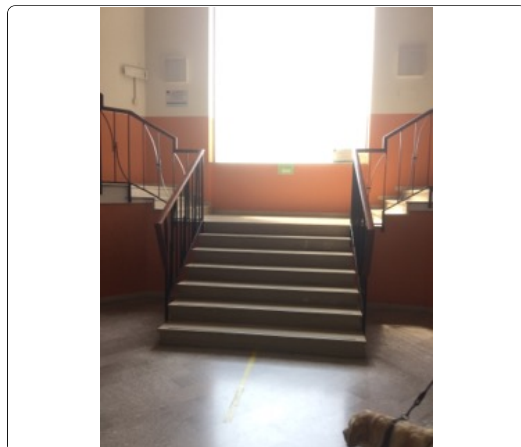
11

Corrimano: assenza/inadeguatezza

Scale

**Metallo**
