COMUNE LUGO DI VICENZA (VI)

# PIANO DI ELIMINAZIONE DELLE BARRIERE ARCHITETTONICHE

**SCUOLE PRIMARIE IC NODARI**

# SCHEDE DEGLI INTERVENTI

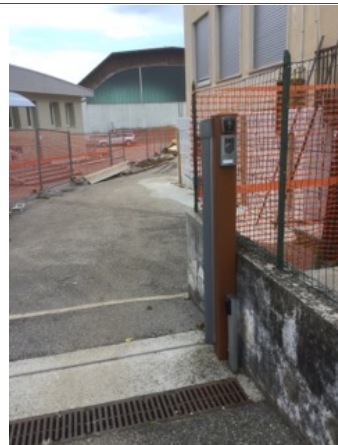
Campanello di chiamata/citofono: **posizione inadeguata**

Accesso edificio

**Riposizionamento** del terminale ad un'altezza compresa tra cm 110 e cm 130 dal piano di calpestio.

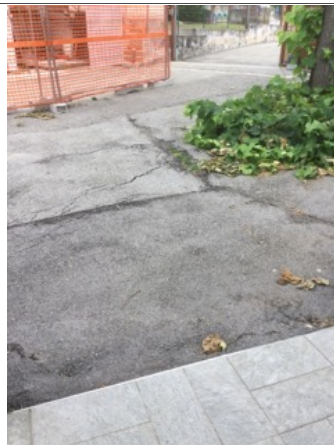
**Presenza di sconnessioni**, buche isolate, deformazioni della pavimentazione esterna o assenza di porzioni di essa.

Percorso esterno da adeguare

Adeguamento della pavimentazione dissestata tramite **demolizione e rifacimento del tappetino d'usura o sostituzione di parte di essa**, con finitura tale da rendere il piano di calpestio perfettamente complanare e raccordato adeguatamente alla pavimentazione esistente.

**ATTENZIONE !**  
Occorre fare una buona rasatura della finitura superficiale per evitare di creare altre criticità sulla pavimentazione per le persone con difficoltà motorie.

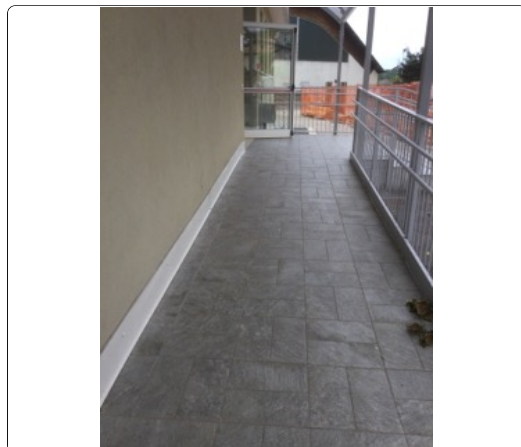
Corrimano: assenza/inadeguatezza

Accesso edificio

**Inserimento** di corrimano: nel caso di un uso da parte di persone adulte il corrimano dovrà avere preferibilmente sezione con diametro di mm 40, nel caso di maggior uso da parte di bambini il diametro non dovrà superare i 30 mm. I corrimani utilizzati da parte degli adulti saranno posti ad un'altezza compresa tra 90 e 100 cm, quelli utilizzati da parte dei bambini andranno posti a un'altezza compresa tra cm 60 e cm 75. In caso di utenza mista si consiglia l'utilizzo di doppio corrimano posto alle due altezze. Il corrimano dovrà essere prolungato di cm 30 oltre il primo e l'ultimo gradino. La distanza tra il corrimano e la parete dovrà essere compresa tra i 4 e i 5 cm. Affinché le mensole di fissaggio al muro non costituiscano ostacolo sarà indispensabile posizionarle sulla parte inferiore del corrimano. Il materiale dovrà assicurare una presa sicura (anti-scivolo) ed essere gradevole al tatto. Il corrimano deve essere sempre presente su entrambi i lati della scala.

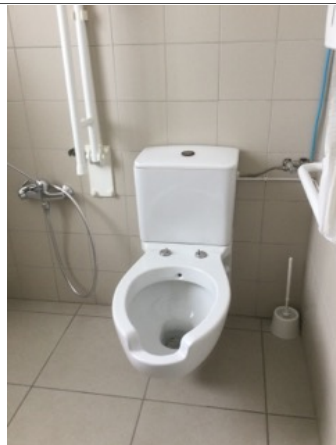
Criticità rilevata  
Sanitario di forma non idonea

Sostituire il sanitario con un modello in cui non sia presente lo sgolo anteriore.

In tal caso si dovrà procedere con la scelta di un sanitario standard dotato di copri-water apposito con apertura frontale.

Oppure orientarsi su un prodotto già previsto di ugelli regolabili, posti all'interno del vaso o, utilizzare un copri-water dotato di ugelli per l'erogazione dell'acqua regolabili e dotato di comando miscelatore.

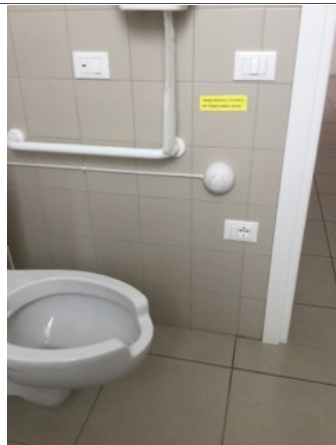
Criticità rilevata  
Pulsante sciacquone: **assenza**

Il pulsante in posizione corretta, non funziona con lieve pressione.

Inserimento di pulsante di scarico a fianco della tazza wc ad altezza di cm 60-70 dal pavimento. Il pulsante si azionerà con una lieve pressione ed avrà dimensioni e colorazione adeguate a consentirne un facile utilizzo.

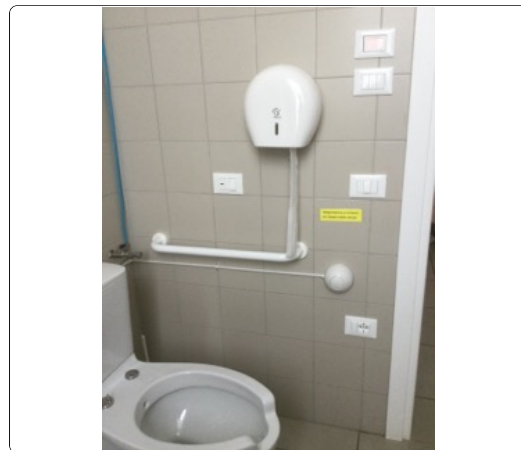
Criticità rilevata  
distributore carta igienica: posizione inadeguata

**Riposizionamento** del distributore di carta igienica ad altezza di 80 dal piano di calpestio e cm 80 dalla parete posteriore o, nel caso di servizio privo di parete adiacente al sanitario, il porta rotolo deve essere inserito su un maniglione ribaltabile.

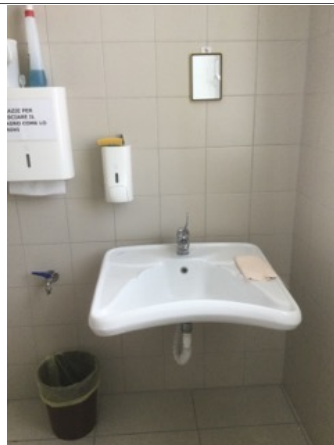
Criticità rilevata  
Specchio: **assenza**

Inserimento di specchio, da fissare alla parete ad un'altezza non superiore a cm 90 dal pavimento.

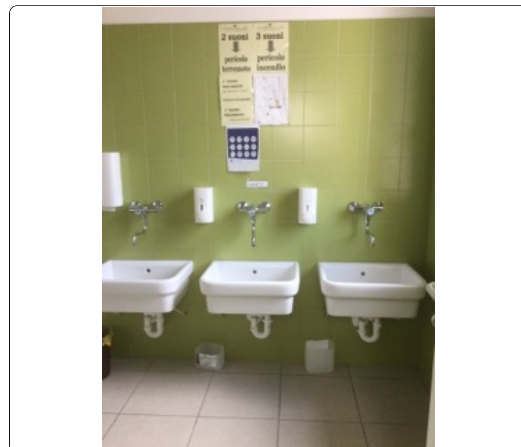
Criticità rilevata  
Rubinetteria **inadeguata**

La rubinetteria automatica a pulsante, ha getto troppo forte o insufficiente e non usabile da tutti.

**Sostituzione** della rubinetteria esistente con modello con comandi a leva facilmente riconoscibili oppure ad erogazione automatica. Si sconsiglia l'utilizzo di leve troppo lunghe ed affusolate che possono risultare pericolose nel momento in cui una persona avvicina il viso al lavabo.

Una eventuale doccetta estraibile, dovrà avere dimensioni contenute, proporzionate alla forma del lavabo.

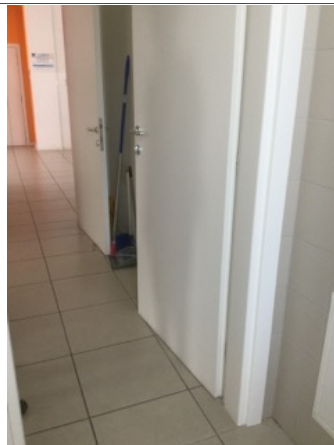
Assenza di **maniglione orizzontale** sulla porta

**Inserimento** di maniglione orizzontale ad un'altezza compresa tra cm 85 e 95 dal pavimento, sul lato interno della porta. L'oggetto faciliterà la chiusura della porta dietro di sé per chi, in carrozzina, ha poco spazio di manovra.

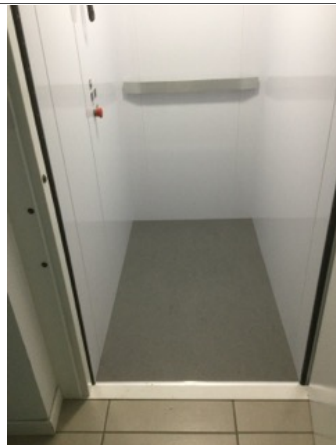
Questo edificio necessita di interventi per essere resa completamente accessibile anche al piano inferiore. L'elevatore non ha le dimensioni adeguate per trasportare un a persona con disabilità in carrozzina (magari un po' grande) ed un accompagnatore. Se non è possibile ampliarlo in loco serve prevederne uno esterno. La rubinetteria a fotocellula dei bagni va adeguata nel getto (ora si bagna tutto il pavimento) oppure sostituita. Verificare se un nuovo percorso creato tra piano interrato e via Nuova Scuole, potrebbe essere ripensato in piano togliendo anche i gradini interni.

Criticità rilevata  
piattaforma elevatrice inadeguata

Dimensioni minime non adatte per una scuola in cui l'alunno disabile può avere carrozzina grande che non permette spazio per accompagnatore.

Installazione di piattaforma elevatrice con cabina (tipo "miniascensore") previa rimozione dell'esistente. Applicabile con guide su muro esistente oppure dotata di struttura autoportante. La cabina dovrà avere dimensioni minime di cm 80x120, con pulsantiera braille, luce di emergenza, maniglione e illuminazione interna, dispositivo di autolivellamento al piano. Portata utile minima di kg 130.

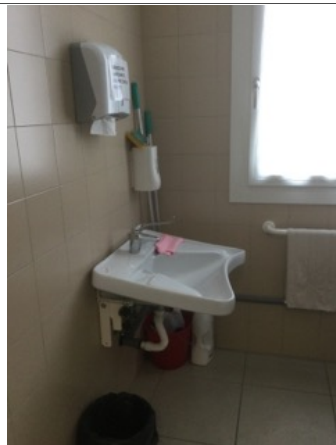
Criticità rilevata  
Specchio: **assenza**

Inserimento di specchio, da fissare alla parete ad un'altezza non superiore a cm 90 dal pavimento.

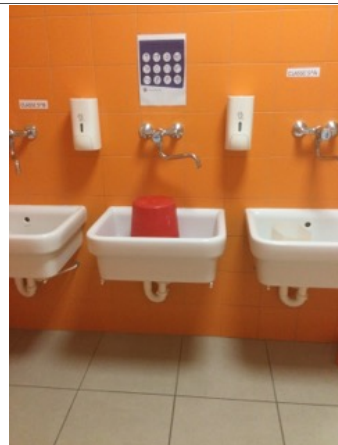
Criticità rilevata  
Rubinetteria **inadeguata**

La rubinetteria automatica a pulsante, ha getto troppo forte o insufficiente e non usabile da tutti.

**Sostituzione** della rubinetteria esistente con modello con comandi a leva facilmente riconoscibili oppure ad erogazione automatica. Si sconsiglia l'utilizzo di leve troppo lunghe ed affusolate che possono risultare pericolose nel momento in cui una persona avvicina il viso al lavabo.

Una eventuale doccetta estraibile, dovrà avere dimensioni contenute, proporzionate alla forma del lavabo.

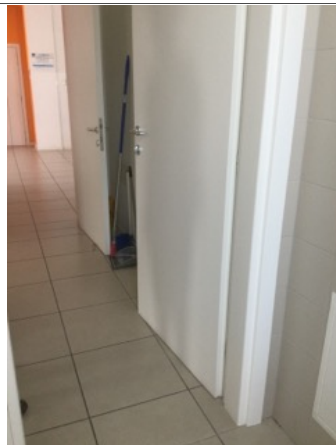
Assenza di **maniglione orizzontale** sulla porta

**Inserimento** di maniglione orizzontale ad un'altezza compresa tra cm 85 e 95 dal pavimento, sul lato interno della porta. L'oggetto faciliterà la chiusura della porta dietro di sé per chi, in carrozzina, ha poco spazio di manovra.

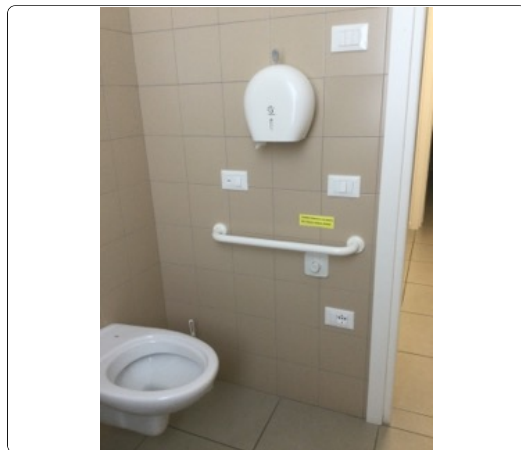
Criticità rilevata  
distributore carta igienica: posizione inadeguata

**Riposizionamento** del distributore di carta igienica ad altezza di 80 dal piano di calpestio e cm 80 dalla parete posteriore o, nel caso di servizio privo di parete adiacente al sanitario, il porta rotolo deve essere inserito su un maniglione ribaltabile.

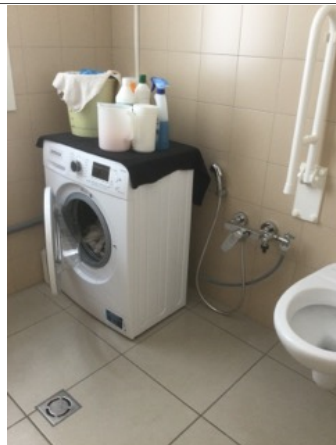
Criticità rilevata  
Arredi **mal posizionati**

**Adeguamento dell'arredo esistente** riposizionando i mobili in modo da non costituire ostacolo o intralcio al passaggio delle persone. In particolar modo, l'intralcio è provocato da un mobile dalla forma spigolosa, collocato su un percorso molto frequentato dalle persone.

Lo spazio minimo richiesto è proporzionale all'intensità del traffico pedonale e comunque non deve essere inferiore a cm. 150 di larghezza utile.

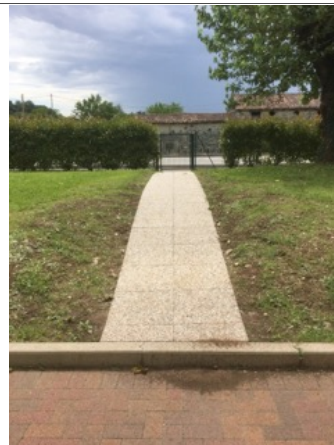
**Presenza di sconnessioni**, buche isolate, deformazioni della pavimentazione esterna o assenza di porzioni di essa.

Percorso esterno da adeguare

Adeguamento della pavimentazione dissestata tramite **demolizione e rifacimento del tappetino d'usura o sostituzione di parte di essa**, con finitura tale da rendere il piano di calpestio perfettamente complanare e raccordato adeguatamente alla pavimentazione esistente.

Occorre fare una buona rasatura della finitura superficiale per evitare di creare altre criticità sulla pavimentazione per le persone con difficoltà motorie.

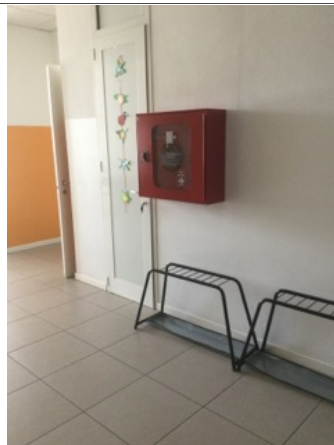
Estintore: **posizione inadeguata**

**Riposizionamento** di estintore in luogo tale da non costituire ostacolo o pericolo d'urto. Una possibile soluzione è quella di creare nicchie artificiali mediante prismi a base triangolare o trapezoidale con pareti in lamiera verniciata che ne facilita la percezione visiva e tattile con il bastone.

Posizionare diversamente o proteggere spigoli.

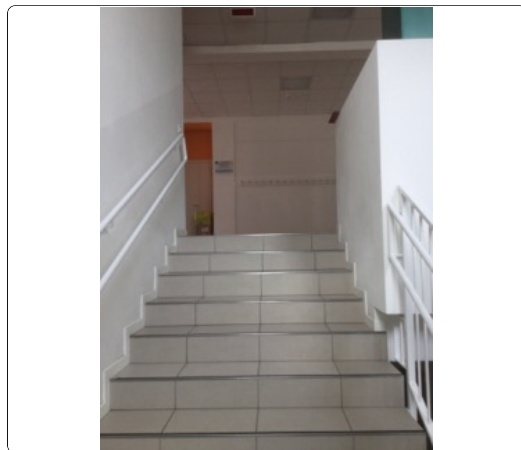
Criticità rilevata  
Sagoma del gradino **inadeguata**

Nella scalinata con gradini h cm. 7 sono presenti 3 gradini h cm 16 ed un gradino con alzata cm 18 che provoca inciampi e cadute.

**Adeguamento** dei gradini al fine di ottenere una alzata inclinata di  $75/80^\circ$  rispetto alla pedata e un aggetto di 2/2,5 cm.

Ridistribuire altezza gradini. Materiale ceramica.

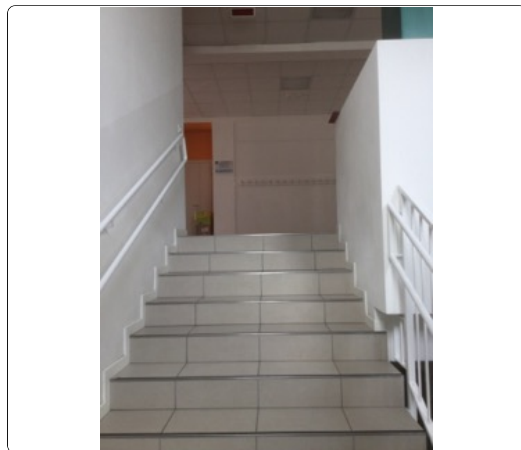
Corrimano: assenza/inadeguatezza

Nella scalinata con gradini h cm. 7 sono presenti 3 gradini h cm 16 ed un gradino con alzata cm 18 che provoca inciampi e cadute.

**Inserimento** di corrimano: nel caso di un uso da parte di persone adulte il corrimano dovrà avere preferibilmente sezione con diametro di mm 40, nel caso di maggior uso da parte di bambini il diametro non dovrà superare i 30 mm. I corrimani utilizzati da parte degli adulti saranno posti ad un'altezza compresa tra 90 e 100 cm, quelli utilizzati da parte dei bambini andranno posti a un'altezza compresa tra cm 60 e cm 75. In caso di utenza mista si consiglia l'utilizzo di doppio corrimano posto alle due altezze. Il corrimano dovrà essere prolungato di cm 30 oltre il primo e l'ultimo gradino. La distanza tra il corrimano e la parete dovrà essere compresa tra i 4 e i 5 cm. Affinché le mensole di fissaggio al muro non costituiscano ostacolo sarà indispensabile posizionarle sulla parte inferiore del corrimano. Il materiale dovrà assicurare una presa sicura (anti-scivolo) ed essere gradevole al tatto. Il corrimano deve essere sempre presente su entrambi i lati della scala.
