Comune di Lugo di Vicenza (VI)

# PIANO DI ELIMINAZIONE DELLE BARRIERE ARCHITETTONICHE

**BELLINI, via**

# SCHEDE DEGLI INTERVENTI

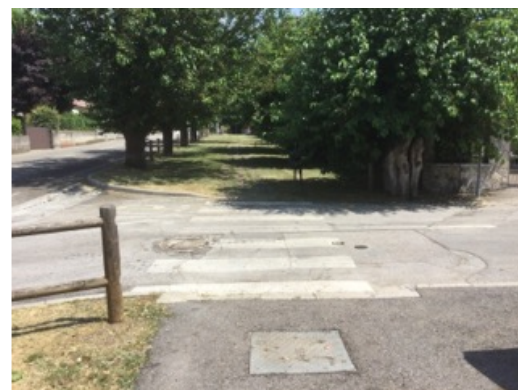
### Foto del rilievo

Attraversamento pedonale con pavimentazione inadeguata per la **presenza di sconnessioni**, chiusini/caditoie non raccordati con la pavimentazione esistente

Adeguamento dell'attraversamento tramite **demolizione e rifacimento di porzioni di pavimentazione**, di raccordi agli elementi tecnologici presenti, al fine di garantire l'accessibilità per i pedoni; successiva realizzazione di zebraure verniciate.

Occorre fare una buona rasatura della finitura superficiale per evitare di creare altre criticità sulla pavimentazione derivanti da diverse sovrapposizioni di bitume, pessimi raccordi con l'impiantistica sotterranea.

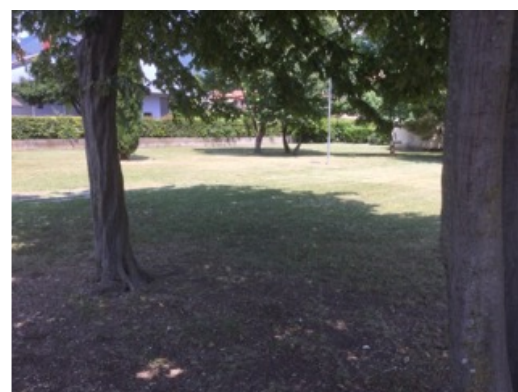
Foto del rilievo

**Assenza di panca** per la seduta

**Inserimento** di panchina da esterni.

- altezza 42 cm ca.;
- profondità 40-50 cm;
- braccioli alti 20-25 cm sopra il livello di seduta, estesi oltre il margine frontale;
- schienale inclinato (10°), come il piano di seduta (5°), per aiutare l'utente ad alzarsi;
- profondità dello spazio vuoto sotto la sedia  $\geq 10$  cm per permettere di puntare le gambe quando ci si alza;
- carico almeno 115 Kg (per posto di seduta).

Le gambe d'appoggio non dovranno ostacolare l'accostamento di una sedia a ruote, per il quale si dovrà inoltre prevedere uno spazio libero di almeno 90 x 90 cm adiacente alla seduta stessa

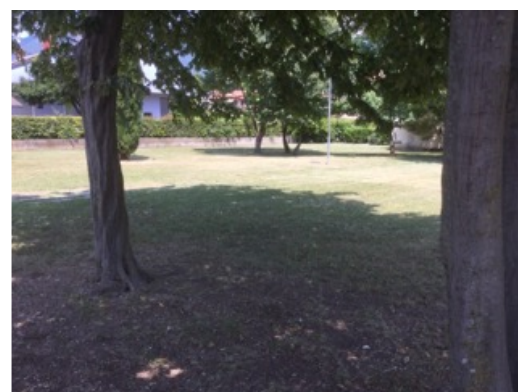
### Foto del rilievo

**Assenza** di percorso a raso

**Nuova realizzazione di marciapiedi a raso** con le seguenti caratteristiche:

- altezza massima 2,5 cm dal piano carrabile;
- larghezza minima 150 cm; in presenza di cospicuo flusso pedonale è consigliata larghezza 200 cm; è ammessa larghezza minima 100 cm solo in caso di restrizioni puntuali o di breve lunghezza (massimo 10 m);
- pendenza longitudinale 5% (massimo 8%);
- pendenza trasversale 1%;
- altezza minima libera da ostacoli 220 cm da piano di calpestio;
- finitura tale da rendere il piano di calpestio accessibile.

Occorre fare una buona rasatura della finitura superficiale per evitare di creare altre criticità sulla pavimentazione per le persone con difficoltà motorie.

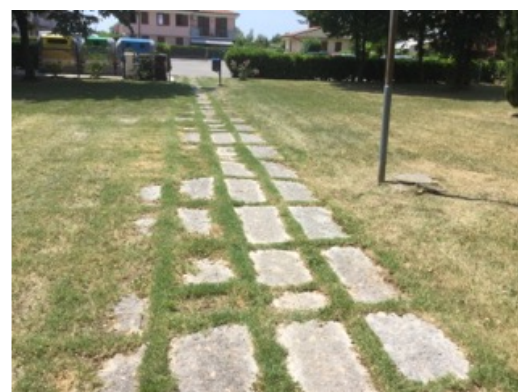
Foto del rilievo

**Percorso a raso** con sconnessioni, buche, mancata finitura, deformazioni

Adeguamento del percorso tramite **demolizione e rifacimento del marciapiedi a raso**, con le seguenti caratteristiche:

- altezza massima 2,5 cm dal piano carrabile;
- larghezza minima 150 cm; in presenza di cospicuo flusso pedonale è consigliata larghezza 200 cm; è ammessa larghezza minima 100 cm solo in caso di restrizioni puntuali o di breve lunghezza (massimo 10 m);
- pendenza longitudinale 5% (massimo 8%);
- pendenza trasversale 1%;
- altezza minima libera da ostacoli 220 cm da piano di calpestio;
- finitura tale da rendere il piano di calpestio accessibile.

Occorre fare una buona rasatura della finitura superficiale per evitare di creare altre criticità sulla pavimentazione per le persone con difficoltà motorie.

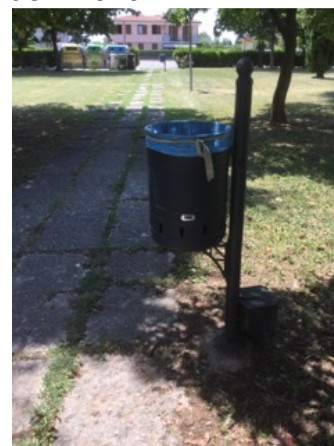
Foto del rilievo

Ostacolo costituito da **cestino getta rifiuti**

**Ricollocare** il cestino getta rifiuti verso il margine esterno o interno, qualora possibile, del percorso pedonale in modo da non costituire intralcio per le persone non vedenti e sub vedenti o persone anziane accompagnate.

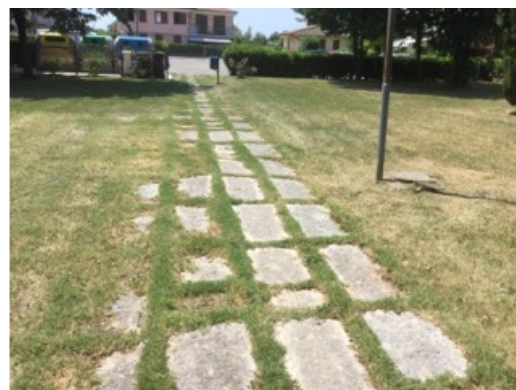
Foto del rilievo

**Percorso a raso** con sconnessioni, buche, mancata finitura, deformazioni

Adeguamento del percorso tramite **demolizione e rifacimento del marciapiedi a raso**, con le seguenti caratteristiche:

- altezza massima 2,5 cm dal piano carrabile;
- larghezza minima 150 cm; in presenza di cospicuo flusso pedonale è consigliata larghezza 200 cm; è ammessa larghezza minima 100 cm solo in caso di restrizioni puntuali o di breve lunghezza (massimo 10 m);
- pendenza longitudinale 5% (massimo 8%);
- pendenza trasversale 1%;
- altezza minima libera da ostacoli 220 cm da piano di calpestio;
- finitura tale da rendere il piano di calpestio accessibile.

Occorre fare una buona rasatura della finitura superficiale per evitare di creare altre criticità sulla pavimentazione per le persone con difficoltà motorie.

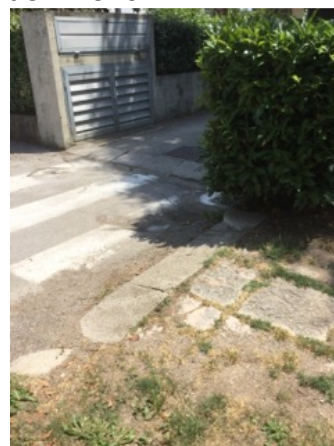
### Foto del rilievo

Scivolo con **pendenza eccessiva**

**Demolizione** della rampa esistente e **ricostruzione** della stessa con pendenza longitudinale tale da consentirne l'agevole superamento da parte di tutti (preferibilmente inferiore/uguale al 5%), e pendenza trasversale non superiore all'1%.

La pavimentazione dovrà essere antisdrucciolevole, uniforme e compatta.

La rampa dovrà avere larghezza non inferiore a cm 120 (se possibile larghezza 150 cm). Per lunghezze superiori a 10 m è necessario interrompere la rampa con un piano orizzontale intermedio di dimensioni non inferiori a cm 150x150.

Quando la differenza di quota fra i due piani (pedonale e carrabile) è maggiore di cm 20, si suggerisce di corredarla con cordolo battiruota o elemento di medesima risposta funzionale, nonché di corrimano, su almeno uno dei lati, visivamente percepibile anche a distanza al fine di ottenere anche una buona presegnalazione per ipovedenti.

Occorre fare una buona rasatura della finitura superficiale (attraverso la compattazione e la rullatura del materiale) per evitare di creare altre criticità sulla pavimentazione per le persone con difficoltà motorie. Ovvero non creare spessori e fonti di inciampo.

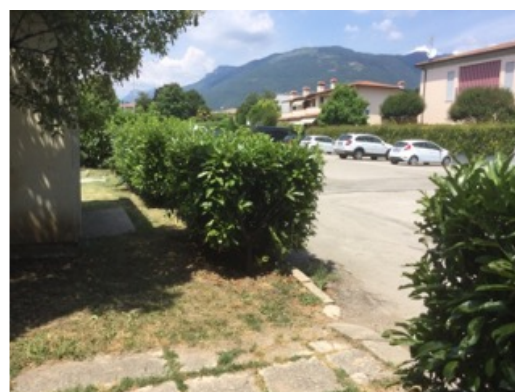
Foto del rilievo

Assenza di percorso **in rilevato**

**Nuova realizzazione di marciapiedi in rilevato**, con le seguenti caratteristiche:

- altezza massima 12 cm dal piano carrabile;
- larghezza minima 150 cm; in presenza di cospicuo flusso pedonale è consigliata larghezza 200 cm; è ammessa larghezza minima 100 cm solo in caso di restrizioni puntuali o di breve lunghezza (massimo 10 m);
- pendenza longitudinale 5% (massimo 8%);
- pendenza trasversale 1%;
- altezza minima libera da ostacoli 220 cm da piano di calpestio;
- finitura tale da rendere il piano di calpestio accessibile.

Occorre fare una buona rasatura della finitura superficiale per evitare di creare altre criticità sulla pavimentazione per le persone con difficoltà motorie.

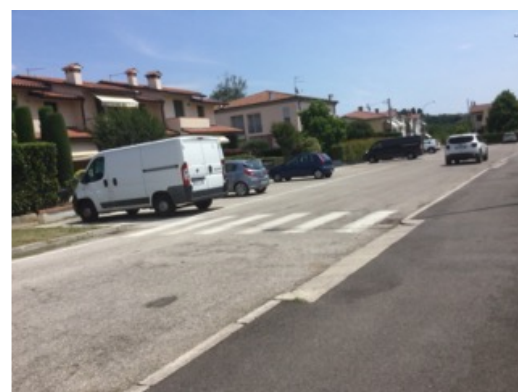
Foto del rilievo

Assenza di **segnalazione tattile** per non vedenti in prossimità di **attraversamento pedonale** posto in **senso ortogonale al senso di marcia**.

**Adeguamento di attraversamento pedonale** tramite **nuova realizzazione di segnaletica tattile** a pavimento (segnale pericolo valicabile), **posta trasversalmente alla direzione** di marcia. La segnaletica tattile di profondità 40 cm e larghezza uguale alla zebratura, serve ad evidenziare la delimitazione tra sede pedonale e carrabile. In caso di isola salvagente, la segnaletica sarà ripetuta all'inizio e alla fine dell'isola come preavviso di attenzione; ciascuna di queste bande avrà una profondità minima di 40 cm.

Il materiale da utilizzarsi deve essere consono al contesto in cui si trova. Sono da evitarsi materiali in gomma incollati ma bensì piastrelle di ceramica, pietra lavorata in superficie o materiale autobloccante.

Prevedere sempre l'intercettazione sul marciapiede quando si è in presenza di un attraversamento.
