# PIANO DI ELIMINAZIONE DELLE BARRIERE ARCHITETTONICHE

**CARTIERA, via**

SCHEDA n° 2  
aggiornato al 08/08/2021

# SCHEDE DEGLI INTERVENTI

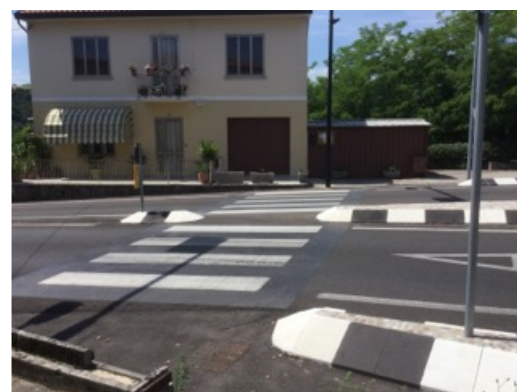
Foto del rilievo

Assenza di **segnalazione tattile** per non vedenti in prossimità di **attraversamento** pedonale posto in **senso ortogonale al senso di marcia**.

**Adeguamento di attraversamento pedonale** tramite **nuova realizzazione di segnaletica tattile** a pavimento (segnale pericolo valicabile), **posta trasversalmente alla direzione** di marcia. La segnaletica tattile di profondità 40 cm e larghezza uguale alla zebra, serve ad evidenziare la delimitazione tra sede pedonale e carrabile. In caso di isola salvagente, la segnaletica sarà ripetuta all'inizio e alla fine dell'isola come preavviso di attenzione; ciascuna di queste bande avrà una profondità minima di 40 cm.

Il materiale da utilizzarsi deve essere consono al contesto in cui si trova. Sono da evitarsi materiali in gomma incollati ma bensì piastrelle di ceramica, pietra lavorata in superficie o materiale autobloccante.

Prevedere sempre l'intercettazione sul marciapiede quando si è in presenza di un attraversamento.

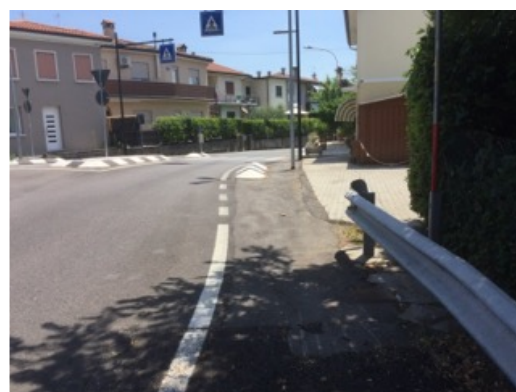
Foto del rilievo

**Assenza** di percorso a raso

**Nuova realizzazione di marciapiedi a raso** con le seguenti caratteristiche:

- altezza massima 2,5 cm dal piano carrabile;
- larghezza minima 150 cm; in presenza di cospicuo flusso pedonale è consigliata larghezza 200 cm; è ammessa larghezza minima 100 cm solo in caso di restrizioni puntuali o di breve lunghezza (massimo 10 m);
- pendenza longitudinale 5% (massimo 8%);
- pendenza trasversale 1%;
- altezza minima libera da ostacoli 220 cm da piano di calpestio;
- finitura tale da rendere il piano di calpestio accessibile.

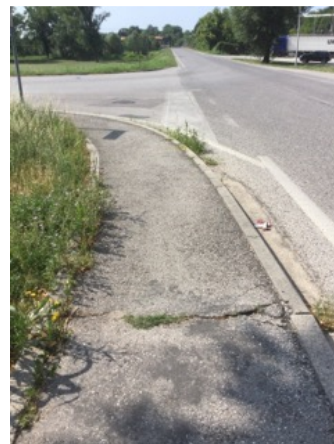
### Foto del rilievo

**Presenza di sconnessioni**, buche isolate, deformazioni della pavimentazione esistente, assenza di porzioni di essa.

Adeguamento della pavimentazione dissestata tramite **demolizione e rifacimento del tappetino d'usura o sostituzione di parte di essa**, con finitura tale da rendere il piano di calpestio perfettamente complanare e raccordato adeguatamente alla pavimentazione esistente.

Occorre fare una buona rasatura della finitura superficiale per evitare di creare altre criticità sulla pavimentazione per le persone con difficoltà motorie.

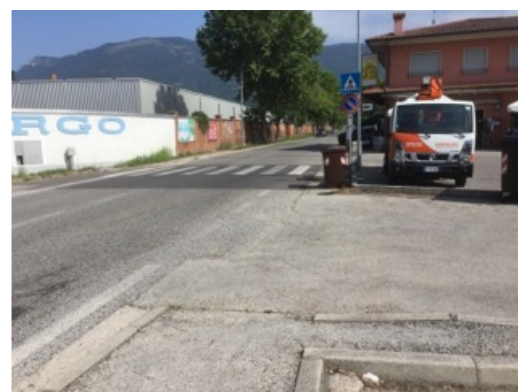
### Foto del rilievo

**Assenza di attraversamento**  
pedonale a raso

**Nuova realizzazione** di attraversamento pedonale **a raso**, tramite adeguamento dei raccordi al percorso pedonale esistente e inserimento di segnaletica tattile a pavimento (segnale pericolo valicabile) ad evidenziare la delimitazione tra sede pedonale e carrabile; realizzazione di zebraure di larghezza minima 250 cm. La pavimentazione utilizzata nell'attraversamento, sarà la medesima già presente.

Occorre fare una buona rasatura della finitura superficiale per evitare di creare altre criticità sulla pavimentazione derivanti da diverse sovrapposizioni di bitume, pessimi raccordi con l'impiantistica sotterranea.

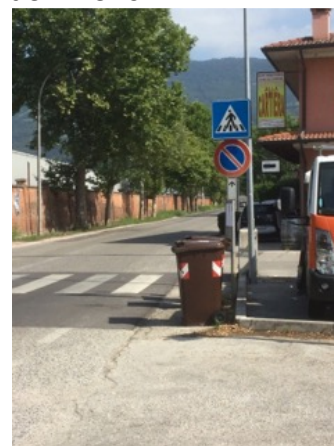
### Foto del rilievo

Ostacolo costituito da **cassonetto della spazzatura**

Localizzazione e predisposizione di uno **spazio consono** all'ingombro del cassonetto all'esterno del percorso.

Se necessario, lo spazio sarà opportunamente schermato e presegnalato con segnaletica verticale e orizzontale.

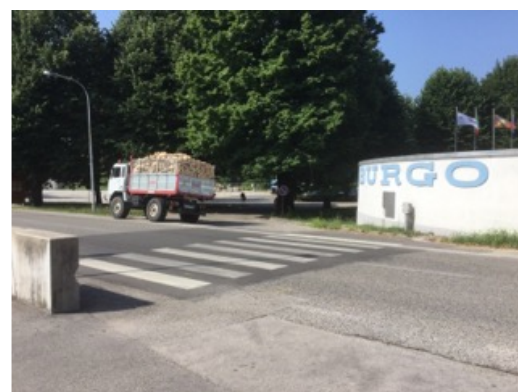
Foto del rilievo

Assenza di **segnalazione tattile** per non vedenti in prossimità di **attraversamento** pedonale posto in **senso ortogonale al senso di marcia**.

**Adeguamento di attraversamento pedonale** tramite **nuova realizzazione di segnaletica tattile** a pavimento (segnale pericolo valicabile), **posta trasversalmente alla direzione** di marcia. La segnaletica tattile di profondità 40 cm e larghezza uguale alla zebra, serve ad evidenziare la delimitazione tra sede pedonale e carrabile. In caso di isola salvagente, la segnaletica sarà ripetuta all'inizio e alla fine dell'isola come preavviso di attenzione; ciascuna di queste bande avrà una profondità minima di 40 cm.

Il materiale da utilizzarsi deve essere consono al contesto in cui si trova. Sono da evitarsi materiali in gomma incollati ma bensì piastrelle di ceramica, pietra lavorata in superficie o materiale autobloccante.

Prevedere sempre l'intercettazione sul marciapiede quando si è in presenza di un attraversamento.

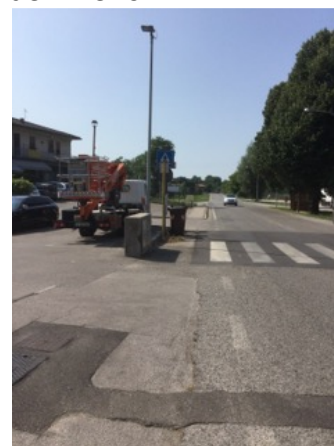
Foto del rilievo

Assenza di percorso **in rilevato**

**Nuova realizzazione di marciapiedi in rilevato**, con le seguenti caratteristiche:

- altezza massima 12 cm dal piano carrabile;
- larghezza minima 150 cm; in presenza di cospicuo flusso pedonale è consigliata larghezza 200 cm; è ammessa larghezza minima 100 cm solo in caso di restrizioni puntuali o di breve lunghezza (massimo 10 m);
- pendenza longitudinale 5% (massimo 8%);
- pendenza trasversale 1%;
- altezza minima libera da ostacoli 220 cm da piano di calpestio;
- finitura tale da rendere il piano di calpestio accessibile.

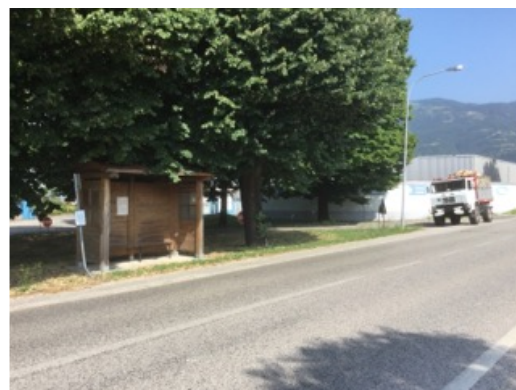
Foto del rilievo

Assenza di percorso **in rilevato**

**Nuova realizzazione di marciapiedi in rilevato**, con le seguenti caratteristiche:

- altezza massima 12 cm dal piano carrabile;
- larghezza minima 150 cm; in presenza di cospicuo flusso pedonale è consigliata larghezza 200 cm; è ammessa larghezza minima 100 cm solo in caso di restrizioni puntuali o di breve lunghezza (massimo 10 m);
- pendenza longitudinale 5% (massimo 8%);
- pendenza trasversale 1%;
- altezza minima libera da ostacoli 220 cm da piano di calpestio;
- finitura tale da rendere il piano di calpestio accessibile.

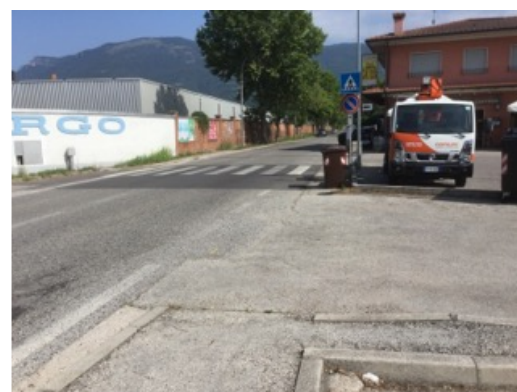
### Foto del rilievo

**Assenza di attraversamento**  
pedonale a raso

**Nuova realizzazione** di attraversamento pedonale **a raso**, tramite adeguamento dei raccordi al percorso pedonale esistente e inserimento di segnaletica tattile a pavimento (segnale pericolo valicabile) ad evidenziare la delimitazione tra sede pedonale e carrabile; realizzazione di zebraure di larghezza minima 250 cm. La pavimentazione utilizzata nell'attraversamento, sarà la medesima già presente.

Occorre fare una buona rasatura della finitura superficiale per evitare di creare altre criticità sulla pavimentazione derivanti da diverse sovrapposizioni di bitume, pessimi raccordi con l'impiantistica sotterranea.

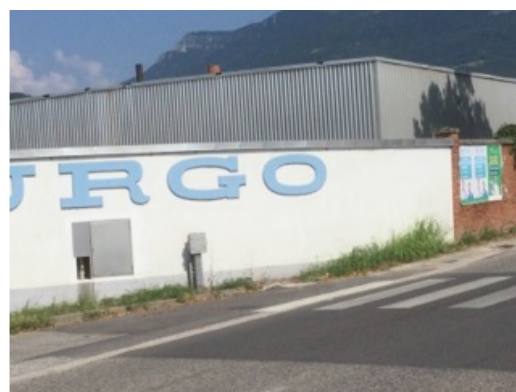
Foto del rilievo

Assenza di percorso **in rilevato**

**Nuova realizzazione di marciapiedi in rilevato**, con le seguenti caratteristiche:

- altezza massima 12 cm dal piano carrabile;
- larghezza minima 150 cm; in presenza di cospicuo flusso pedonale è consigliata larghezza 200 cm; è ammessa larghezza minima 100 cm solo in caso di restrizioni puntuali o di breve lunghezza (massimo 10 m);
- pendenza longitudinale 5% (massimo 8%);
- pendenza trasversale 1%;
- altezza minima libera da ostacoli 220 cm da piano di calpestio;
- finitura tale da rendere il piano di calpestio accessibile.

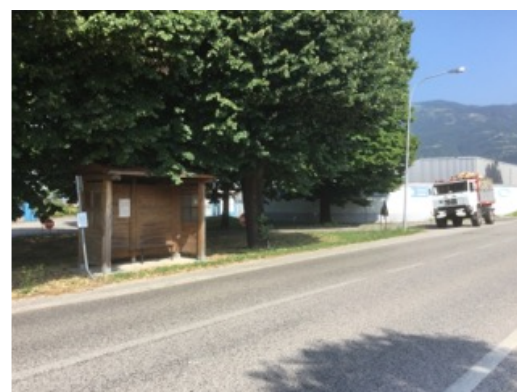
### Foto del rilievo

**Assenza** di segnalazione **tattilo-plantare** per l'intercettazione di pubblici servizi (Targa tattile, fermata del mezzo pubblico)

Inserimento di segnalazione tattile costituita da fascia di larghezza 60 cm trattata a **righe parallele** con funzione di orientamento. Il percorso tattile termina con una segnaletica di "Attenzione/Servizio", ossia una striscia di 40 cm di profondità posta in prossimità della palina o della pensilina qualora esistente.

Il materiale da utilizzarsi deve essere consono al contesto in cui si trova. Sono da evitarsi materiali in gomma incollati ma bensì piastrelle di ceramica, pietra lavorata in superficie o materiale autobloccante.
