Comune di Lugo di Vicenza (VI)

# PIANO DI ELIMINAZIONE DELLE BARRIERE ARCHITETTONICHE

**CIMITERO, piazzale**

# SCHEDE DEGLI INTERVENTI

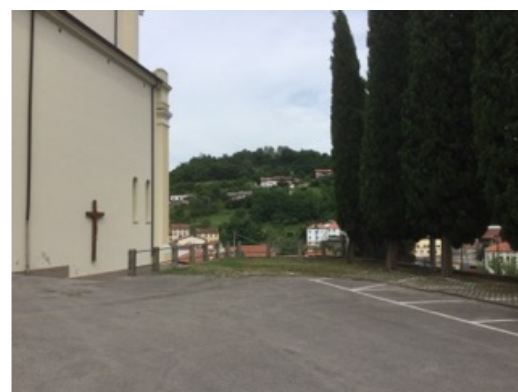
Foto del rilievo

Criticità

**Percorso a raso** con sconnessioni, buche, mancata finitura, deformazioni

Adeguamento del percorso tramite **demolizione e rifacimento del marciapiedi a raso**, con le seguenti caratteristiche:

- altezza massima 2,5 cm dal piano carrabile;
- larghezza minima 150 cm; in presenza di cospicuo flusso pedonale è consigliata larghezza 200 cm; è ammessa larghezza minima 100 cm solo in caso di restrizioni puntuali o di breve lunghezza (massimo 10 m);
- pendenza longitudinale 5% (massimo 8%);
- pendenza trasversale 1%;
- altezza minima libera da ostacoli 220 cm da piano di calpestio;
- finitura tale da rendere il piano di calpestio accessibile.

Occorre fare una buona rasatura della finitura superficiale per evitare di creare altre criticità sulla pavimentazione per le persone con difficoltà motorie.

Materiale suggerito: **Porfido cubetto 8x8**

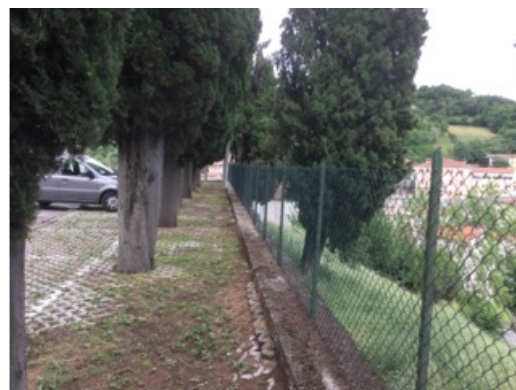
Foto del rilievo

Criticità

**Percorso a raso** con sconnessioni, buche, mancata finitura, deformazioni

Adeguamento del percorso tramite **demolizione e rifacimento del marciapiedi a raso**, con le seguenti caratteristiche:

- altezza massima 2,5 cm dal piano carrabile;
- larghezza minima 150 cm; in presenza di cospicuo flusso pedonale è consigliata larghezza 200 cm; è ammessa larghezza minima 100 cm solo in caso di restrizioni puntuali o di breve lunghezza (massimo 10 m);
- pendenza longitudinale 5% (massimo 8%);
- pendenza trasversale 1%;
- altezza minima libera da ostacoli 220 cm da piano di calpestio;
- finitura tale da rendere il piano di calpestio accessibile.

Occorre fare una buona rasatura della finitura superficiale per evitare di creare altre criticità sulla pavimentazione per le persone con difficoltà motorie.

Materiale suggerito: **Porfido cubetto 8x8**

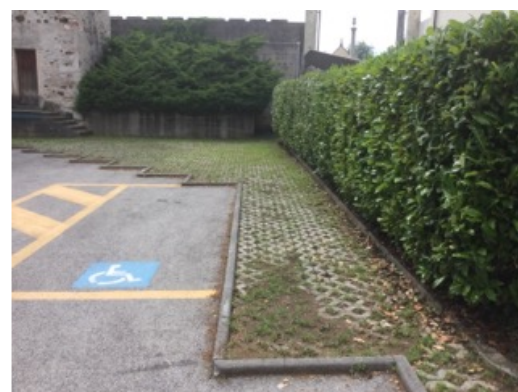
Foto del rilievo

Criticità

**Percorso a raso** con sconnessioni, buche, mancata finitura, deformazioni

Adeguamento del percorso tramite **demolizione e rifacimento del marciapiedi a raso**, con le seguenti caratteristiche:

- altezza massima 2,5 cm dal piano carrabile;
- larghezza minima 150 cm; in presenza di cospicuo flusso pedonale è consigliata larghezza 200 cm; è ammessa larghezza minima 100 cm solo in caso di restrizioni puntuali o di breve lunghezza (massimo 10 m);
- pendenza longitudinale 5% (massimo 8%);
- pendenza trasversale 1%;
- altezza minima libera da ostacoli 220 cm da piano di calpestio;
- finitura tale da rendere il piano di calpestio accessibile.

Occorre fare una buona rasatura della finitura superficiale per evitare di creare altre criticità sulla pavimentazione per le persone con difficoltà motorie.

Collegamento al wc accessibile (non segnalato).

Materiale suggerito: **Porfido cubetto 8x8**

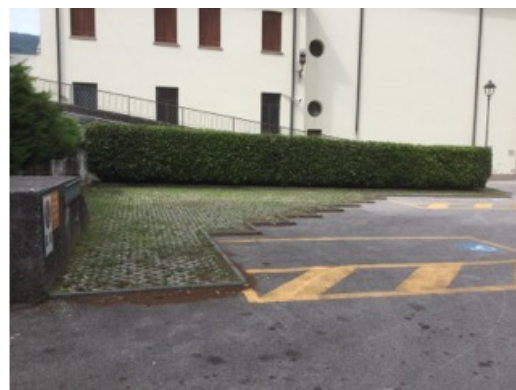
Foto del rilievo

Criticità

**Assenza di panca** per la seduta

**Inserimento** di panchina da esterni.

Le caratteristiche dimensionali della seduta saranno le seguenti:

- altezza 42 cm ca.;
- profondità 40-50 cm;
- braccioli alti 20-25 cm sopra il livello di seduta, estesi oltre il margine frontale;
- schienale inclinato (10°), come il piano di seduta (5°), per aiutare l'utente ad alzarsi;
- profondità dello spazio vuoto sotto la sedia  $\geq 10$  cm per permettere di puntare le gambe quando ci si alza;
- carico almeno 115 Kg (per posto di seduta).

Le gambe d'appoggio non dovranno ostacolare l'accostamento di una sedia a ruote, per il quale si dovrà inoltre prevedere uno spazio libero di almeno 90 x 90 cm adiacente alla seduta stessa

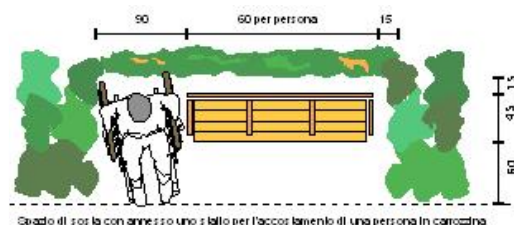
Esempio

Spazio di sosta con annesso uno stallone per l'accostamento di una persona in carrozzina

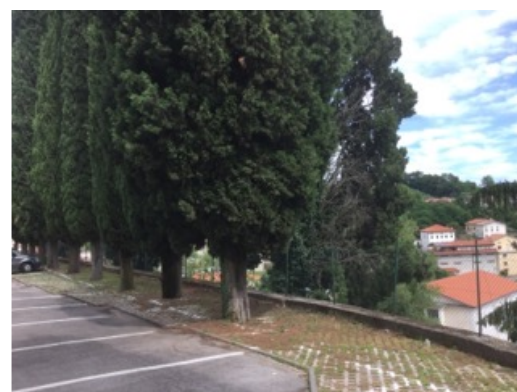
Foto del rilievo

Criticità

**Assenza di panca** per la seduta

**Inserimento** di panchina da esterni.

Le caratteristiche dimensionali della seduta saranno le seguenti:

- altezza 42 cm ca.;
- profondità 40-50 cm;
- braccioli alti 20-25 cm sopra il livello di seduta, estesi oltre il margine frontale;
- schienale inclinato (10°), come il piano di seduta (5°), per aiutare l'utente ad alzarsi;
- profondità dello spazio vuoto sotto la sedia  $\geq 10$  cm per permettere di puntare le gambe quando ci si alza;
- carico almeno 115 Kg (per posto di seduta).

Le gambe d'appoggio non dovranno ostacolare l'accostamento di una sedia a ruote, per il quale si dovrà inoltre prevedere uno spazio libero di almeno 90 x 90 cm adiacente alla seduta stessa
