# PIANO DI ELIMINAZIONE DELLE BARRIERE ARCHITETTONICHE

**DALMASTRO, via**

SCHEDA n° 4  
aggiornato al 08/08/2021

# SCHEDE DEGLI INTERVENTI

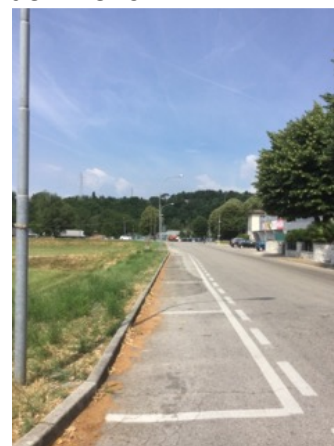
Foto del rilievo

Criticità

**Assenza** di percorso a raso

**Nuova realizzazione di marciapiedi a raso** con le seguenti caratteristiche:

- altezza massima 2,5 cm dal piano carrabile;
- larghezza minima 150 cm; in presenza di cospicuo flusso pedonale è consigliata larghezza 200 cm; è ammessa larghezza minima 100 cm solo in caso di restrizioni puntuali o di breve lunghezza (massimo 10 m);
- pendenza longitudinale 5% (massimo 8%);
- pendenza trasversale 1%;
- altezza minima libera da ostacoli 220 cm da piano di calpestio;
- finitura tale da rendere il piano di calpestio accessibile.

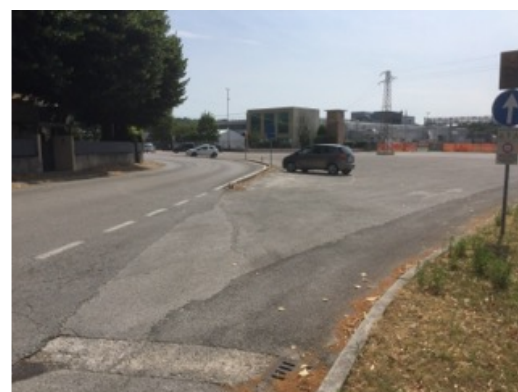
### Foto del rilievo

**Assenza di attraversamento**  
pedonale a raso

**Nuova realizzazione** di attraversamento pedonale **a raso**, tramite adeguamento dei raccordi al percorso pedonale esistente e inserimento di segnaletica tattile a pavimento (segnale pericolo valicabile) ad evidenziare la delimitazione tra sede pedonale e carrabile; realizzazione di zebraure di larghezza minima 250 cm. La pavimentazione utilizzata nell'attraversamento, sarà la medesima già presente.

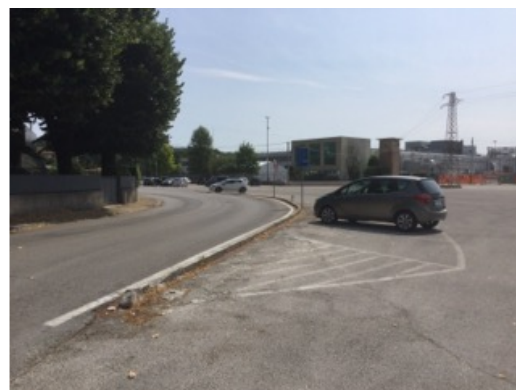
Foto del rilievo

**Assenza** di percorso a raso

**Nuova realizzazione di marciapiedi a raso** con le seguenti caratteristiche:

- altezza massima 2,5 cm dal piano carrabile;
- larghezza minima 150 cm; in presenza di cospicuo flusso pedonale è consigliata larghezza 200 cm; è ammessa larghezza minima 100 cm solo in caso di restrizioni puntuali o di breve lunghezza (massimo 10 m);
- pendenza longitudinale 5% (massimo 8%);
- pendenza trasversale 1%;
- altezza minima libera da ostacoli 220 cm da piano di calpestio;
- finitura tale da rendere il piano di calpestio accessibile.

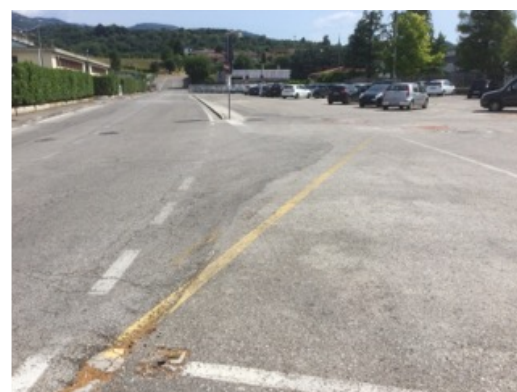
### Foto del rilievo

**Assenza di attraversamento**  
pedonale a raso

**Nuova realizzazione** di attraversamento pedonale **a raso**, tramite adeguamento dei raccordi al percorso pedonale esistente e inserimento di segnaletica tattile a pavimento (segnale pericolo valicabile) ad evidenziare la delimitazione tra sede pedonale e carrabile; realizzazione di zebraure di larghezza minima 250 cm. La pavimentazione utilizzata nell'attraversamento, sarà la medesima già presente.

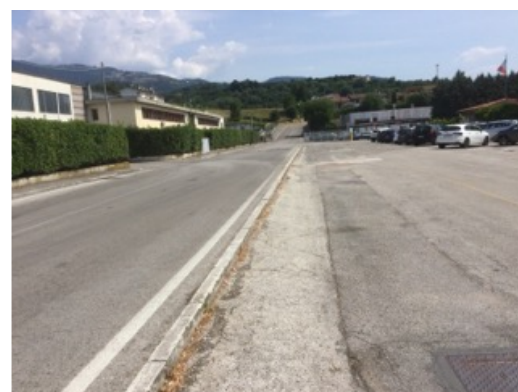
Foto del rilievo

**Assenza** di percorso a raso

**Nuova realizzazione di marciapiedi a raso** con le seguenti caratteristiche:

- altezza massima 2,5 cm dal piano carrabile;
- larghezza minima 150 cm; in presenza di cospicuo flusso pedonale è consigliata larghezza 200 cm; è ammessa larghezza minima 100 cm solo in caso di restrizioni puntuali o di breve lunghezza (massimo 10 m);
- pendenza longitudinale 5% (massimo 8%);
- pendenza trasversale 1%;
- altezza minima libera da ostacoli 220 cm da piano di calpestio;
- finitura tale da rendere il piano di calpestio accessibile.

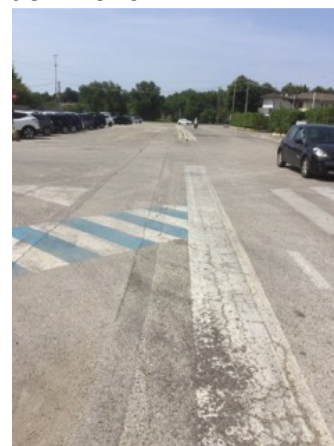
### Foto del rilievo

**Assenza di attraversamento**  
pedonale a raso

**Nuova realizzazione** di attraversamento pedonale **a raso**, tramite adeguamento dei raccordi al percorso pedonale esistente e inserimento di segnaletica tattile a pavimento (segnale pericolo valicabile) ad evidenziare la delimitazione tra sede pedonale e carrabile; realizzazione di zebraure di larghezza minima 250 cm. La pavimentazione utilizzata nell'attraversamento, sarà la medesima già presente.

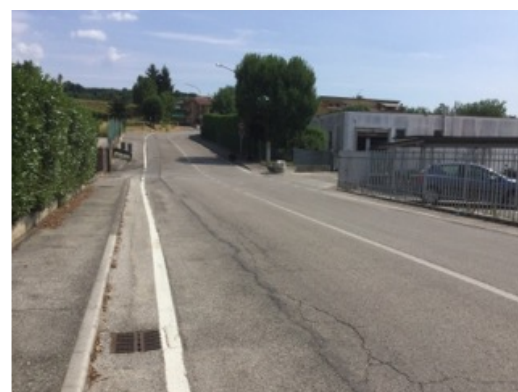
### Foto del rilievo

**Assenza** di attraversamento pedonale rialzato.

**Nuova realizzazione** di attraversamento pedonale rialzato rispetto alla quota della sede carrabile, al fine di favorire la continuità del percorso pedonale e aumentare il livello di sicurezza dei pedoni; il raccordo con la sede carrabile a raso avverrà tramite ampio dissuasore di velocità, realizzato con materiale e finitura tali da pre-segnalare adeguatamente l'attraversamento. L'attraversamento sarà completo di eventuali raccordi al percorso pedonale esistente e di segnaletica tattile a pavimento (segnale pericolo valicabile) ad evidenziare la delimitazione tra sede pedonale e carrabile; realizzazione di zebraure di larghezza minima 250 cm.

Per quanto attiene alle caratteristiche dimensionali dell'attraversamento, si conferma che un'altezza della piattaforma di 10 cm costituisce un adeguato compromesso fra le esigenze dei pedoni e quelle degli automobilisti. La lunghezza della piattaforma può variare anche in modo considerevole, in relazione alla posizione dell'attraversamento, alla consistenza dei flussi pedonali e alla composizione dei flussi veicolari. Per le strade locali si consiglia una lunghezza media della piattaforma di 4-5 m, che può essere occasionalmente aumentata in corrispondenza di flussi pedonali intensi o di passaggi frequenti di mezzi pesanti. Occorre fare una buona rasatura della finitura superficiale per evitare di creare altre criticità sulla pavimentazione derivanti da diverse sovrapposizioni di bitume, pessimi raccordi con l'impiantistica sotterranea.

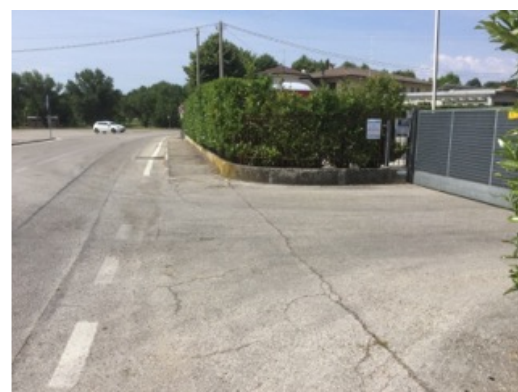
### Foto del rilievo

**Assenza di attraversamento**  
pedonale a raso

**Nuova realizzazione** di attraversamento pedonale **a raso**, tramite adeguamento dei raccordi al percorso pedonale esistente e inserimento di segnaletica tattile a pavimento (segnale pericolo valicabile) ad evidenziare la delimitazione tra sede pedonale e carrabile; realizzazione di zebraure di larghezza minima 250 cm. La pavimentazione utilizzata nell'attraversamento, sarà la medesima già presente.

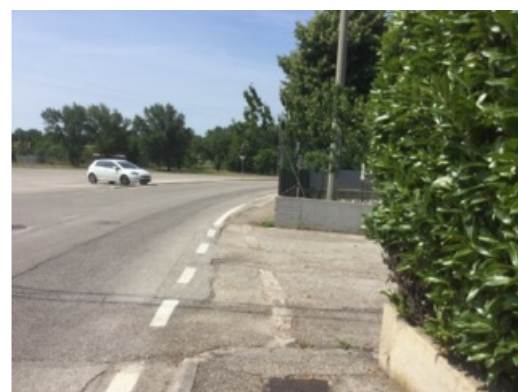
### Foto del rilievo

**Assenza di attraversamento**  
pedonale a raso

**Nuova realizzazione** di attraversamento pedonale **a raso**, tramite adeguamento dei raccordi al percorso pedonale esistente e inserimento di segnaletica tattile a pavimento (segnale pericolo valicabile) ad evidenziare la delimitazione tra sede pedonale e carrabile; realizzazione di zebraure di larghezza minima 250 cm. La pavimentazione utilizzata nell'attraversamento, sarà la medesima già presente.

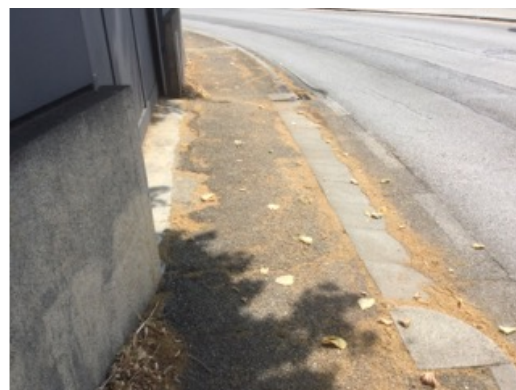
### Foto del rilievo

**Passo carraio** inadeguato

Adeguamento passo carraio tramite realizzazione di marciapiedi in rilevato, **abbassando in parte la quota del percorso esistente, in modo da ottenere un doppio piano inclinato, perpendicolare al senso di marcia** e la cui pendenza non supera il 5%. Il manufatto è completo di elemento di raccordo per l'attraversamento dei veicoli (pendenza minima del 15%); la porzione di percorso orizzontale, utile per i pedoni, deve essere di larghezza minima 120 cm.

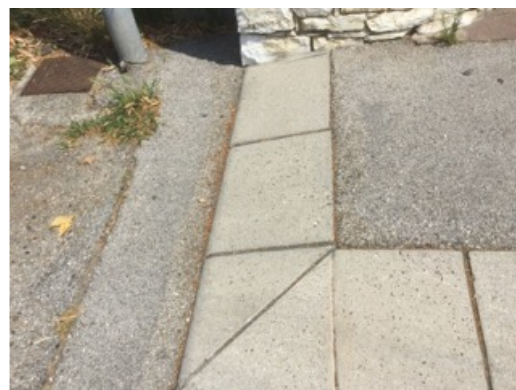
### Foto del rilievo

Scivolo con **pendenza eccessiva**

**Demolizione** della rampa esistente e **ricostruzione** della stessa con pendenza longitudinale tale da consentirne l'agevole superamento da parte di tutti (preferibilmente inferiore/uguale al 5%), e pendenza trasversale non superiore all'1%.

La rampa dovrà avere larghezza non inferiore a cm 120 (se possibile larghezza 150 cm). Per lunghezze superiori a 10 m è necessario interrompere la rampa con un piano orizzontale intermedio di dimensioni non inferiori a cm 150x150.

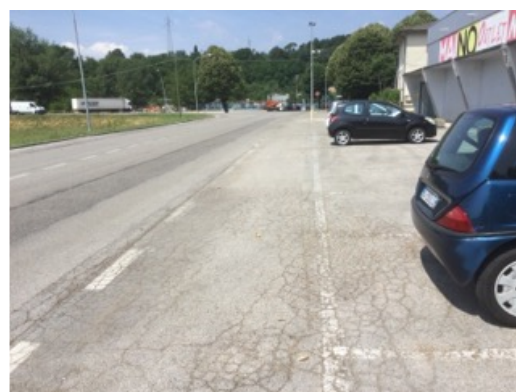
Foto del rilievo

**Assenza** di percorso a raso

**Nuova realizzazione di marciapiedi a raso** con le seguenti caratteristiche:

- altezza massima 2,5 cm dal piano carrabile;
- larghezza minima 150 cm; in presenza di cospicuo flusso pedonale è consigliata larghezza 200 cm; è ammessa larghezza minima 100 cm solo in caso di restrizioni puntuali o di breve lunghezza (massimo 10 m);
- pendenza longitudinale 5% (massimo 8%);
- pendenza trasversale 1%;
- altezza minima libera da ostacoli 220 cm da piano di calpestio;
- finitura tale da rendere il piano di calpestio accessibile.

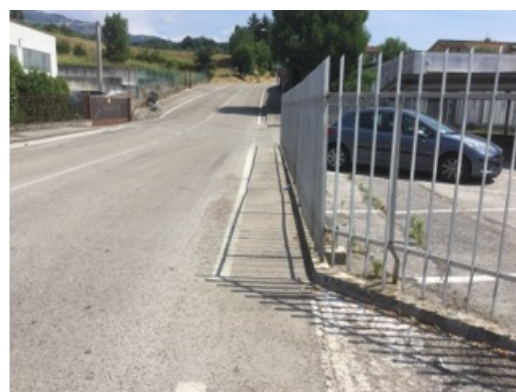
Foto del rilievo

**Assenza** di percorso a raso

**Nuova realizzazione di marciapiedi a raso** con le seguenti caratteristiche:

- altezza massima 2,5 cm dal piano carrabile;
- larghezza minima 150 cm; in presenza di cospicuo flusso pedonale è consigliata larghezza 200 cm; è ammessa larghezza minima 100 cm solo in caso di restrizioni puntuali o di breve lunghezza (massimo 10 m);
- pendenza longitudinale 5% (massimo 8%);
- pendenza trasversale 1%;
- altezza minima libera da ostacoli 220 cm da piano di calpestio;
- finitura tale da rendere il piano di calpestio accessibile.

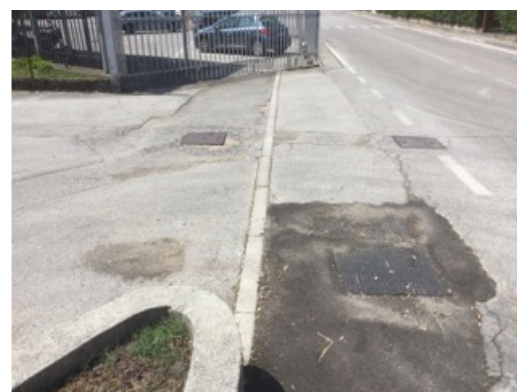
### Foto del rilievo

**Assenza di attraversamento**  
pedonale a raso

**Nuova realizzazione** di attraversamento pedonale **a raso**, tramite adeguamento dei raccordi al percorso pedonale esistente e inserimento di segnaletica tattile a pavimento (segnale pericolo valicabile) ad evidenziare la delimitazione tra sede pedonale e carrabile; realizzazione di zebraure di larghezza minima 250 cm. La pavimentazione utilizzata nell'attraversamento, sarà la medesima già presente.

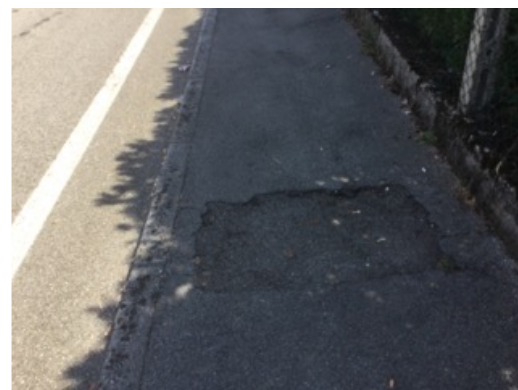
### Foto del rilievo

**Presenza di sconnessioni**, buche isolate, deformazioni della pavimentazione esistente, assenza di porzioni di essa.

Adeguamento della pavimentazione dissestata tramite **demolizione e rifacimento del tappetino d'usura o sostituzione di parte di essa**, con finitura tale da rendere il piano di calpestio perfettamente complanare e raccordato adeguatamente alla pavimentazione esistente.

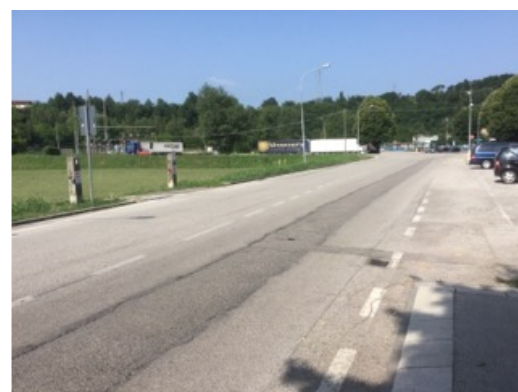
### Foto del rilievo

**Assenza di attraversamento**  
pedonale a raso

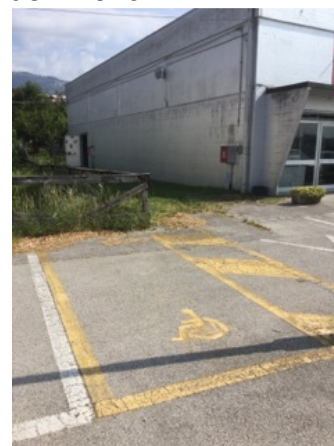
### Foto del rilievo

Parcheggio riservato sprovvisto di segnaletica su supporto verticale
