# PIANO DI ELIMINAZIONE DELLE BARRIERE ARCHITETTONICHE

**DON MINZONI, via**

# SCHEDE DEGLI INTERVENTI

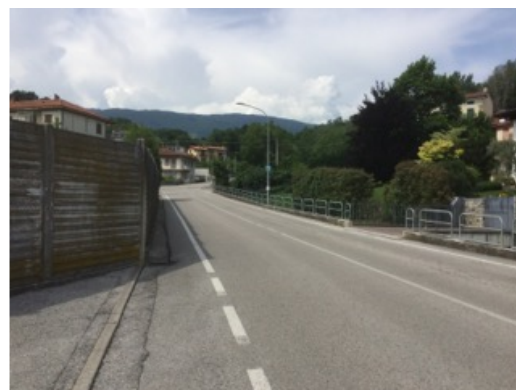
Foto del rilievo

Criticità

**Assenza** di percorso a raso

**Nuova realizzazione di marciapiedi a raso** con le seguenti caratteristiche:

- altezza massima 2,5 cm dal piano carrabile;
- larghezza minima 150 cm; in presenza di cospicuo flusso pedonale è consigliata larghezza 200 cm; è ammessa larghezza minima 100 cm solo in caso di restrizioni puntuali o di breve lunghezza (massimo 10 m);
- pendenza longitudinale 5% (massimo 8%);
- pendenza trasversale 1%;
- altezza minima libera da ostacoli 220 cm da piano di calpestio;
- finitura tale da rendere il piano di calpestio accessibile.

Occorre fare una buona rasatura della finitura superficiale per evitare di creare altre criticità sulla pavimentazione per le persone con difficoltà motorie.

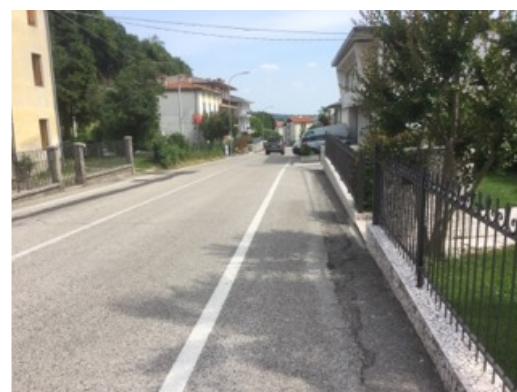
Foto del rilievo

Criticità

**Assenza** di percorso a raso

**Nuova realizzazione di marciapiedi a raso** con le seguenti caratteristiche:

- altezza massima 2,5 cm dal piano carrabile;
- larghezza minima 150 cm; in presenza di cospicuo flusso pedonale è consigliata larghezza 200 cm; è ammessa larghezza minima 100 cm solo in caso di restrizioni puntuali o di breve lunghezza (massimo 10 m);
- pendenza longitudinale 5% (massimo 8%);
- pendenza trasversale 1%;
- altezza minima libera da ostacoli 220 cm da piano di calpestio;
- finitura tale da rendere il piano di calpestio accessibile.

Occorre fare una buona rasatura della finitura superficiale per evitare di creare altre criticità sulla pavimentazione per le persone con difficoltà motorie.

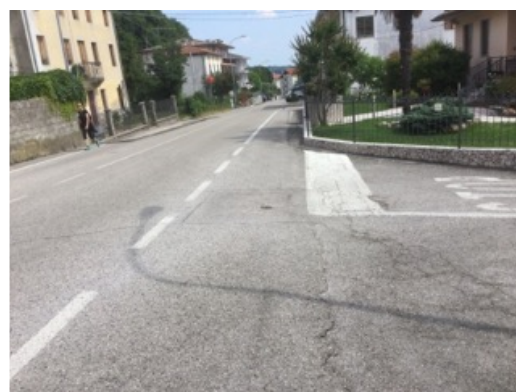
### Foto del rilievo

### Criticità

**Assenza di attraversamento**  
pedonale a raso

**Nuova realizzazione** di attraversamento pedonale **a raso**, tramite adeguamento dei raccordi al percorso pedonale esistente e inserimento di segnaletica tattile a pavimento (segnale pericolo valicabile) ad evidenziare la delimitazione tra sede pedonale e carrabile; realizzazione di zebraure di larghezza minima 250 cm. La pavimentazione utilizzata nell'attraversamento, sarà la medesima già presente.

Occorre fare una buona rasatura della finitura superficiale per evitare di creare altre criticità sulla pavimentazione derivanti da diverse sovrapposizioni di bitume, pessimi raccordi con l'impiantistica sotterranea.

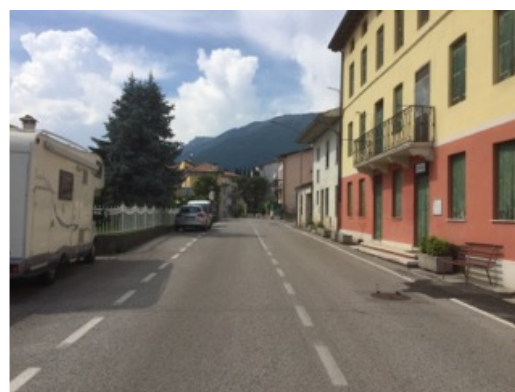
Foto del rilievo

Criticità

**Assenza** di percorso a raso

**Nuova realizzazione di marciapiedi a raso** con le seguenti caratteristiche:

- altezza massima 2,5 cm dal piano carrabile;
- larghezza minima 150 cm; in presenza di cospicuo flusso pedonale è consigliata larghezza 200 cm; è ammessa larghezza minima 100 cm solo in caso di restrizioni puntuali o di breve lunghezza (massimo 10 m);
- pendenza longitudinale 5% (massimo 8%);
- pendenza trasversale 1%;
- altezza minima libera da ostacoli 220 cm da piano di calpestio;
- finitura tale da rendere il piano di calpestio accessibile.

Occorre fare una buona rasatura della finitura superficiale per evitare di creare altre criticità sulla pavimentazione per le persone con difficoltà motorie.

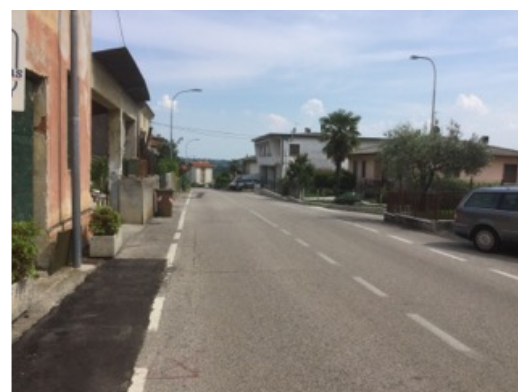
### Foto del rilievo

### Criticità

**Assenza** di attraversamento pedonale rialzato.

**Nuova realizzazione** di attraversamento pedonale rialzato rispetto alla quota della sede carrabile, al fine di favorire la continuità del percorso pedonale e aumentare il livello di sicurezza dei pedoni; il raccordo con la sede carrabile a raso avverrà tramite ampio dissuasore di velocità, realizzato con materiale e finitura tali da pre-segnalare adeguatamente l'attraversamento. L'attraversamento sarà completo di eventuali raccordi al percorso pedonale esistente e di segnaletica tattile a pavimento (segnale pericolo valicabile) ad evidenziare la delimitazione tra sede pedonale e carrabile; realizzazione di zebraure di larghezza minima 250 cm.

La pavimentazione utilizzata, sarà la medesima già presente.

Per quanto attiene alle caratteristiche dimensionali dell'attraversamento, si conferma che un'altezza della piattaforma di 10 cm costituisce un adeguato compromesso fra le esigenze dei pedoni e quelle degli automobilisti. La lunghezza della piattaforma può variare anche in modo considerevole, in relazione alla posizione dell'attraversamento, alla consistenza dei flussi pedonali e alla composizione dei flussi veicolari. Per le strade locali si consiglia una lunghezza media della piattaforma di 4-5 m, che può essere occasionalmente aumentata in corrispondenza di flussi pedonali intensi o di passaggi frequenti di mezzi pesanti. Occorre fare una buona rasatura della finitura superficiale per evitare di creare altre criticità sulla pavimentazione derivanti da diverse sovrapposizioni di bitume, pessimi raccordi con l'impiantistica sotterranea.

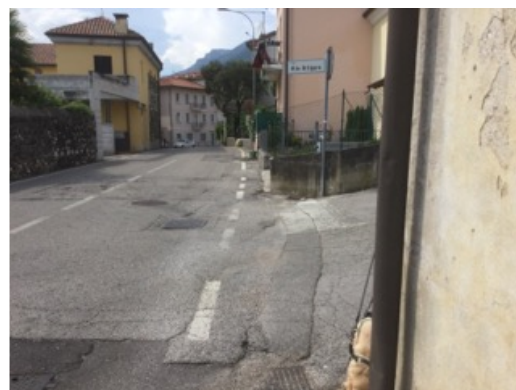
### Foto del rilievo

### Criticità

**Assenza** di attraversamento pedonale rialzato.

**Nuova realizzazione** di attraversamento pedonale rialzato rispetto alla quota della sede carrabile, al fine di favorire la continuità del percorso pedonale e aumentare il livello di sicurezza dei pedoni; il raccordo con la sede carrabile a raso avverrà tramite ampio dissuasore di velocità, realizzato con materiale e finitura tali da pre-segnalare adeguatamente l'attraversamento. L'attraversamento sarà completo di eventuali raccordi al percorso pedonale esistente e di segnaletica tattile a pavimento (segnale pericolo valicabile) ad evidenziare la delimitazione tra sede pedonale e carrabile; realizzazione di zebraure di larghezza minima 250 cm.

La pavimentazione utilizzata, sarà la medesima già presente.

Per quanto attiene alle caratteristiche dimensionali dell'attraversamento, si conferma che un'altezza della piattaforma di 10 cm costituisce un adeguato compromesso fra le esigenze dei pedoni e quelle degli automobilisti. La lunghezza della piattaforma può variare anche in modo considerevole, in relazione alla posizione dell'attraversamento, alla consistenza dei flussi pedonali e alla composizione dei flussi veicolari. Per le strade locali si consiglia una lunghezza media della piattaforma di 4-5 m, che può essere occasionalmente aumentata in corrispondenza di flussi pedonali intensi o di passaggi frequenti di mezzi pesanti. Occorre fare una buona rasatura della finitura superficiale per evitare di creare altre criticità sulla pavimentazione derivanti da diverse sovrapposizioni di bitume, pessimi raccordi con l'impiantistica sotterranea.

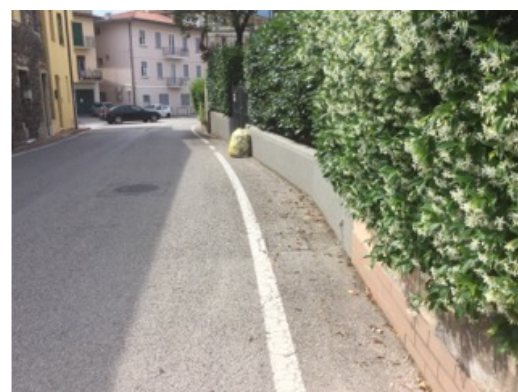
Foto del rilievo

Criticità

**Assenza** di percorso a raso

**Nuova realizzazione di marciapiedi a raso** con le seguenti caratteristiche:

- altezza massima 2,5 cm dal piano carrabile;
- larghezza minima 150 cm; in presenza di cospicuo flusso pedonale è consigliata larghezza 200 cm; è ammessa larghezza minima 100 cm solo in caso di restrizioni puntuali o di breve lunghezza (massimo 10 m);
- pendenza longitudinale 5% (massimo 8%);
- pendenza trasversale 1%;
- altezza minima libera da ostacoli 220 cm da piano di calpestio;
- finitura tale da rendere il piano di calpestio accessibile.

Occorre fare una buona rasatura della finitura superficiale per evitare di creare altre criticità sulla pavimentazione per le persone con difficoltà motorie.

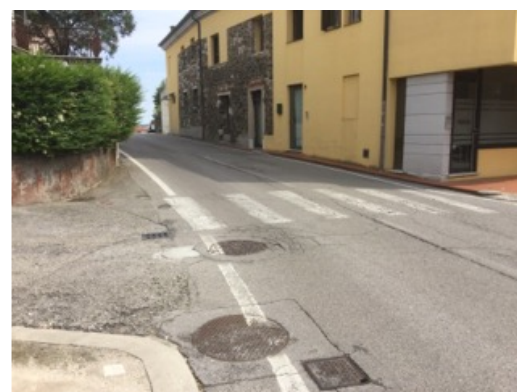
### Foto del rilievo

### Criticità

**Assenza** di attraversamento pedonale rialzato.

**Nuova realizzazione** di attraversamento pedonale rialzato rispetto alla quota della sede carrabile, al fine di favorire la continuità del percorso pedonale e aumentare il livello di sicurezza dei pedoni; il raccordo con la sede carrabile a raso avverrà tramite ampio dissuasore di velocità, realizzato con materiale e finitura tali da pre-segnalare adeguatamente l'attraversamento. L'attraversamento sarà completo di eventuali raccordi al percorso pedonale esistente e di segnaletica tattile a pavimento (segnale pericolo valicabile) ad evidenziare la delimitazione tra sede pedonale e carrabile; realizzazione di zebraure di larghezza minima 250 cm.

La pavimentazione utilizzata, sarà la medesima già presente.

Per quanto attiene alle caratteristiche dimensionali dell'attraversamento, si conferma che un'altezza della piattaforma di 10 cm costituisce un adeguato compromesso fra le esigenze dei pedoni e quelle degli automobilisti. La lunghezza della piattaforma può variare anche in modo considerevole, in relazione alla posizione dell'attraversamento, alla consistenza dei flussi pedonali e alla composizione dei flussi veicolari. Per le strade locali si consiglia una lunghezza media della piattaforma di 4-5 m, che può essere occasionalmente aumentata in corrispondenza di flussi pedonali intensi o di passaggi frequenti di mezzi pesanti. Occorre fare una buona rasatura della finitura superficiale per evitare di creare altre criticità sulla pavimentazione derivanti da diverse sovrapposizioni di bitume, pessimi raccordi con l'impiantistica sotterranea.

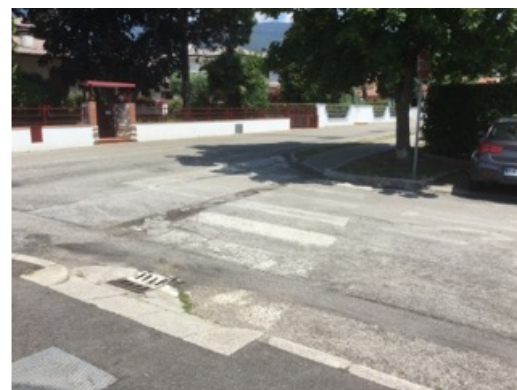
### Foto del rilievo

### Criticità

Attraversamento pedonale con pavimentazione inadeguata per la **presenza di sconnessioni**, chiusini/caditoie non raccordati con la pavimentazione esistente

Adeguamento dell'attraversamento tramite **demolizione e rifacimento di porzioni di pavimentazione**, di raccordi agli elementi tecnologici presenti, al fine di garantire l'accessibilità per i pedoni; successiva realizzazione di zebraure verniciate.

Occorre fare una buona rasatura della finitura superficiale per evitare di creare altre criticità sulla pavimentazione derivanti da diverse sovrapposizioni di bitume, pessimi raccordi con l'impiantistica sotterranea.

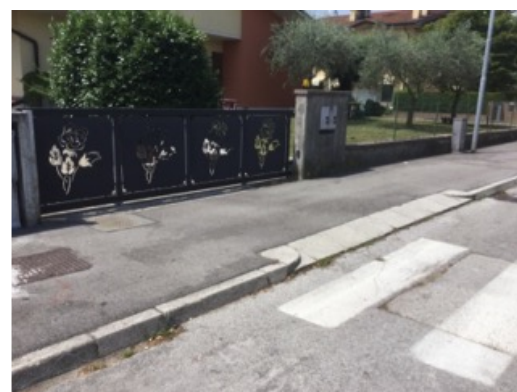
### Foto del rilievo

Dislivello causato da **gradino di 2/30 cm**

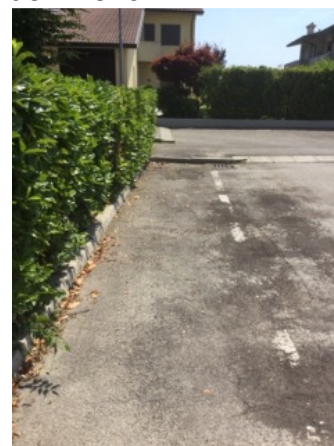
### Foto del rilievo

Dislivello causato da **gradino di 2/30 cm**

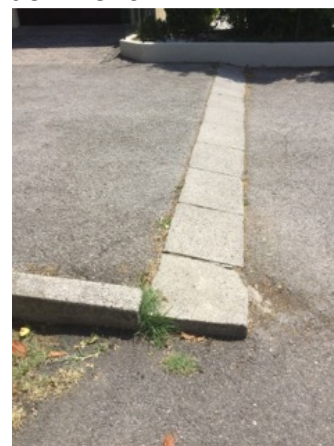
### Foto del rilievo

Dislivello causato da **gradino di 2/30 cm**

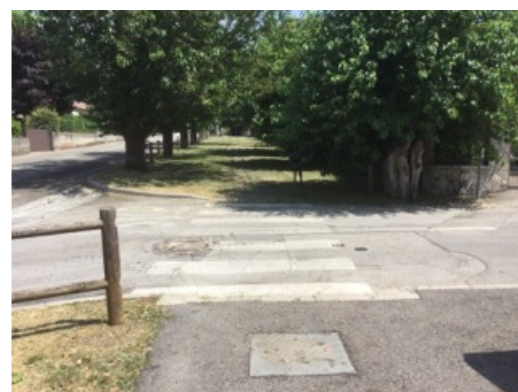
Foto del rilievo

Assenza di **segnalazione tattile** per non vedenti in prossimità di **attraversamento pedonale** posto in **senso ortogonale al senso di marcia**.

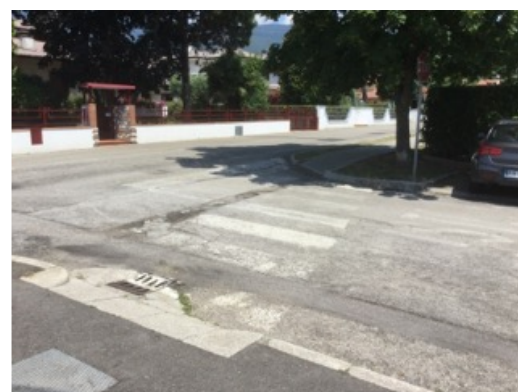
Foto del rilievo

Assenza di **segnalazione tattile** per non vedenti in prossimità di **attraversamento** pedonale posto in **senso ortogonale al senso di marcia**.

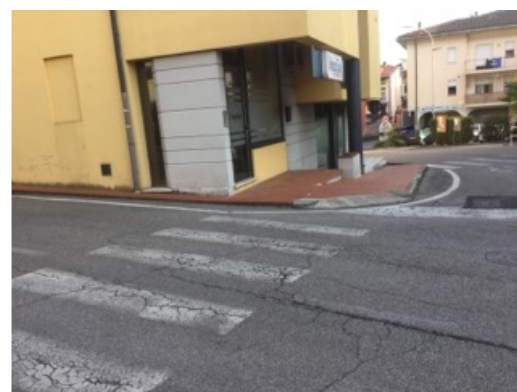
### Foto del rilievo

Dislivello causato da gradino di **2/30 cm**

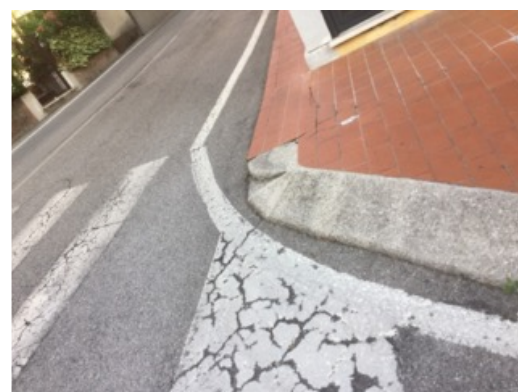
Foto del rilievo

Dislivello causato da gradino di **2/30 cm**

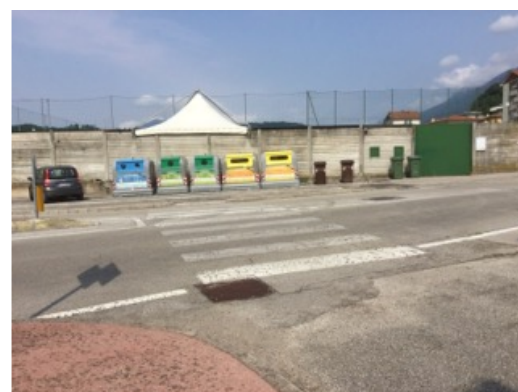
Foto del rilievo

Assenza di **segnalazione tattile** per non vedenti in prossimità di **attraversamento** pedonale posto in **senso ortogonale al senso di marcia**.

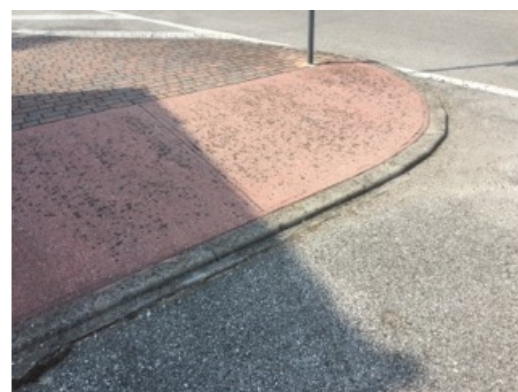
### Foto del rilievo

Dislivello causato da gradino di **2/30 cm**

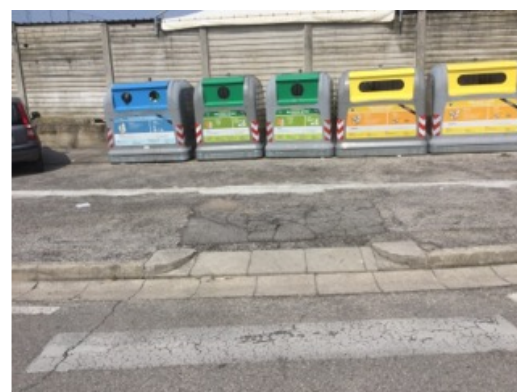
### Foto del rilievo

Dislivello causato da gradino di **2/30 cm**

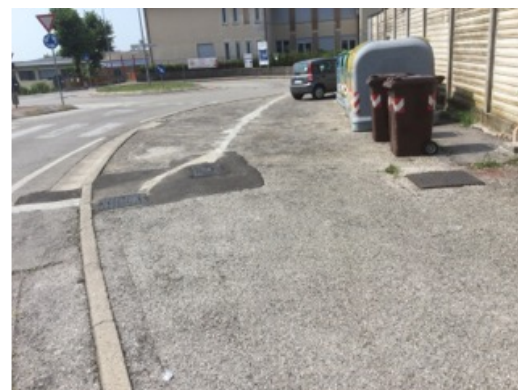
### Foto del rilievo

**Presenza di sconnessioni**, buche isolate, deformazioni della pavimentazione esistente, assenza di porzioni di essa.
