Comune di Lugo di Vicenza (VI)

# PIANO DI ELIMINAZIONE DELLE BARRIERE ARCHITETTONICHE

**DONIZETTI, via**

# SCHEDE DEGLI INTERVENTI

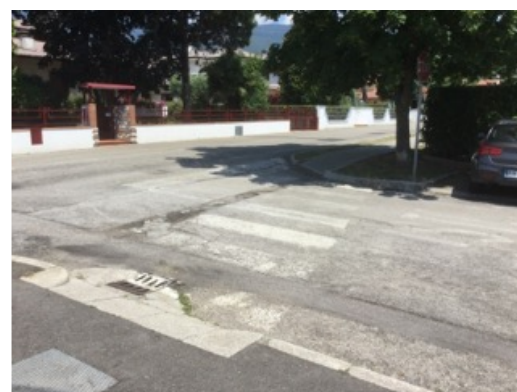
**060**

Attraversamento pedonale con pavimentazione inadeguata per la **presenza di sconnessioni**, chiusini/caditoie non raccordati con la pavimentazione esistente

Adeguamento dell'attraversamento tramite **demolizione e rifacimento di porzioni di pavimentazione**, di raccordi agli elementi tecnologici presenti, al fine di garantire l'accessibilità per i pedoni; successiva realizzazione di zebraure verniciate.

Occorre fare una buona rasatura della finitura superficiale per evitare di creare altre criticità sulla pavimentazione derivanti da diverse sovrapposizioni di bitume, pessimi raccordi con l'impiantistica sotterranea.
