# PIANO DI ELIMINAZIONE DELLE BARRIERE ARCHITETTONICHE

**FOSCOLO, via**

SCHEDA n° 10  
aggiornato al 08/08/2021

# SCHEDE DEGLI INTERVENTI

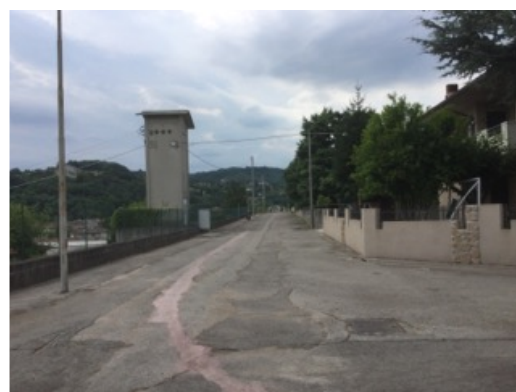
Foto del rilievo

**Assenza** di percorso a raso

**Nuova realizzazione di marciapiedi a raso** con le seguenti caratteristiche:

- altezza massima 2,5 cm dal piano carrabile;
- larghezza minima 150 cm; in presenza di cospicuo flusso pedonale è consigliata larghezza 200 cm; è ammessa larghezza minima 100 cm solo in caso di restrizioni puntuali o di breve lunghezza (massimo 10 m);
- pendenza longitudinale 5% (massimo 8%);
- pendenza trasversale 1%;
- altezza minima libera da ostacoli 220 cm da piano di calpestio;
- finitura tale da rendere il piano di calpestio accessibile.

Occorre fare una buona rasatura della finitura superficiale per evitare di creare altre criticità sulla pavimentazione per le persone con difficoltà motorie.

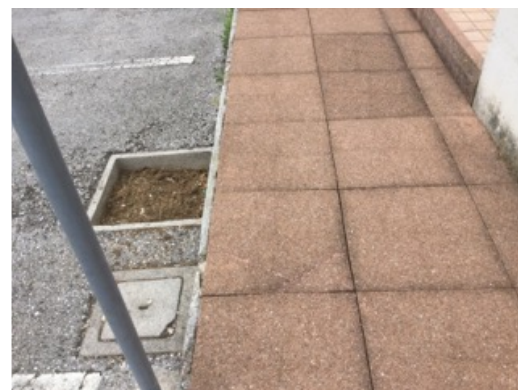
### Foto del rilievo

**Presenza di sconnessioni**, buche isolate, deformazioni della pavimentazione esistente, assenza di porzioni di essa.

Pavimento da sostituire in 3 punti.

Adeguamento della pavimentazione dissestata tramite **demolizione e rifacimento del tappetino d'usura o sostituzione di parte di essa**, con finitura tale da rendere il piano di calpestio perfettamente complanare e raccordato adeguatamente alla pavimentazione esistente.

Occorre fare una buona rasatura della finitura superficiale per evitare di creare altre criticità sulla pavimentazione per le persone con difficoltà motorie.

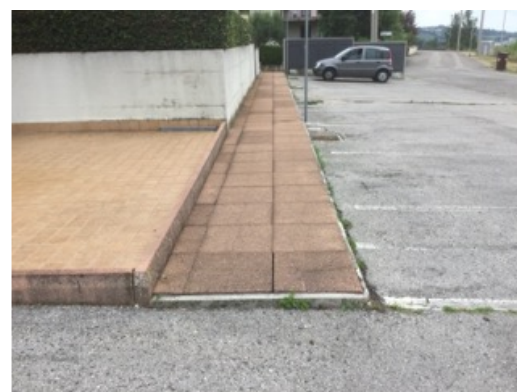
### Foto del rilievo

Dislivello causato da gradino di **2/30 cm**

Raccordo del percorso attraverso la creazione, con **asporto** di materiale, di una rampa di lunghezza sufficiente ad ottenere una pendenza non superiore al 5% e di larghezza pari alla larghezza del marciapiede. Qualora la rampa sia proposta sulla direttrice del marciapiede la cui larghezza dello stesso risulti superiore a cm.200, questa sarà comunque di larghezza non inferiore a cm.120.

Ogni rampa di nuova realizzazione dovrà sempre avere una superficie trattata, in modo tale da rendere percepibile il manufatto da parte delle persone non vedenti attraverso un segnale tattilo plantare ottenibile mediante incisione del materiale secondo la codificazione determinata dalle associazioni locali delle persone non vedenti. Il medesimo materiale costituente la rampa dovrà essere cromaticamente percepibile dalle persone ipovedenti attraverso idoneo contrasto dei materiali.

Quando la differenza di quota fra i due piani (pedonale e carrabile) è maggiore di cm 20, si suggerisce di corredarla con cordolo battiruota o elemento di medesima risposta funzionale, nonché di corrimano, su almeno uno dei lati, visivamente percepibile alle persone ipovedenti.

Occorre fare una buona rasatura della finitura superficiale (attraverso la compattazione e la rullatura del materiale) per evitare di creare altre criticità sulla pavimentazione per le persone con difficoltà motorie. Ovvero non creare spessori e fonti di inciampo.

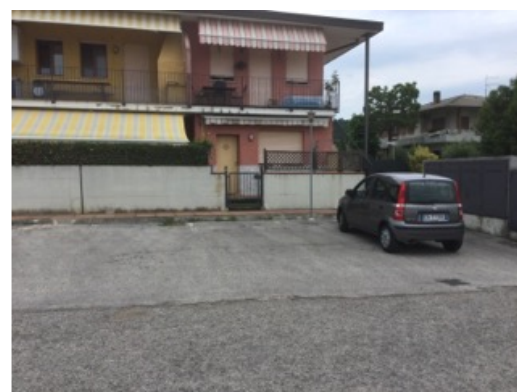
Foto del rilievo

Scarsa o inesistente dotazione di parcheggi riservati ai disabili.  
(Parcheggio a pettine ortogonale al percorso pedonale)

**Inserimento** di un'area di parcheggio di mt 5x3,20 in aderenza al percorso pedonale.

L'area dovrà essere adeguatamente evidenziata con una segnaletica verticale, posta a cm 220 d'altezza, e da una segnaletica orizzontale che individua una zona di cm 170 di larghezza, relativa all'ingombro dell'autovettura, ed una seconda, di larghezza minima cm 150, necessaria al libero movimento dell'utente in fase di trasferimento.

La zona pedonale, se non complanare, dovrà sempre essere raccordata mediante scivolo (max 8%) con il percorso principale.

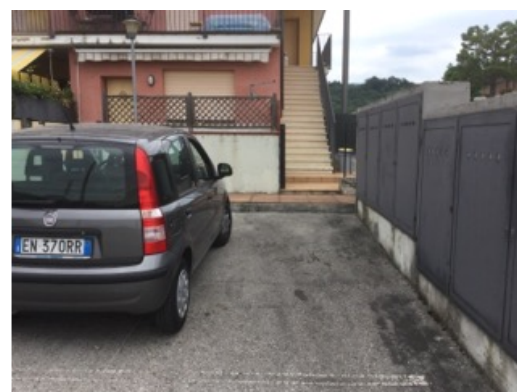
### Foto del rilievo

Dislivello causato da gradino di **2/30 cm**

Raccordo del percorso attraverso la creazione, con **asporto** di materiale, di una rampa di lunghezza sufficiente ad ottenere una pendenza non superiore al 5% e di larghezza pari alla larghezza del marciapiede. Qualora la rampa sia proposta sulla direttrice del marciapiede la cui larghezza dello stesso risulti superiore a cm.200, questa sarà comunque di larghezza non inferiore a cm.120. Ogni rampa di nuova realizzazione dovrà sempre avere una superficie trattata, in modo tale da rendere percepibile il manufatto da parte delle persone non vedenti attraverso un segnale tattilo plantare ottenibile mediante incisione del materiale secondo la codificazione determinata dalle associazioni locali delle persone non vedenti. Il medesimo materiale costituente la rampa dovrà essere cromaticamente percepibile dalle persone ipovedenti attraverso idoneo contrasto dei materiali. Quando la differenza di quota fra i due piani (pedonale e carrabile) è maggiore di cm 20, si suggerisce di corredarla con cordolo battiruota o elemento di medesima risposta funzionale, nonché di corrimano, su almeno uno dei lati, visivamente percepibile alle persone ipovedenti.

Occorre fare una buona rasatura della finitura superficiale (attraverso la compattazione e la rullatura del materiale) per evitare di creare altre criticità sulla pavimentazione per le persone con difficoltà motorie. Ovvero non creare spessori e fonti di inciampo.
