# PIANO DI ELIMINAZIONE DELLE BARRIERE ARCHITETTONICHE

**GIOTTO, via**

SCHEDA n° 11  
aggiornato al 08/08/2021

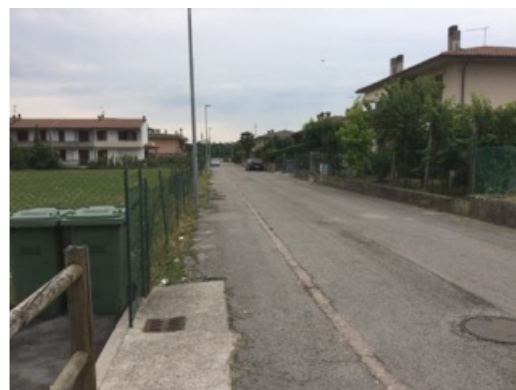
### Foto del rilievo

### Criticità

**Assenza** di percorso a raso

**Nuova realizzazione di marciapiedi a raso** con le seguenti caratteristiche:

- altezza massima 2,5 cm dal piano carrabile;
- larghezza minima 150 cm; in presenza di cospicuo flusso pedonale è consigliata larghezza 200 cm; è ammessa larghezza minima 100 cm solo in caso di restrizioni puntuali o di breve lunghezza (massimo 10 m);
- pendenza longitudinale 5% (massimo 8%);
- pendenza trasversale 1%;
- altezza minima libera da ostacoli 220 cm da piano di calpestio;
- finitura tale da rendere il piano di calpestio accessibile.

Occorre fare una buona rasatura della finitura superficiale per evitare di creare altre criticità sulla pavimentazione per le persone con difficoltà motorie.

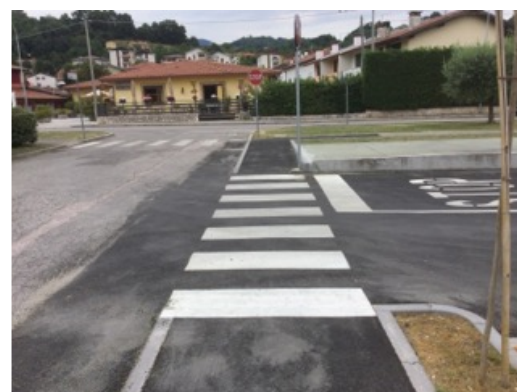
Foto del rilievo

Criticità

Assenza di **segnalazione tattile** per non vedenti in prossimità di **attraversamento** pedonale posto in **senso ortogonale al senso di marcia**.

**Adeguamento di attraversamento pedonale** tramite **nuova realizzazione di segnaletica tattile** a pavimento (segnale pericolo valicabile), **posta trasversalmente alla direzione** di marcia. La segnaletica tattile di profondità 40 cm e larghezza uguale alla zebra, serve ad evidenziare la delimitazione tra sede pedonale e carrabile. In caso di isola salvagente, la segnaletica sarà ripetuta all'inizio e alla fine dell'isola come preavviso di attenzione; ciascuna di queste bande avrà una profondità minima di 40 cm.

Il materiale da utilizzarsi deve essere consono al contesto in cui si trova. Sono da evitarsi materiali in gomma incollati ma bensì piastrelle di ceramica, pietra lavorata in superficie o materiale autobloccante.

Prevedere sempre l'intercettazione sul marciapiede quando si è in presenza di un attraversamento.

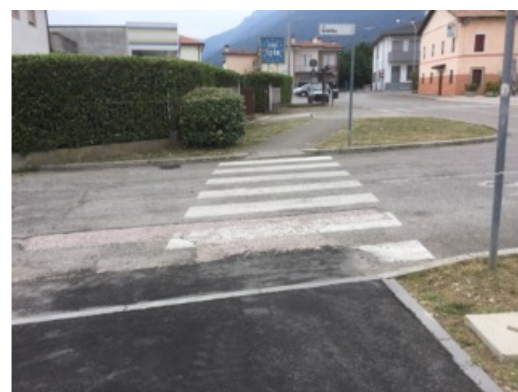
Foto del rilievo

Criticità

Assenza di **segnalazione tattile** per non vedenti in prossimità di **attraversamento** pedonale posto in **senso ortogonale al senso di marcia**.

**Adeguamento di attraversamento pedonale** tramite **nuova realizzazione di segnaletica tattile** a pavimento (segnale pericolo valicabile), **posta trasversalmente alla direzione** di marcia. La segnaletica tattile di profondità 40 cm e larghezza uguale alla zebra, serve ad evidenziare la delimitazione tra sede pedonale e carrabile. In caso di isola salvagente, la segnaletica sarà ripetuta all'inizio e alla fine dell'isola come preavviso di attenzione; ciascuna di queste bande avrà una profondità minima di 40 cm.

Il materiale da utilizzarsi deve essere consono al contesto in cui si trova. Sono da evitarsi materiali in gomma incollati ma bensì piastrelle di ceramica, pietra lavorata in superficie o materiale autobloccante.

Prevedere sempre l'intercettazione sul marciapiede quando si è in presenza di un attraversamento.

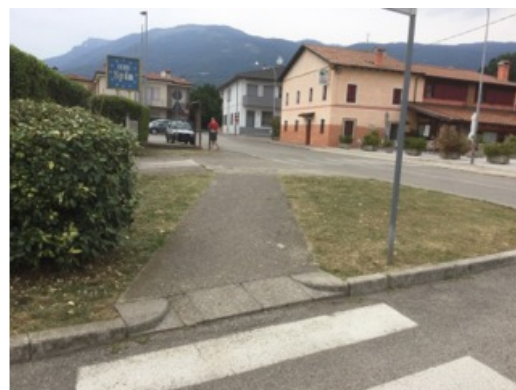
### Foto del rilievo

### Criticità

Scivolo con **pendenza eccessiva**

**Demolizione** della rampa esistente e **ricostruzione** della stessa con pendenza longitudinale tale da consentirne l'agevole superamento da parte di tutti (preferibilmente inferiore/uguale al 5%), e pendenza trasversale non superiore all'1%.

La pavimentazione dovrà essere antisdrucciolevole, uniforme e compatta.

La rampa dovrà avere larghezza non inferiore a cm 120 (se possibile larghezza 150 cm). Per lunghezze superiori a 10 m è necessario interrompere la rampa con un piano orizzontale intermedio di dimensioni non inferiori a cm 150x150.

Quando la differenza di quota fra i due piani (pedonale e carrabile) è maggiore di cm 20, si suggerisce di corredarla con cordolo battiruota o elemento di medesima risposta funzionale, nonché di corrimano, su almeno uno dei lati, visivamente percepibile anche a distanza al fine di ottenere anche una buona presegnalazione per ipovedenti.

Occorre fare una buona rasatura della finitura superficiale (attraverso la compattazione e la rullatura del materiale) per evitare di creare altre criticità sulla pavimentazione per le persone con difficoltà motorie. Ovvero non creare spessori e fonti di inciampo.
