Comune di Lugo di Vicenza (VI)

# PIANO DI ELIMINAZIONE DELLE BARRIERE ARCHITETTONICHE

**LEOPARDI, via**

SCHEDA n° 13  
aggiornato al 08/08/2021

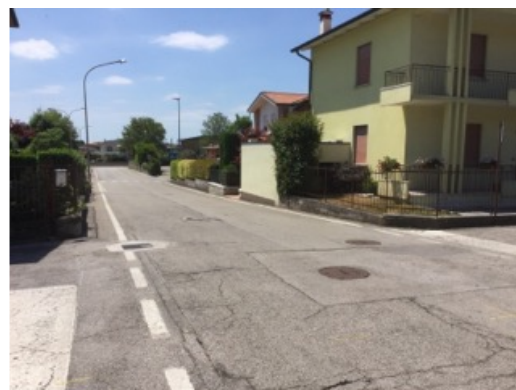
**160**

**Assenza di attraversamento**  
pedonale a raso

**Nuova realizzazione** di attraversamento pedonale **a raso**, tramite adeguamento dei raccordi al percorso pedonale esistente e inserimento di segnaletica tattile a pavimento (segnale pericolo valicabile) ad evidenziare la delimitazione tra sede pedonale e carrabile; realizzazione di zebraure di larghezza minima 250 cm. La pavimentazione utilizzata nell'attraversamento, sarà la medesima già presente.

Occorre fare una buona rasatura della finitura superficiale per evitare di creare altre criticità sulla pavimentazione derivanti da diverse sovrapposizioni di bitume, pessimi raccordi con l'impiantistica sotterranea.

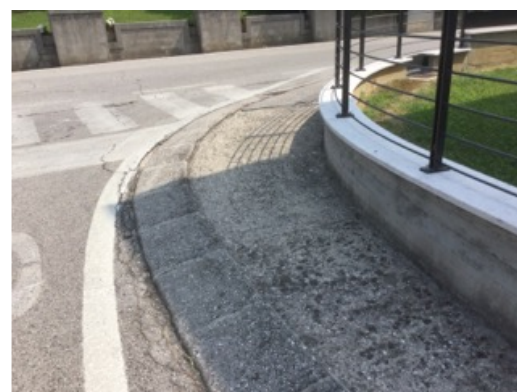
**253**

Angolo via Matteotti.

Sconnessione generalizzata della pavimentazione

Realizzazione di **marciapiede** o camminamento previa demolizione dell'esistente. Con superficie calpestabile compatta ed omogenea. La pendenza trasversale non dovrà superare l'1%. La larghezza del percorso non dovrà essere inferiore a cm 150.

Occorre fare una buona rasatura della finitura superficiale (attraverso la compattazione e la rullatura del materiale) per evitare di creare altre criticità sulla pavimentazione per le persone con difficoltà motorie. Ovvero non creare spessori e fonti di inciampo.

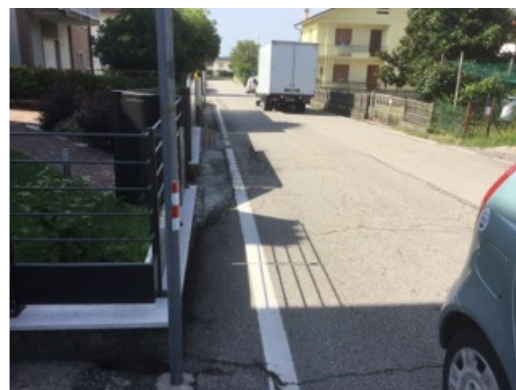
**265**

**Assenza** di percorso a raso

**Nuova realizzazione di marciapiedi a raso** con le seguenti caratteristiche:

- altezza massima 2,5 cm dal piano carrabile;
- larghezza minima 150 cm; in presenza di cospicuo flusso pedonale è consigliata larghezza 200 cm; è ammessa larghezza minima 100 cm solo in caso di restrizioni puntuali o di breve lunghezza (massimo 10 m);
- pendenza longitudinale 5% (massimo 8%);
- pendenza trasversale 1%;
- altezza minima libera da ostacoli 220 cm da piano di calpestio;
- finitura tale da rendere il piano di calpestio accessibile.

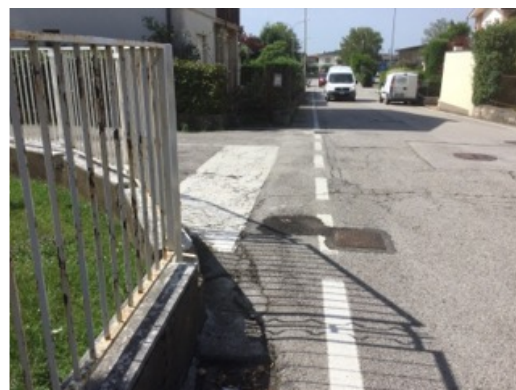
**266**

**Assenza di attraversamento**  
pedonale a raso

**Nuova realizzazione** di attraversamento pedonale **a raso**, tramite adeguamento dei raccordi al percorso pedonale esistente e inserimento di segnaletica tattile a pavimento (segnale pericolo valicabile) ad evidenziare la delimitazione tra sede pedonale e carrabile; realizzazione di zebrature di larghezza minima 250 cm. La pavimentazione utilizzata nell'attraversamento, sarà la medesima già presente.

Occorre fare una buona rasatura della finitura superficiale per evitare di creare altre criticità sulla pavimentazione derivanti da diverse sovrapposizioni di bitume, pessimi raccordi con l'impiantistica sotterranea.

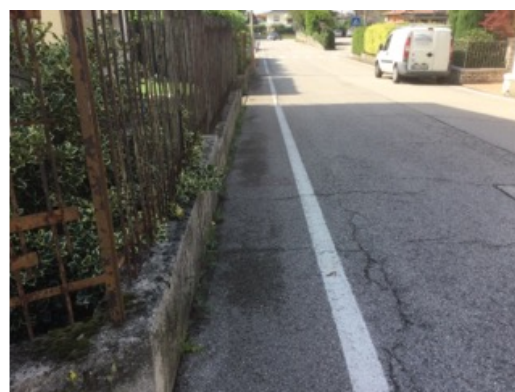
**267**

**Assenza** di percorso a raso

**Nuova realizzazione di marciapiedi a raso** con le seguenti caratteristiche:

- altezza massima 2,5 cm dal piano carrabile;
- larghezza minima 150 cm; in presenza di cospicuo flusso pedonale è consigliata larghezza 200 cm; è ammessa larghezza minima 100 cm solo in caso di restrizioni puntuali o di breve lunghezza (massimo 10 m);
- pendenza longitudinale 5% (massimo 8%);
- pendenza trasversale 1%;
- altezza minima libera da ostacoli 220 cm da piano di calpestio;
- finitura tale da rendere il piano di calpestio accessibile.

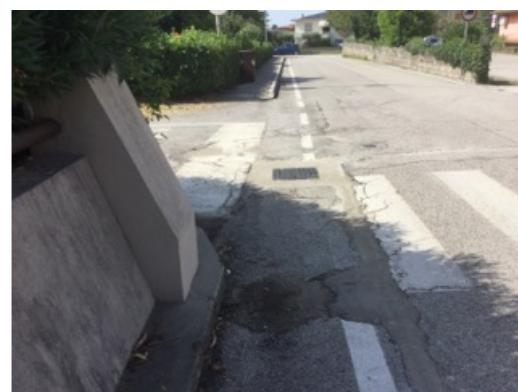
**268**

**Assenza di attraversamento**  
pedonale a raso

**Nuova realizzazione** di attraversamento pedonale **a raso**, tramite adeguamento dei raccordi al percorso pedonale esistente e inserimento di segnaletica tattile a pavimento (segnale pericolo valicabile) ad evidenziare la delimitazione tra sede pedonale e carrabile; realizzazione di zebraure di larghezza minima 250 cm. La pavimentazione utilizzata nell'attraversamento, sarà la medesima già presente.

Occorre fare una buona rasatura della finitura superficiale per evitare di creare altre criticità sulla pavimentazione derivanti da diverse sovrapposizioni di bitume, pessimi raccordi con l'impiantistica sotterranea.

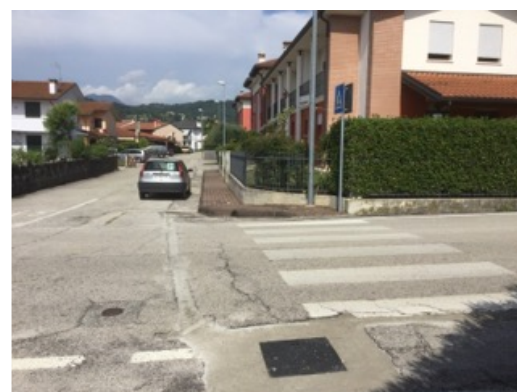
**269**

Assenza di **segnalazione tattile** per non vedenti in prossimità di **attraversamento** pedonale posto in **senso ortogonale al senso di marcia**.

**Adeguamento di attraversamento pedonale** tramite **nuova realizzazione di segnaletica tattile** a pavimento (segnale pericolo valicabile), **posta trasversalmente alla direzione** di marcia. La segnaletica tattile di profondità 40 cm e larghezza uguale alla zebra, serve ad evidenziare la delimitazione tra sede pedonale e carrabile. In caso di isola salvagente, la segnaletica sarà ripetuta all'inizio e alla fine dell'isola come preavviso di attenzione; ciascuna di queste bande avrà una profondità minima di 40 cm.

Il materiale da utilizzarsi deve essere consono al contesto in cui si trova. Sono da evitarsi materiali in gomma incollati ma bensì piastrelle di ceramica, pietra lavorata in superficie o materiale autobloccante. Prevedere sempre l'intercettazione sul marciapiede quando si è in presenza di un attraversamento.
