Comune di Lugo di Vicenza (VI)

# PIANO DI ELIMINAZIONE DELLE BARRIERE ARCHITETTONICHE

**MARTIRI DELLA LIBERTA', via**

# SCHEDE DEGLI INTERVENTI

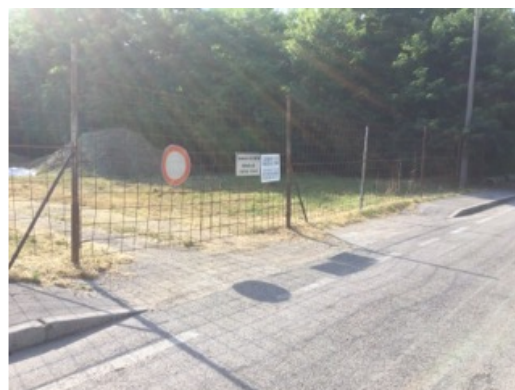
### Foto del rilievo

Scivolo con **pendenza eccessiva**

**Demolizione** della rampa esistente e **ricostruzione** della stessa con pendenza longitudinale tale da consentirne l'agevole superamento da parte di tutti (preferibilmente inferiore/uguale al 5%), e pendenza trasversale non superiore all'1%.

La pavimentazione dovrà essere antisdrucchiolevole, uniforme e compatta.

La rampa dovrà avere larghezza non inferiore a cm 120 (se possibile larghezza 150 cm). Per lunghezze superiori a 10 m è necessario interrompere la rampa con un piano orizzontale intermedio di dimensioni non inferiori a cm 150x150.

Quando la differenza di quota fra i due piani (pedonale e carrabile) è maggiore di cm 20, si suggerisce di corredarla con cordolo battiruota o elemento di medesima risposta funzionale, nonché di corrimano, su almeno uno dei lati, visivamente percepibile anche a distanza al fine di ottenere anche una buona presegnalazione per ipovedenti.

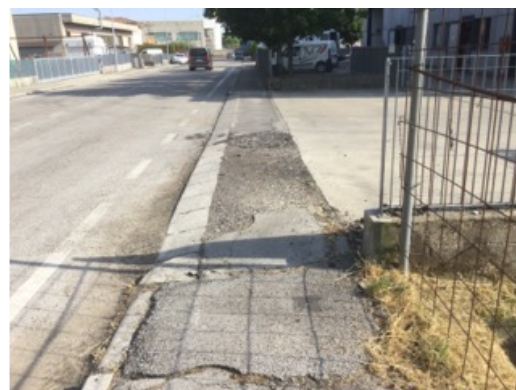
### Foto del rilievo

**Presenza di sconnessioni**, buche isolate, deformazioni della pavimentazione esistente, assenza di porzioni di essa.

Adeguamento della pavimentazione dissestata tramite **demolizione e rifacimento del tappetino d'usura o sostituzione di parte di essa**, con finitura tale da rendere il piano di calpestio perfettamente complanare e raccordato adeguatamente alla pavimentazione esistente.

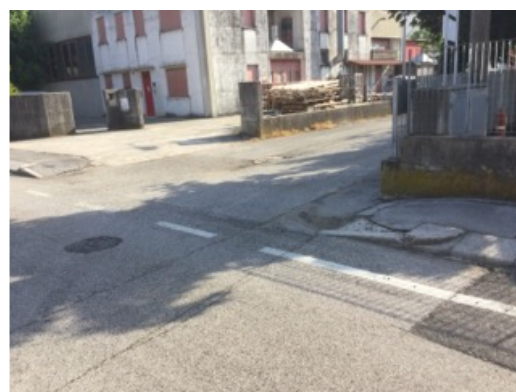
### Foto del rilievo

Scivolo con **pendenza eccessiva**

**Demolizione** della rampa esistente e **ricostruzione** della stessa con pendenza longitudinale tale da consentirne l'agevole superamento da parte di tutti (preferibilmente inferiore/uguale al 5%), e pendenza trasversale non superiore all'1%.

La pavimentazione dovrà essere antisdrucchiolevole, uniforme e compatta.

La rampa dovrà avere larghezza non inferiore a cm 120 (se possibile larghezza 150 cm). Per lunghezze superiori a 10 m è necessario interrompere la rampa con un piano orizzontale intermedio di dimensioni non inferiori a cm 150x150.

Quando la differenza di quota fra i due piani (pedonale e carrabile) è maggiore di cm 20, si suggerisce di corredarla con cordolo battiruota o elemento di medesima risposta funzionale, nonché di corrimano, su almeno uno dei lati, visivamente percepibile anche a distanza al fine di ottenere anche una buona presegnalazione per ipovedenti.

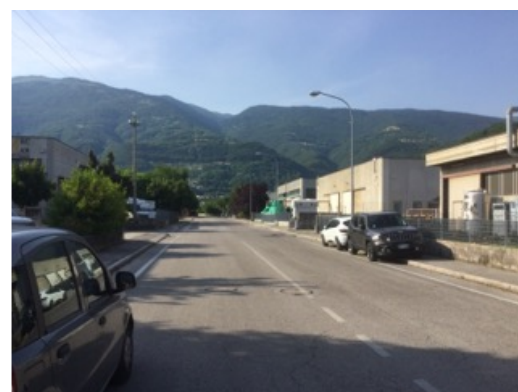
Foto del rilievo

**Assenza di attraversamento**  
pedonale a raso

**Nuova realizzazione** di attraversamento pedonale **a raso**, tramite adeguamento dei raccordi al percorso pedonale esistente e inserimento di segnaletica tattile a pavimento (segnale pericolo valicabile) ad evidenziare la delimitazione tra sede pedonale e carrabile; realizzazione di zebraure di larghezza minima 250 cm. La pavimentazione utilizzata nell'attraversamento, sarà la medesima già presente.

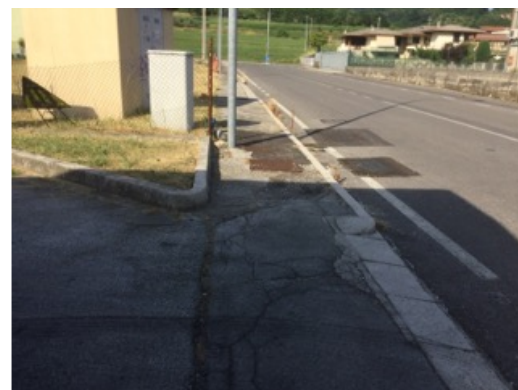
### Foto del rilievo

**Presenza di sconnessioni**, buche isolate, deformazioni della pavimentazione esistente, assenza di porzioni di essa.

Adeguamento della pavimentazione dissestata tramite **demolizione e rifacimento del tappetino d'usura o sostituzione di parte di essa**, con finitura tale da rendere il piano di calpestio perfettamente complanare e raccordato adeguatamente alla pavimentazione esistente.

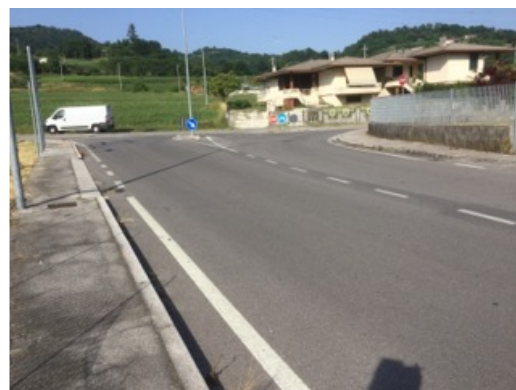
### Foto del rilievo

**Assenza di attraversamento**  
pedonale a raso

**Nuova realizzazione** di attraversamento pedonale **a raso**, tramite adeguamento dei raccordi al percorso pedonale esistente e inserimento di segnaletica tattile a pavimento (segnale pericolo valicabile) ad evidenziare la delimitazione tra sede pedonale e carrabile; realizzazione di zebraure di larghezza minima 250 cm. La pavimentazione utilizzata nell'attraversamento, sarà la medesima già presente.
