# PIANO DI ELIMINAZIONE DELLE BARRIERE ARCHITETTONICHE

**MATTEOTTI, via**

SCHEDA n° 15  
aggiornato al 08/08/2021

# SCHEDE DEGLI INTERVENTI

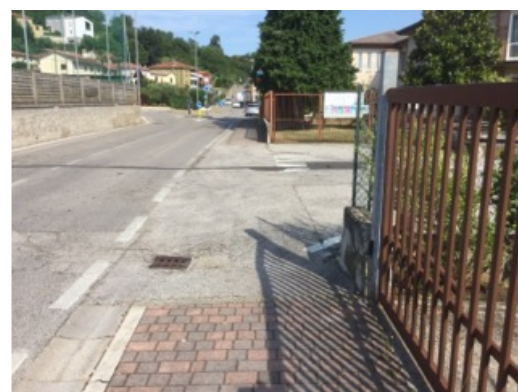
### Foto del rilievo

### Criticità

**Assenza di attraversamento**  
pedonale a raso

**Nuova realizzazione** di attraversamento pedonale **a raso**, tramite adeguamento dei raccordi al percorso pedonale esistente e inserimento di segnaletica tattile a pavimento (segnale pericolo valicabile) ad evidenziare la delimitazione tra sede pedonale e carrabile; realizzazione di zebraure di larghezza minima 250 cm. La pavimentazione utilizzata nell'attraversamento, sarà la medesima già presente.

Occorre fare una buona rasatura della finitura superficiale per evitare di creare altre criticità sulla pavimentazione derivanti da diverse sovrapposizioni di bitume, pessimi raccordi con l'impiantistica sotterranea.

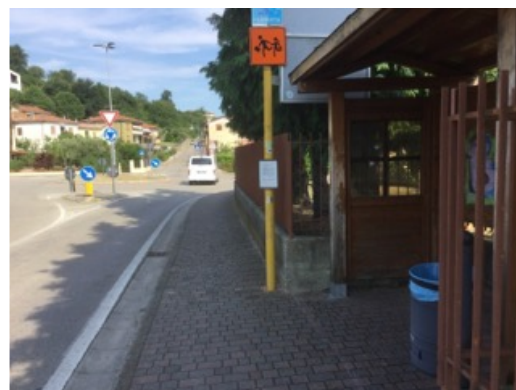
### Foto del rilievo

### Criticità

**Assenza** di segnalazione **tattilo-plantare** per l'intercettazione di pubblici servizi (Targa tattile, fermata del mezzo pubblico)

Inserimento di segnalazione tattile costituita da fascia di larghezza 60 cm trattata a **righe parallele** con funzione di orientamento. Il percorso tattile termina con una segnaletica di "Attenzione/Servizio", ossia una striscia di 40 cm di profondità posta in prossimità della palina o della pensilina qualora esistente.

Il materiale da utilizzarsi deve essere consono al contesto in cui si trova. Sono da evitarsi materiali in gomma incollati ma bensì piastrelle di ceramica, pietra lavorata in superficie o materiale autobloccante.

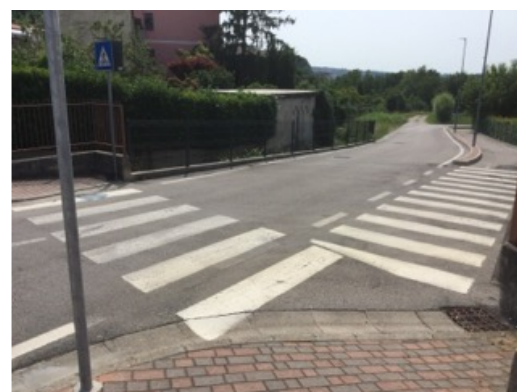
Foto del rilievo

Criticità

Assenza di **segnalazione tattile** per non vedenti in prossimità di **doppio attraversamento pedonale**.

**Adeguamento del doppio attraversamento pedonale** tramite **realizzazione di segnaletica tattile** a pavimento (segnale pericolo valicabile), **posta trasversalmente alla direzione** di marcia. (svolta a 90°) Una seconda segnaletica tattile indicherà la continuità del percorso e l'attraversamento **posto longitudinalmente** alla direzione del percorso. La segnaletica tattile di profondità 40 cm e larghezza uguale alla zebra, serve ad evidenziare la delimitazione tra sede pedonale e carrabile.

Il materiale da utilizzarsi deve essere consono al contesto in cui si trova. Sono da evitarsi materiali in gomma incollati ma bensì piastrelle di ceramica, pietra lavorata in superficie o materiale autobloccante.

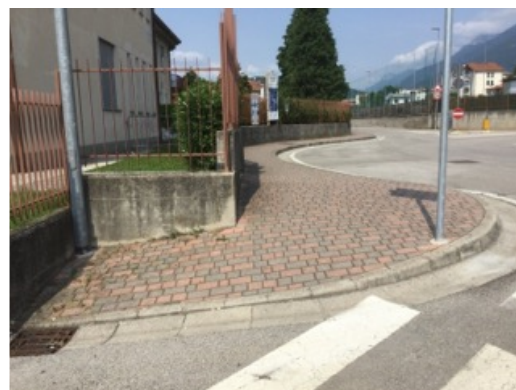
Foto del rilievo

Criticità

Scivolo con **pendenza eccessiva**

**Demolizione** della rampa esistente e **ricostruzione** della stessa con pendenza longitudinale tale da consentirne l'agevole superamento da parte di tutti (preferibilmente inferiore/uguale al 5%), e pendenza trasversale non superiore all'1%.

La pavimentazione dovrà essere antisdrucchiolevole, uniforme e compatta.

La rampa dovrà avere larghezza non inferiore a cm 120 (se possibile larghezza 150 cm). Per lunghezze superiori a 10 m è necessario interrompere la rampa con un piano orizzontale intermedio di dimensioni non inferiori a cm 150x150.

Quando la differenza di quota fra i due piani (pedonale e carrabile) è maggiore di cm 20, si suggerisce di corredarla con cordolo battiruota o elemento di medesima risposta funzionale, nonché di corrimano, su almeno uno dei lati, visivamente percepibile anche a distanza al fine di ottenere anche una buona presegnalazione per ipovedenti.

Per rendere accessibile questo marciapiede è necessario creare anche una rampa d'ingresso nella scuola.

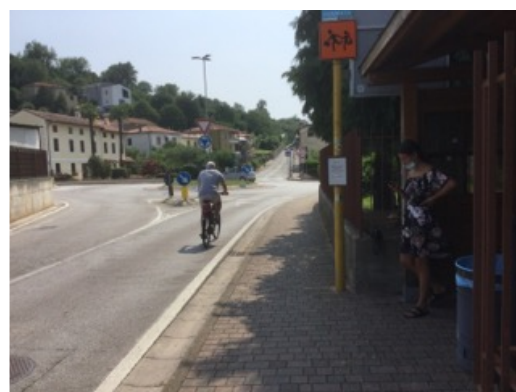
### Foto del rilievo

### Criticità

**Assenza** di segnalazione **tattilo-plantare** per l'intercettazione di pubblici servizi (Targa tattile, fermata del mezzo pubblico)

Inserimento di segnalazione tattile costituita da fascia di larghezza 60 cm trattata a **righe parallele** con funzione di orientamento. Il percorso tattile termina con una segnaletica di "Attenzione/Servizio", ossia una striscia di 40 cm di profondità posta in prossimità della palina o della pensilina qualora esistente.

Il materiale da utilizzarsi deve essere consono al contesto in cui si trova. Sono da evitarsi materiali in gomma incollati ma bensì piastrelle di ceramica, pietra lavorata in superficie o materiale autobloccante.

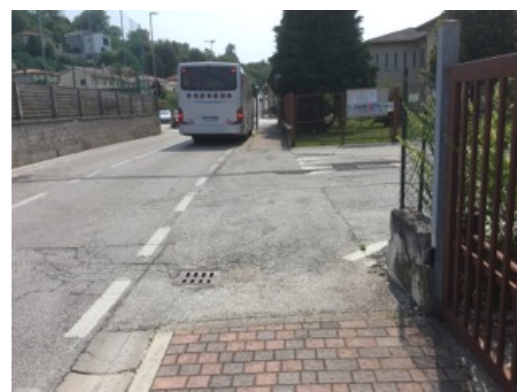
### Foto del rilievo

### Criticità

**Assenza di attraversamento**  
pedonale a raso

**Nuova realizzazione** di attraversamento pedonale **a raso**, tramite adeguamento dei raccordi al percorso pedonale esistente e inserimento di segnaletica tattile a pavimento (segnale pericolo valicabile) ad evidenziare la delimitazione tra sede pedonale e carrabile; realizzazione di zebraure di larghezza minima 250 cm. La pavimentazione utilizzata nell'attraversamento, sarà la medesima già presente.

Occorre fare una buona rasatura della finitura superficiale per evitare di creare altre criticità sulla pavimentazione derivanti da diverse sovrapposizioni di bitume, pessimi raccordi con l'impiantistica sotterranea.

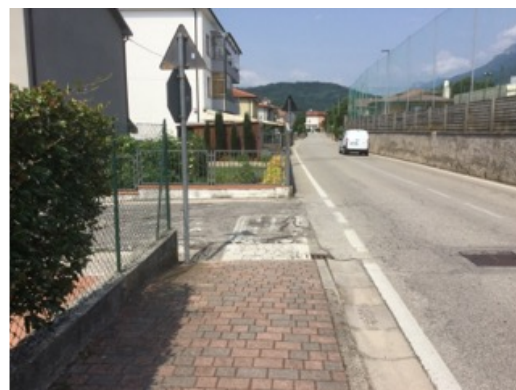
### Foto del rilievo

### Criticità

**Assenza di attraversamento**  
pedonale a raso

**Nuova realizzazione** di attraversamento pedonale **a raso**, tramite adeguamento dei raccordi al percorso pedonale esistente e inserimento di segnaletica tattile a pavimento (segnale pericolo valicabile) ad evidenziare la delimitazione tra sede pedonale e carrabile; realizzazione di zebrature di larghezza minima 250 cm. La pavimentazione utilizzata nell'attraversamento, sarà la medesima già presente.

Occorre fare una buona rasatura della finitura superficiale per evitare di creare altre criticità sulla pavimentazione derivanti da diverse sovrapposizioni di bitume, pessimi raccordi con l'impiantistica sotterranea.

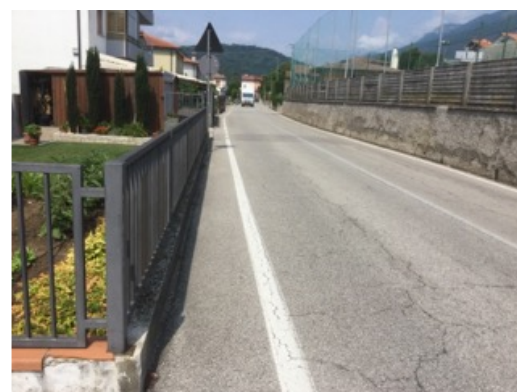
Foto del rilievo

Criticità

**Assenza** di percorso a raso

**Nuova realizzazione di marciapiedi a raso** con le seguenti caratteristiche:

- altezza massima 2,5 cm dal piano carrabile;
- larghezza minima 150 cm; in presenza di cospicuo flusso pedonale è consigliata larghezza 200 cm; è ammessa larghezza minima 100 cm solo in caso di restrizioni puntuali o di breve lunghezza (massimo 10 m);
- pendenza longitudinale 5% (massimo 8%);
- pendenza trasversale 1%;
- altezza minima libera da ostacoli 220 cm da piano di calpestio;
- finitura tale da rendere il piano di calpestio accessibile.

Occorre fare una buona rasatura della finitura superficiale per evitare di creare altre criticità sulla pavimentazione per le persone con difficoltà motorie.

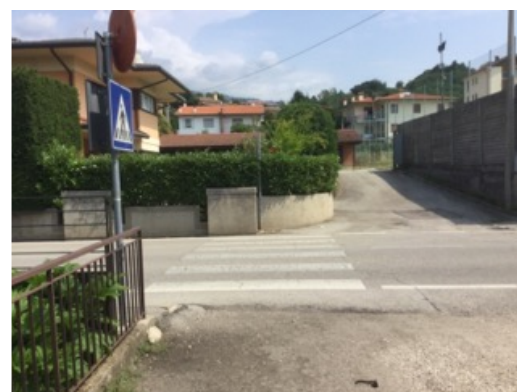
Foto del rilievo

Criticità

Assenza di **segnalazione tattile** per non vedenti in prossimità di **attraversamento** pedonale posto in **senso ortogonale al senso di marcia**.

**Adeguamento di attraversamento pedonale** tramite **nuova realizzazione di segnaletica tattile** a pavimento (segnale pericolo valicabile), **posta trasversalmente alla direzione** di marcia. La segnaletica tattile di profondità 40 cm e larghezza uguale alla zebra, serve ad evidenziare la delimitazione tra sede pedonale e carrabile. In caso di isola salvagente, la segnaletica sarà ripetuta all'inizio e alla fine dell'isola come preavviso di attenzione; ciascuna di queste bande avrà una profondità minima di 40 cm.

Il materiale da utilizzarsi deve essere consono al contesto in cui si trova. Sono da evitarsi materiali in gomma incollati ma bensì piastrelle di ceramica, pietra lavorata in superficie o materiale autobloccante.

Prevedere sempre l'intercettazione sul marciapiede quando si è in presenza di un attraversamento.

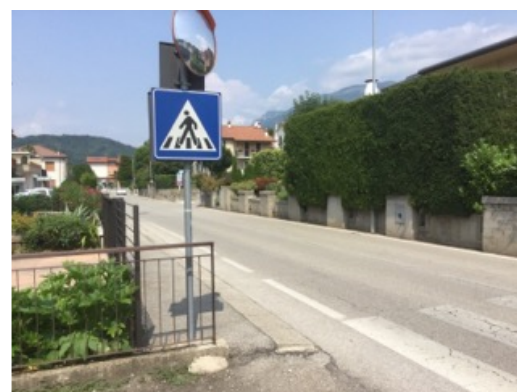
### Foto del rilievo

### Criticità

Assenza di percorso accessibile  
(**sottodimensionato**)

Realizzazione a fianco del percorso esistente, di una nuova pavimentazione pedonale, identica alla preesistente, aumentando la larghezza complessiva del percorso. Per consentirne l'uso da parte di persone in carrozzina, la larghezza minima dovrà essere di cm. 90/120.

La superficie calpestabile sarà compatta ed omogenea. Le fugature prive di risalti e non superiori a cm. 0,5. La pendenza trasversale nel suo complesso non dovrà superare l'1%.

Allargare marciapiede o togliere parte recinzione e spostare cartello verso l'interno

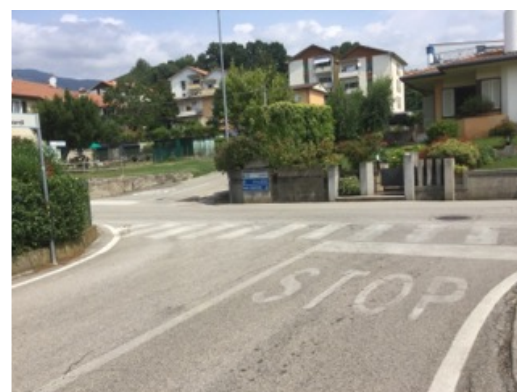
### Foto del rilievo

### Criticità

Attraversamento pedonale con pavimentazione inadeguata per la **presenza di sconnessioni**, chiusini/caditoie non raccordati con la pavimentazione esistente

Adeguamento dell'attraversamento tramite **demolizione e rifacimento di porzioni di pavimentazione**, di raccordi agli elementi tecnologici presenti, al fine di garantire l'accessibilità per i pedoni; successiva realizzazione di zebrature verniciate.

Occorre fare una buona rasatura della finitura superficiale per evitare di creare altre criticità sulla pavimentazione derivanti da diverse sovrapposizioni di bitume, pessimi raccordi con l'impiantistica sotterranea.

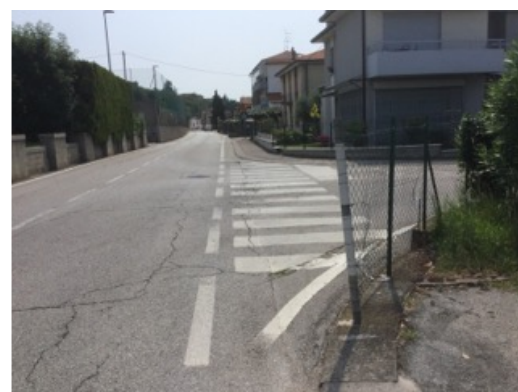
Foto del rilievo

Assenza di **segnalazione tattile** per non vedenti in prossimità di **attraversamento** pedonale posto in **senso ortogonale al senso di marcia**.

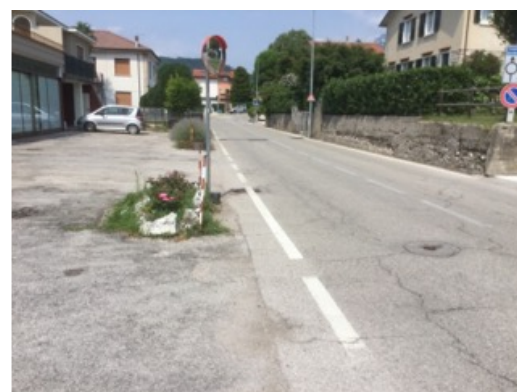
### Foto del rilievo

**Assenza** di percorso a raso

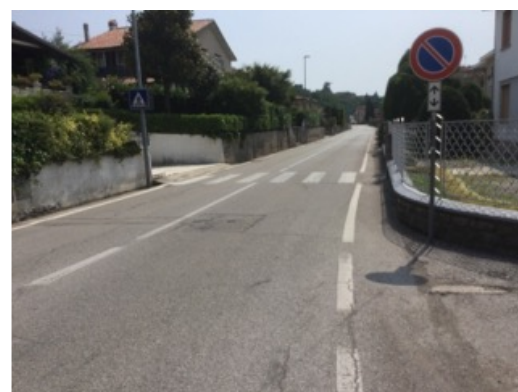
Foto del rilievo

Assenza di **segnalazione tattile** per non vedenti in prossimità di **attraversamento** pedonale posto in **senso ortogonale al senso di marcia**.

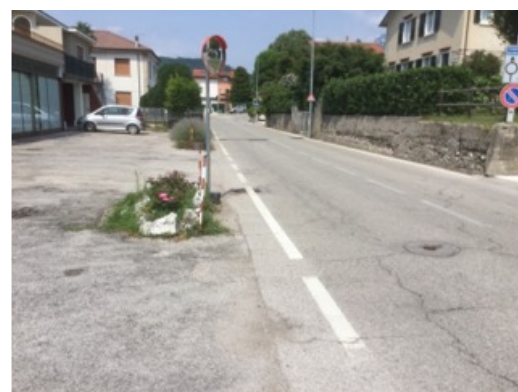
Foto del rilievo

**Assenza** di percorso a raso

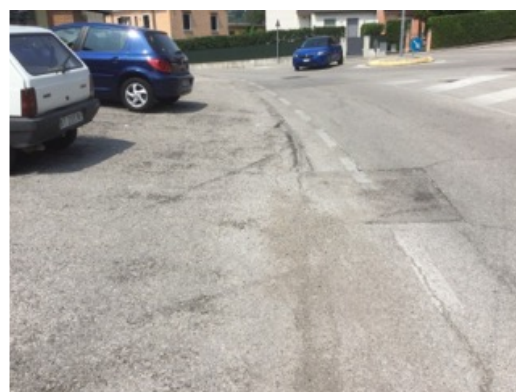
### Foto del rilievo

**Assenza** di percorso a raso
