# PIANO DI ELIMINAZIONE DELLE BARRIERE ARCHITETTONICHE

**MORTISA, via**

SCHEDA DEI VALORI ASSEGNATI PER LA DEFINIZIONE DELLE PRIORITA'

# SCHEDE DEGLI INTERVENTI

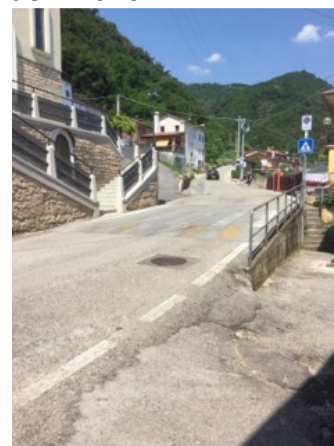
### Foto del rilievo

Strisce da ridipingere.

**Assenza di strisce z. e**

**Esecuzione** di nuove zebrature atte a segnalare attraversamento pedonale. I segnali orizzontali devono essere realizzati con materiali tali da renderli visibili sia di giorno che di notte anche in presenza di pioggia o con fondo stradale bagnato; devono essere realizzati con materiali antisdrucchiolevoli e non devono sporgere più di 3 mm dal piano della pavimentazione.

Gli attraversamenti pedonali sono evidenziati sulla carreggiata mediante zebrature con strisce bianche parallele alla direzione di marcia dei veicoli, di lunghezza non inferiore a 2,50 m, sulle strade locali e su quelle urbane di quartiere, e a 4 m, sulle altre strade; la larghezza delle strisce e degli intervalli è di 50 cm.

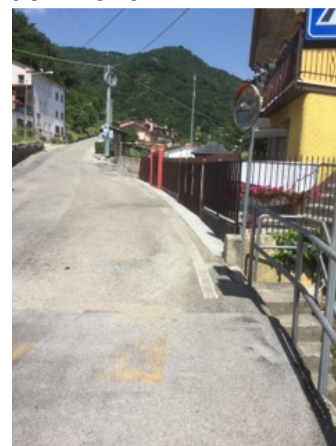
Foto del rilievo

**Assenza** di percorso a raso

**Nuova realizzazione di marciapiedi a raso** con le seguenti caratteristiche:

- altezza massima 2,5 cm dal piano carrabile;
- larghezza minima 150 cm; in presenza di cospicuo flusso pedonale è consigliata larghezza 200 cm; è ammessa larghezza minima 100 cm solo in caso di restrizioni puntuali o di breve lunghezza (massimo 10 m);
- pendenza longitudinale 5% (massimo 8%);
- pendenza trasversale 1%;
- altezza minima libera da ostacoli 220 cm da piano di calpestio;
- finitura tale da rendere il piano di calpestio accessibile.

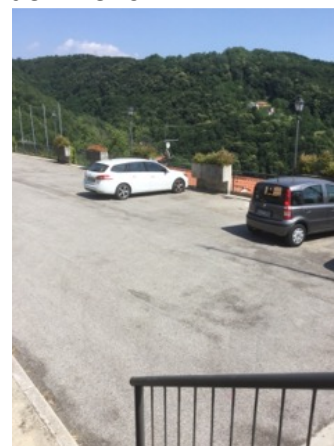
### Foto del rilievo

Scarsa o inesistente dotazione di parcheggi riservati ai disabili.  
Situazione specifica di parcheggio pubblico con meno di 25 posti auto.  
(Parcheggio a spina di pesce

**Inserimento** di un'area di parcheggio di mt 5x3,20 in aderenza al percorso pedonale.

L'area dovrà essere adeguatamente evidenziata con una segnaletica verticale, posta a cm 220 d'altezza e da una segnaletica orizzontale che individua una zona di cm 170 di larghezza, relativa all'ingombro dell'autovettura, ed una seconda, di larghezza minima cm 150, necessaria al libero movimento dell'utente in fase di trasferimento.

La zona pedonale, se non complanare, dovrà sempre essere raccordata mediante scivolo (max 6%) con il percorso principale.

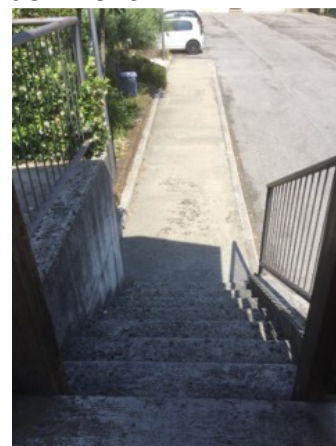
Foto del rilievo

**Assenza** di corrimano **su un lato** della scala

**Inserire corrimano su un solo lato della scala o centrale alla scala stessa**, visivamente percepibile anche a distanza da parte di persone ipovedenti. Nel caso di un uso da parte di persone adulte il corrimano dovrà avere sezione con diametro di mm 40, nel caso di maggior uso da parte di bambini il diametro non dovrà superare i 30 mm. I corrimani utilizzati da parte degli adulti saranno posti ad un'altezza compresa tra 90 e 100 cm, quelli utilizzati da parte dei bambini andranno posti a un'altezza compresa tra cm 60 e cm 75. In caso di utenza mista si consiglia l'utilizzo di doppio corrimano posto alle due altezze. Il corrimano dovrà essere prolungato di cm 30 oltre il primo e l'ultimo gradino. La distanza tra corrimano ed eventuale parete dovrà essere compresa tra i 4 e i 5 cm.

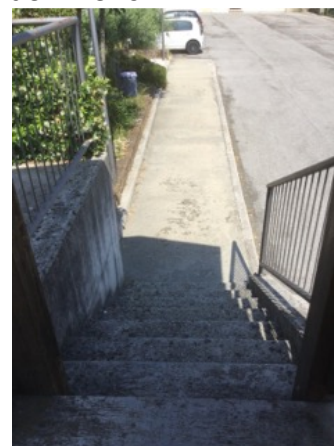
Foto del rilievo

**Difficoltà di percezione** della differenza di quota

Adeguamento di una serie di gradini tramite **evidenziazione cromatica dell'angolo**: inserimento di fascia cromaticamente distinta dalla superficie e di materiale antidrucciolevole, di larghezza minima 10 cm, sulle pedate dei gradini, evidenziazione cromatica dell'alzata in modo da rendere visibili i gradini durante la salita.

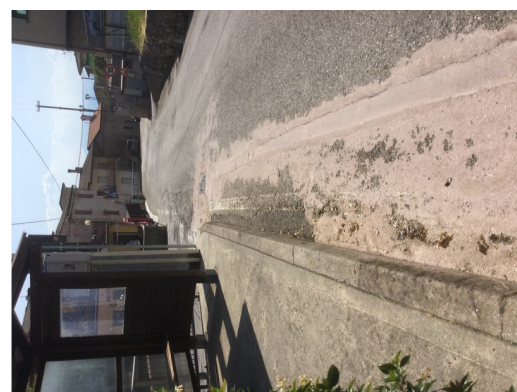
### Foto del rilievo

**Assenza di attraversamento**  
pedonale a raso

**Nuova realizzazione** di attraversamento pedonale **a raso**, tramite adeguamento dei raccordi al percorso pedonale esistente e inserimento di segnaletica tattile a pavimento (segnale pericolo valicabile) ad evidenziare la delimitazione tra sede pedonale e carrabile; realizzazione di zebrature di larghezza minima 250 cm. La pavimentazione utilizzata nell'attraversamento, sarà la medesima già presente.

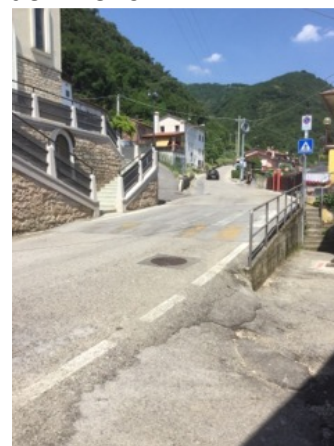
Foto del rilievo

Assenza di **segnalazione tattile** per non vedenti in prossimità di **attraversamento** pedonale posto in **senso ortogonale al senso di marcia**.

**Adeguamento di attraversamento pedonale** tramite **nuova realizzazione di segnaletica tattile** a pavimento (segnale pericolo valicabile), **posta trasversalmente alla direzione** di marcia. La segnaletica tattile di profondità 40 cm e larghezza uguale alla zebra, serve ad evidenziare la delimitazione tra sede pedonale e carrabile. In caso di isola salvagente, la segnaletica sarà ripetuta all'inizio e alla fine dell'isola come preavviso di attenzione; ciascuna di queste bande avrà una profondità minima di 40 cm.

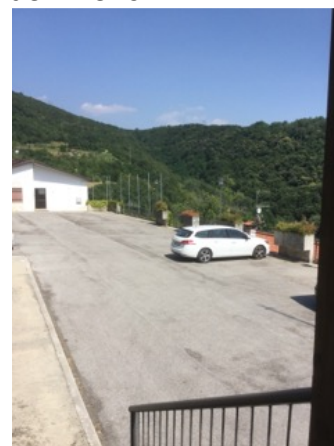
### Foto del rilievo

**Assenza** di percorso a raso

**Nuova realizzazione di marciapiedi a raso** con le seguenti caratteristiche:

- altezza massima 2,5 cm dal piano carrabile;
- larghezza minima 150 cm; in presenza di cospicuo flusso pedonale è consigliata larghezza 200 cm; è ammessa larghezza minima 100 cm solo in caso di restrizioni puntuali o di breve lunghezza (massimo 10 m);
- pendenza longitudinale 5% (massimo 8%);
- pendenza trasversale 1%;
- altezza minima libera da ostacoli 220 cm da piano di calpestio;
- finitura tale da rendere il piano di calpestio accessibile.

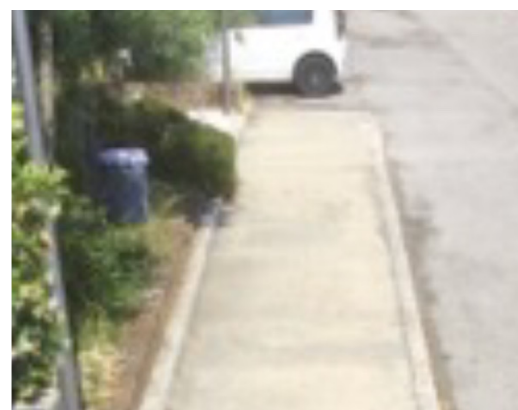
### Foto del rilievo

**Presenza di sconnessioni**, buche isolate, deformazioni della pavimentazione esistente, assenza di porzioni di essa.

Adeguamento della pavimentazione dissestata tramite **demolizione e rifacimento del tappetino d'usura o sostituzione di parte di essa**, con finitura tale da rendere il piano di calpestio perfettamente complanare e raccordato adeguatamente alla pavimentazione esistente.

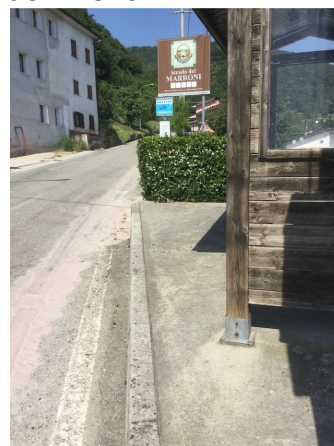
Foto del rilievo

Assenza di percorso **in rilevato**

**Nuova realizzazione di marciapiedi in rilevato**, con le seguenti caratteristiche:

- altezza massima 12 cm dal piano carrabile;
- larghezza minima 150 cm; in presenza di cospicuo flusso pedonale è consigliata larghezza 200 cm; è ammessa larghezza minima 100 cm solo in caso di restrizioni puntuali o di breve lunghezza (massimo 10 m);
- pendenza longitudinale 5% (massimo 8%);
- pendenza trasversale 1%;
- altezza minima libera da ostacoli 220 cm da piano di calpestio;
- finitura tale da rendere il piano di calpestio accessibile.

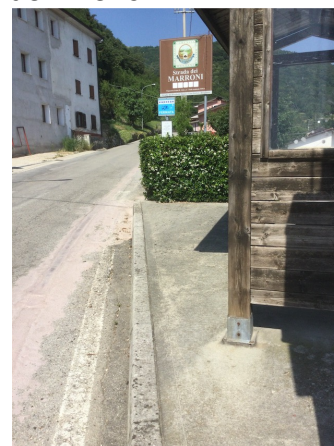
### Foto del rilievo

**Assenza** di segnalazione **tattilo-plantare** per l'intercettazione di pubblici servizi (Targa tattile, fermata del mezzo pubblico)

Inserimento di segnalazione tattile costituita da fascia di larghezza 60 cm trattata a **righe parallele** con funzione di orientamento. Il percorso tattile termina con una segnaletica di "Attenzione/Servizio", ossia una striscia di 40 cm di profondità posta in prossimità della palina o della pensilina qualora esistente.

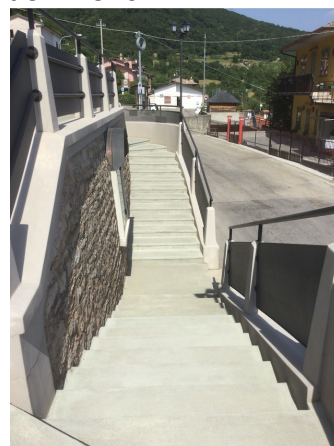
Foto del rilievo

**Difficoltà di percezione** della differenza di quota

Adeguamento di una serie di gradini tramite **evidenziazione cromatica dell'angolo**: inserimento di fascia cromaticamente distinta dalla superficie e di materiale antidrucciolevole, di larghezza minima 10 cm, sulle pedate dei gradini, evidenziazione cromatica dell'alzata in modo da rendere visibili i gradini durante la salita.

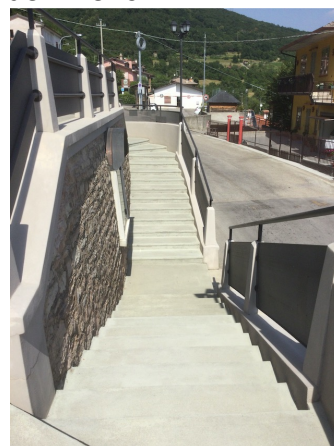
Foto del rilievo

**Assenza** di corrimano **su un lato** della scala

**Inserire corrimano su un solo lato della scala o centrale alla scala stessa**, visivamente percepibile anche a distanza da parte di persone ipovedenti. Nel caso di un uso da parte di persone adulte il corrimano dovrà avere sezione con diametro di mm 40, nel caso di maggior uso da parte di bambini il diametro non dovrà superare i 30 mm. I corrimani utilizzati da parte degli adulti saranno posti ad un'altezza compresa tra 90 e 100 cm, quelli utilizzati da parte dei bambini andranno posti a un'altezza compresa tra cm 60 e cm 75. In caso di utenza mista si consiglia l'utilizzo di doppio corrimano posto alle due altezze. Il corrimano dovrà essere prolungato di cm 30 oltre il primo e l'ultimo gradino. La distanza tra corrimano ed eventuale parete dovrà essere compresa tra i 4 e i 5 cm.
