# PIANO DI ELIMINAZIONE DELLE BARRIERE ARCHITETTONICHE

**PALLADIO, via**

SCHEDA n° 19  
aggiornato al 08/08/2021

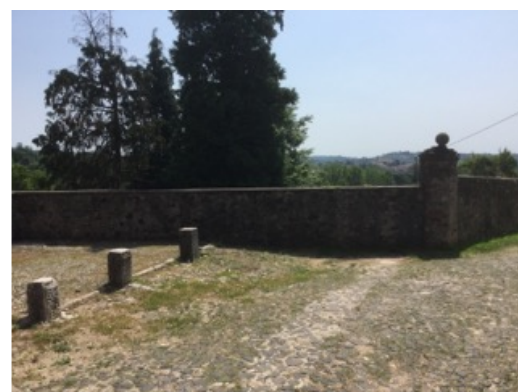
Foto del rilievo

Scarsa o inesistente dotazione di parcheggi riservati ai disabili.  
(Parcheggio a pettine ortogonale al percorso pedonale)

**Inserimento** di un'area di parcheggio di mt 5x3,20 in aderenza al percorso pedonale.

L'area dovrà essere adeguatamente evidenziata con una segnaletica verticale, posta a cm 220 d'altezza, e da una segnaletica orizzontale che individua una zona di cm 170 di larghezza, relativa all'ingombro dell'autovettura, ed una seconda, di larghezza minima cm 150, necessaria al libero movimento dell'utente in fase di trasferimento.

La zona pedonale, se non complanare, dovrà sempre essere raccordata mediante scivolo (max 8%) con il percorso principale.

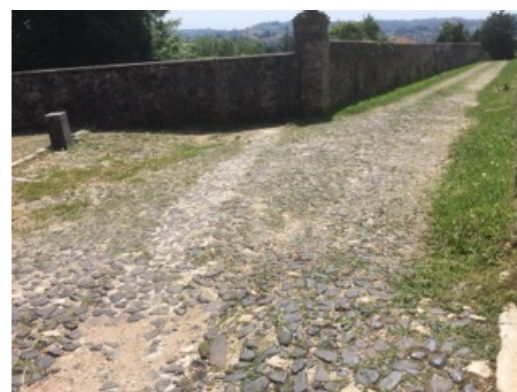
Foto del rilievo

**Parcheggio** con **pavimentazione non idonea**

Pavimentazione parcheggio di fronte ingresso Villa Piovene Porto Godi.

### Sostituzione della pavimentazione esistente

(autobloccanti drenanti) con una più idonea; in particolare la superficie non deve presentare sconnessioni, deformazioni o rifiniture superficiali che possono indurre a pericolose cadute o immobilità di girelli, passeggini e carrozzine.

Materiale suggerito: **Porfido cubetto 8x8**

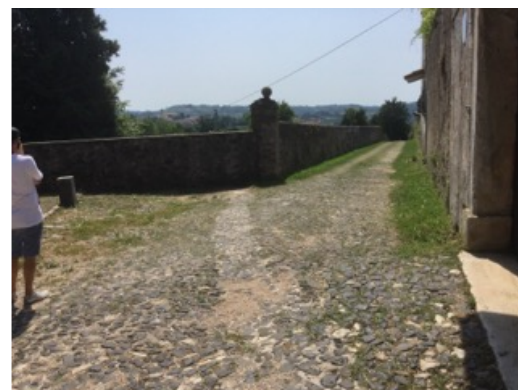
### Foto del rilievo

**Presenza di sconnessioni**, buche isolate, deformazioni della pavimentazione esistente, assenza di porzioni di essa.

Marciapiedi per collegamento al parcheggio di fronte ingresso laterale di Villa Piovene Porto Godi.

Adeguamento della pavimentazione dissestata tramite **demolizione e rifacimento del tappetino d'usura o sostituzione di parte di essa**, con finitura tale da rendere il piano di calpestio perfettamente complanare e raccordato adeguatamente alla pavimentazione esistente.

Materiale suggerito: **Porfido cubetto 8x8**

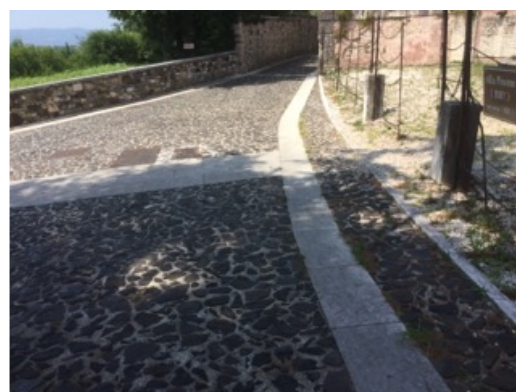
Foto del rilievo

**Assenza** di percorso a raso

**Nuova realizzazione di marciapiedi a raso** con le seguenti caratteristiche:

- altezza massima 2,5 cm dal piano carrabile;
- larghezza minima 150 cm; in presenza di cospicuo flusso pedonale è consigliata larghezza 200 cm; è ammessa larghezza minima 100 cm solo in caso di restrizioni puntuali o di breve lunghezza (massimo 10 m);
- pendenza longitudinale 5% (massimo 8%);
- pendenza trasversale 1%;
- altezza minima libera da ostacoli 220 cm da piano di calpestio;
- finitura tale da rendere il piano di calpestio accessibile.

Materiale suggerito: **Marmo per esterni**

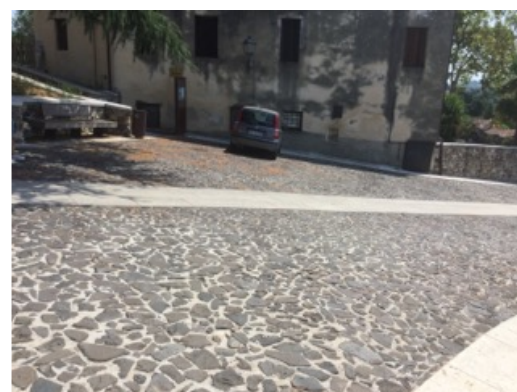
Foto del rilievo

**Assenza** di percorso a raso

**Nuova realizzazione di marciapiedi a raso** con le seguenti caratteristiche:

- altezza massima 2,5 cm dal piano carrabile;
- larghezza minima 150 cm; in presenza di cospicuo flusso pedonale è consigliata larghezza 200 cm; è ammessa larghezza minima 100 cm solo in caso di restrizioni puntuali o di breve lunghezza (massimo 10 m);
- pendenza longitudinale 5% (massimo 8%);
- pendenza trasversale 1%;
- altezza minima libera da ostacoli 220 cm da piano di calpestio;
- finitura tale da rendere il piano di calpestio accessibile.

Materiale suggerito: **Marmo per esterni**

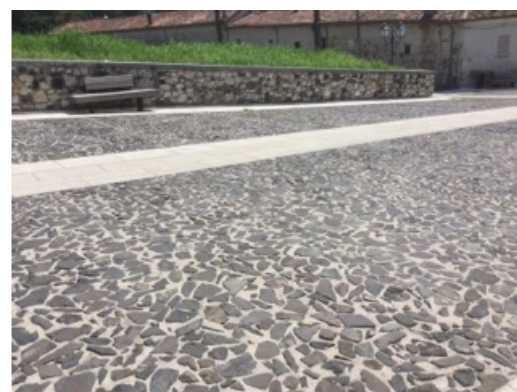
Foto del rilievo

**Assenza** di percorso a raso

**Nuova realizzazione di marciapiedi a raso** con le seguenti caratteristiche:

- altezza massima 2,5 cm dal piano carrabile;
- larghezza minima 150 cm; in presenza di cospicuo flusso pedonale è consigliata larghezza 200 cm; è ammessa larghezza minima 100 cm solo in caso di restrizioni puntuali o di breve lunghezza (massimo 10 m);
- pendenza longitudinale 5% (massimo 8%);
- pendenza trasversale 1%;
- altezza minima libera da ostacoli 220 cm da piano di calpestio;
- finitura tale da rendere il piano di calpestio accessibile.

Creare fascia trasversale piana verso panchina.

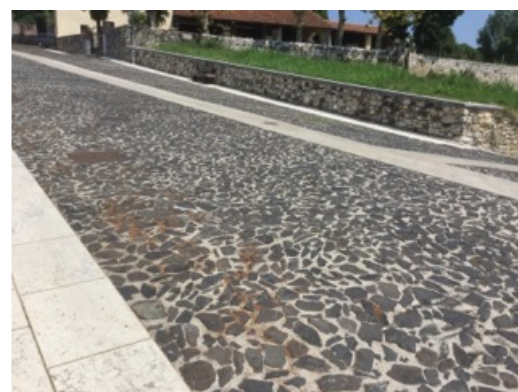
Foto del rilievo

**Assenza** di percorso a raso

**Nuova realizzazione di marciapiedi a raso** con le seguenti caratteristiche:

- altezza massima 2,5 cm dal piano carrabile;
- larghezza minima 150 cm; in presenza di cospicuo flusso pedonale è consigliata larghezza 200 cm; è ammessa larghezza minima 100 cm solo in caso di restrizioni puntuali o di breve lunghezza (massimo 10 m);
- pendenza longitudinale 5% (massimo 8%);
- pendenza trasversale 1%;
- altezza minima libera da ostacoli 220 cm da piano di calpestio;
- finitura tale da rendere il piano di calpestio accessibile.

Creare fascia trasversale piana di collegamento all'ingresso del ristorante Torchio Antico.

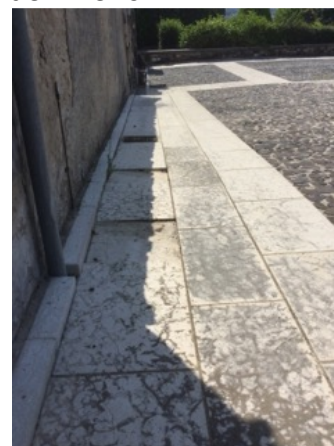
### Foto del rilievo

**Presenza di sconnessioni**, buche isolate, deformazioni della pavimentazione esistente, assenza di porzioni di essa.

Adeguamento della pavimentazione dissestata tramite **demolizione e rifacimento del tappetino d'usura o sostituzione di parte di essa**, con finitura tale da rendere il piano di calpestio perfettamente complanare e raccordato adeguatamente alla pavimentazione esistente.

Materiale suggerito: **Marmo per esterni**

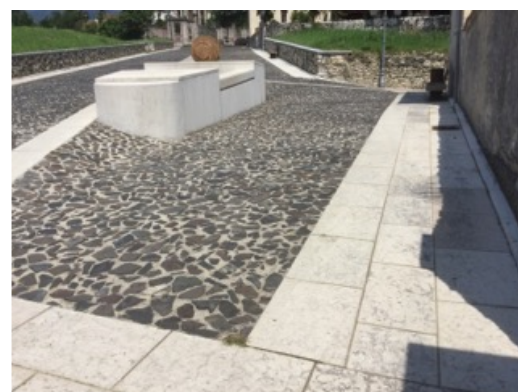
Foto del rilievo

Scarsa o inesistente dotazione di parcheggi riservati ai disabili.  
(Parcheggio a pettine ortogonale al percorso pedonale)

**Inserimento** di un'area di parcheggio di mt 5x3,20 in aderenza al percorso pedonale.

L'area dovrà essere adeguatamente evidenziata con una segnaletica verticale, posta a cm 220 d'altezza, e da una segnaletica orizzontale che individua una zona di cm 170 di larghezza, relativa all'ingombro dell'autovettura, ed una seconda, di larghezza minima cm 150, necessaria al libero movimento dell'utente in fase di trasferimento.

La zona pedonale, se non complanare, dovrà sempre essere raccordata mediante scivolo (max 8%) con il percorso principale.

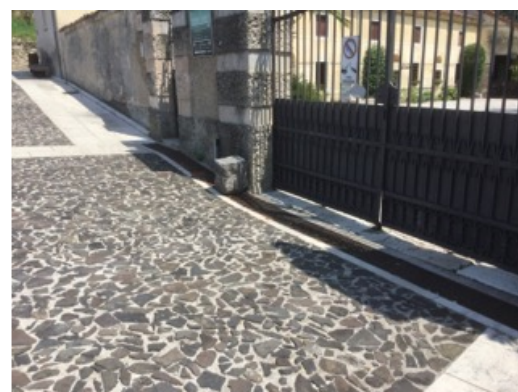
Foto del rilievo

**Assenza** di percorso a raso

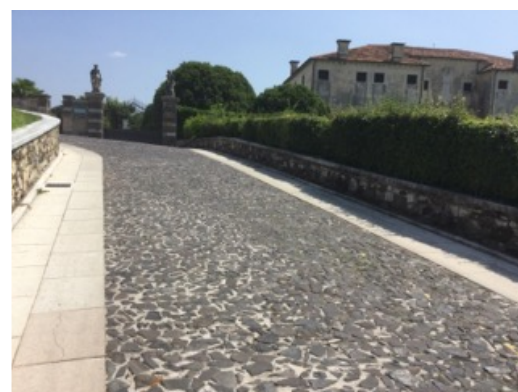
### Foto del rilievo

**Assenza di attraversamento**  
pedonale a raso

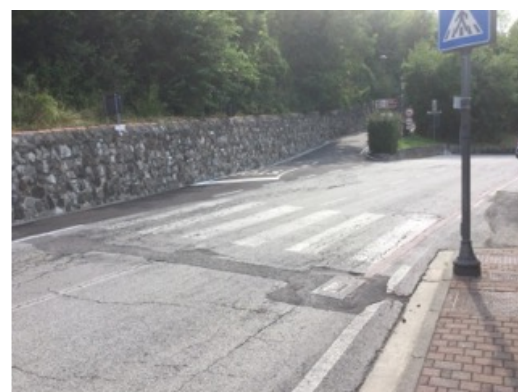
Foto del rilievo

Assenza di **segnalazione tattile** per non vedenti in prossimità di **attraversamento** pedonale posto in **senso ortogonale al senso di marcia**.

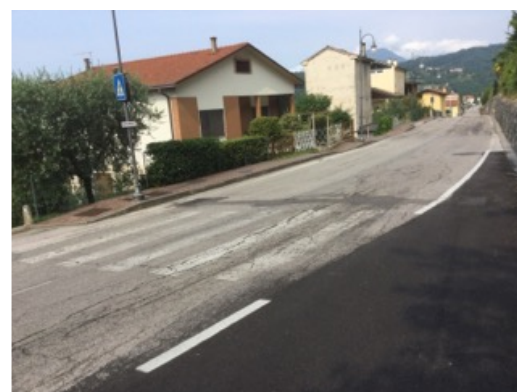
### Foto del rilievo

Attraversamento pedonale con pavimentazione inadeguata per la **presenza di sconnessioni**, chiusini/caditoie non raccordati con la pavimentazione esistente

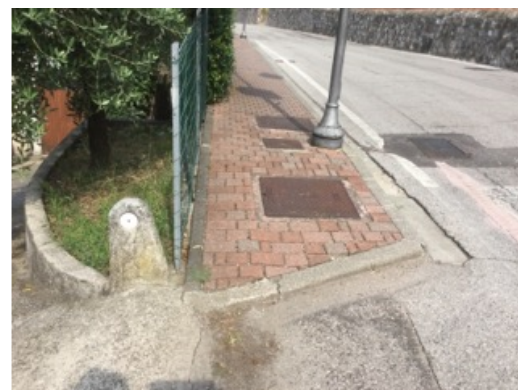
### Foto del rilievo

Dislivello causato da gradino di **2/30 cm**

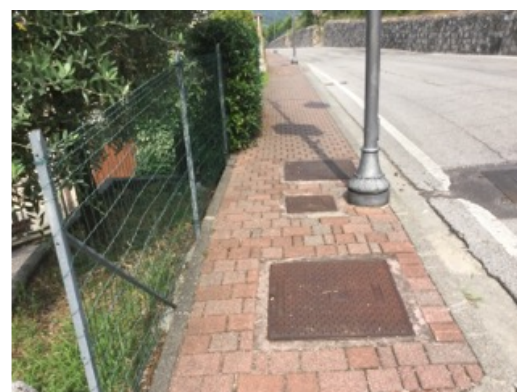
### Foto del rilievo

Pavimentazione dissestata per la presenza di **pozzetto/chiusino**

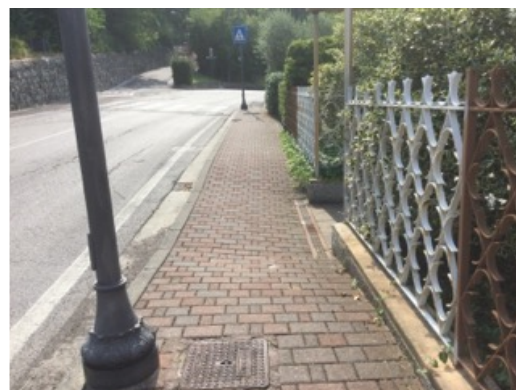
Foto del rilievo

Presenza di **pendenza trasversale** eccessiva

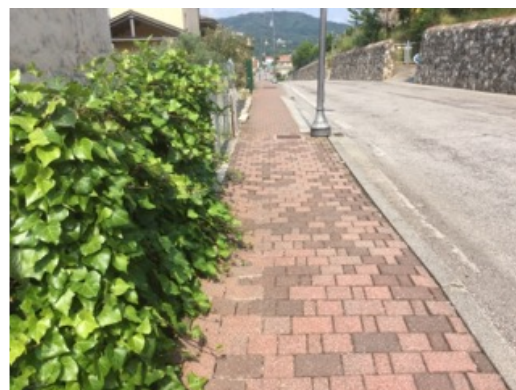
### Foto del rilievo

**Presenza di sconnessioni**, buche isolate, deformazioni della pavimentazione esistente, assenza di porzioni di essa.

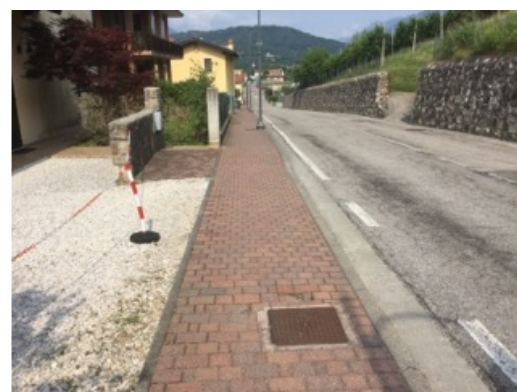
### Foto del rilievo

Pavimentazione dissestata per la presenza di **pozzetto/chiusino**

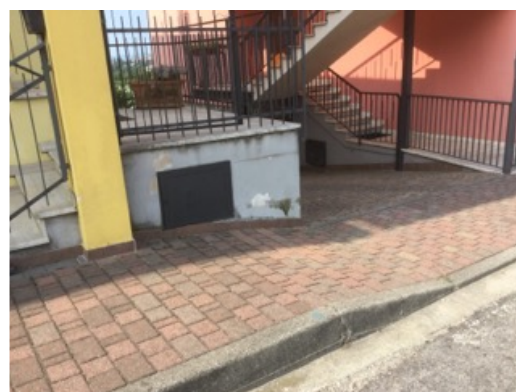
### Foto del rilievo

Scivolo con **pendenza eccessiva**

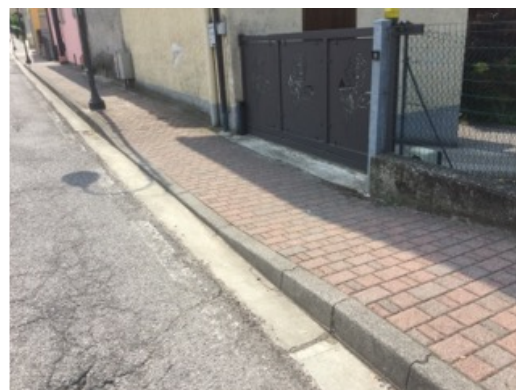
### Foto del rilievo

Scivolo con **pendenza eccessiva**

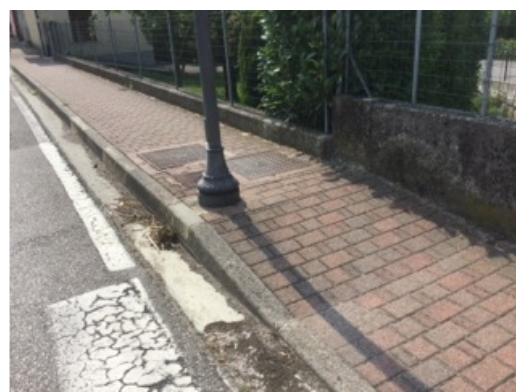
### Foto del rilievo

Scivolo con **pendenza eccessiva**

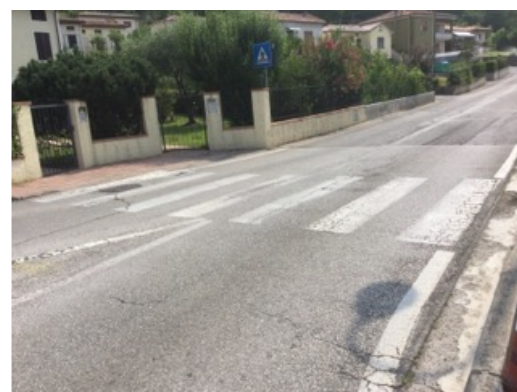
### Foto del rilievo

Attraversamento pedonale con pavimentazione inadeguata per la **presenza di sconnessioni**, chiusini/caditoie non raccordati con la pavimentazione esistente

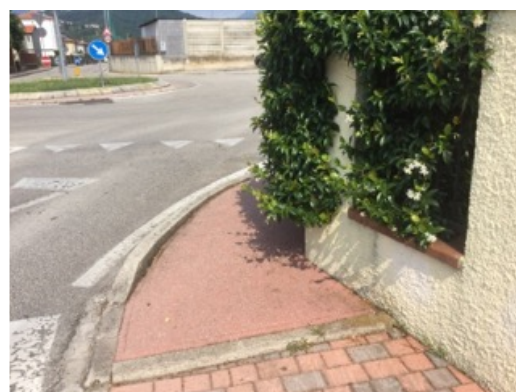
Foto del rilievo

Ostacolo costituito da **fioriera, albero o cespuglio**

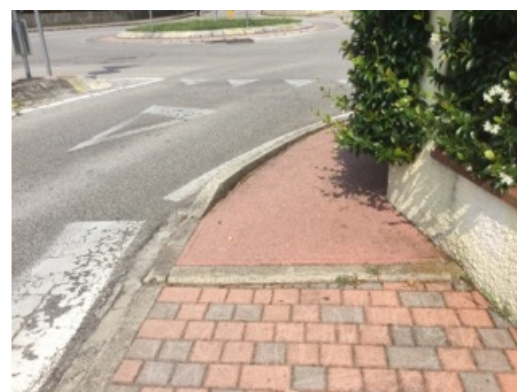
Foto del rilievo

Dislivello causato da gradino **max 2,5 cm**
