Comune di Lugo di Vicenza (VI)

# PIANO DI ELIMINAZIONE DELLE BARRIERE ARCHITETTONICHE

**ROMA, via**

# SCHEDE DEGLI INTERVENTI

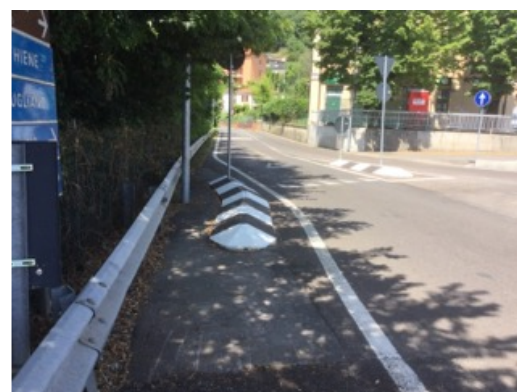
### Foto del rilievo

**Assenza** di percorso a raso

**Nuova realizzazione di marciapiedi a raso** con le seguenti caratteristiche:

- altezza massima 2,5 cm dal piano carrabile;
- larghezza minima 150 cm; in presenza di cospicuo flusso pedonale è consigliata larghezza 200 cm; è ammessa larghezza minima 100 cm solo in caso di restrizioni puntuali o di breve lunghezza (massimo 10 m);
- pendenza longitudinale 5% (massimo 8%);
- pendenza trasversale 1%;
- altezza minima libera da ostacoli 220 cm da piano di calpestio;
- finitura tale da rendere il piano di calpestio accessibile.

Occorre fare una buona rasatura della finitura superficiale per evitare di creare altre criticità sulla pavimentazione per le persone con difficoltà motorie.

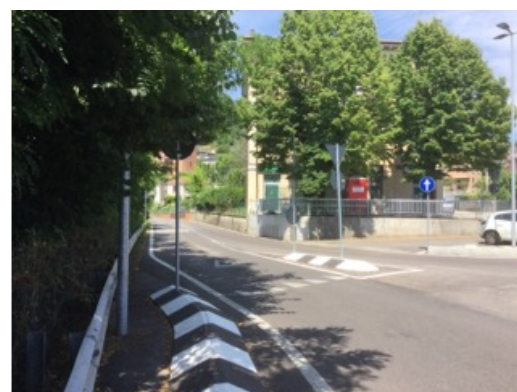
### Foto del rilievo

**Assenza di attraversamento**  
pedonale a raso

**Nuova realizzazione** di attraversamento pedonale **a raso**, tramite adeguamento dei raccordi al percorso pedonale esistente e inserimento di segnaletica tattile a pavimento (segnale pericolo valicabile) ad evidenziare la delimitazione tra sede pedonale e carrabile; realizzazione di zebraure di larghezza minima 250 cm. La pavimentazione utilizzata nell'attraversamento, sarà la medesima già presente.

Occorre fare una buona rasatura della finitura superficiale per evitare di creare altre criticità sulla pavimentazione derivanti da diverse sovrapposizioni di bitume, pessimi raccordi con l'impiantistica sotterranea.

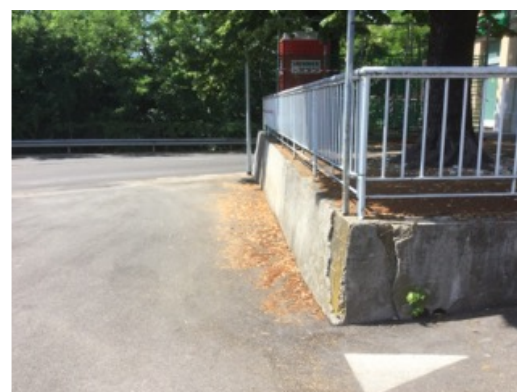
### Foto del rilievo

**Assenza** di percorso a raso

**Nuova realizzazione di marciapiedi a raso** con le seguenti caratteristiche:

- altezza massima 2,5 cm dal piano carrabile;
- larghezza minima 150 cm; in presenza di cospicuo flusso pedonale è consigliata larghezza 200 cm; è ammessa larghezza minima 100 cm solo in caso di restrizioni puntuali o di breve lunghezza (massimo 10 m);
- pendenza longitudinale 5% (massimo 8%);
- pendenza trasversale 1%;
- altezza minima libera da ostacoli 220 cm da piano di calpestio;
- finitura tale da rendere il piano di calpestio accessibile.

Occorre fare una buona rasatura della finitura superficiale per evitare di creare altre criticità sulla pavimentazione per le persone con difficoltà motorie.
