Comune di Lugo di Vicenza (VI)

# PIANO DI ELIMINAZIONE DELLE BARRIERE ARCHITETTONICHE

**SAN GIORGIO, via**

# SCHEDE DEGLI INTERVENTI

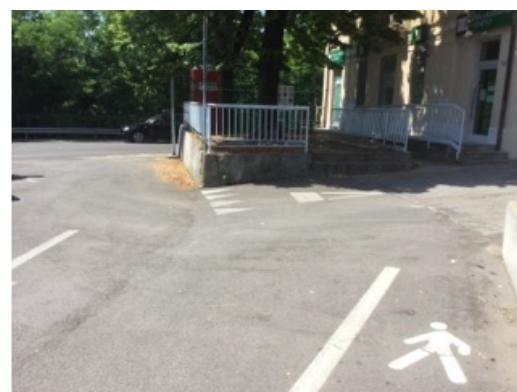
### Foto del rilievo

**Assenza di attraversamento**  
pedonale a raso

**Nuova realizzazione** di attraversamento pedonale **a raso**, tramite adeguamento dei raccordi al percorso pedonale esistente e inserimento di segnaletica tattile a pavimento (segnale pericolo valicabile) ad evidenziare la delimitazione tra sede pedonale e carrabile; realizzazione di zebraure di larghezza minima 250 cm. La pavimentazione utilizzata nell'attraversamento, sarà la medesima già presente.

Occorre fare una buona rasatura della finitura superficiale per evitare di creare altre criticità sulla pavimentazione derivanti da diverse sovrapposizioni di bitume, pessimi raccordi con l'impiantistica sotterranea.

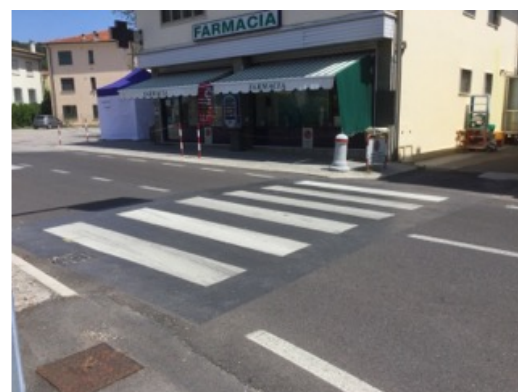
Foto del rilievo

Assenza di **segnalazione tattile** per non vedenti in prossimità di **attraversamento** pedonale posto in **senso ortogonale al senso di marcia**.

**Adeguamento di attraversamento pedonale** tramite **nuova realizzazione di segnaletica tattile** a pavimento (segnale pericolo valicabile), **posta trasversalmente alla direzione** di marcia. La segnaletica tattile di profondità 40 cm e larghezza uguale alla zebra, serve ad evidenziare la delimitazione tra sede pedonale e carrabile. In caso di isola salvagente, la segnaletica sarà ripetuta all'inizio e alla fine dell'isola come preavviso di attenzione; ciascuna di queste bande avrà una profondità minima di 40 cm.

Il materiale da utilizzarsi deve essere consono al contesto in cui si trova. Sono da evitarsi materiali in gomma incollati ma bensì piastrelle di ceramica, pietra lavorata in superficie o materiale autobloccante.

Prevedere sempre l'intercettazione sul marciapiede quando si è in presenza di un attraversamento.

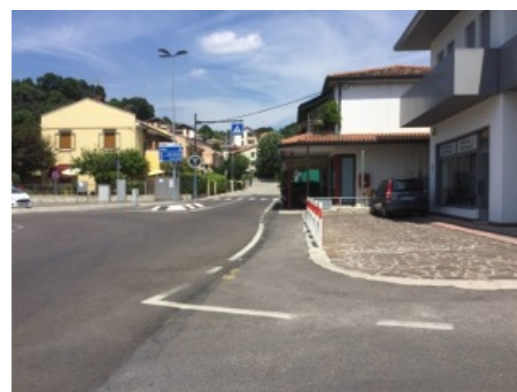
Foto del rilievo

**Assenza** di percorso a raso

**Nuova realizzazione di marciapiedi a raso** con le seguenti caratteristiche:

- altezza massima 2,5 cm dal piano carrabile;
- larghezza minima 150 cm; in presenza di cospicuo flusso pedonale è consigliata larghezza 200 cm; è ammessa larghezza minima 100 cm solo in caso di restrizioni puntuali o di breve lunghezza (massimo 10 m);
- pendenza longitudinale 5% (massimo 8%);
- pendenza trasversale 1%;
- altezza minima libera da ostacoli 220 cm da piano di calpestio;
- finitura tale da rendere il piano di calpestio accessibile.

Occorre fare una buona rasatura della finitura superficiale per evitare di creare altre criticità sulla pavimentazione per le persone con difficoltà motorie.

Rendere pedonabile in percorso chiedendo una servitù di passaggio davanti al bar.

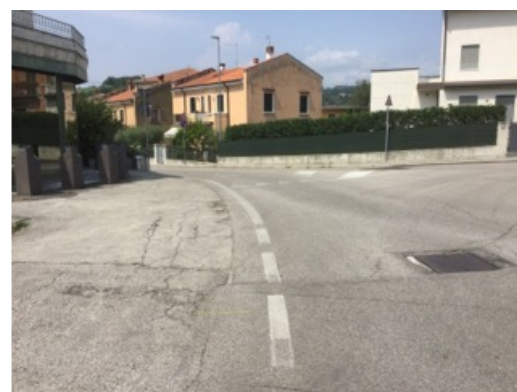
Foto del rilievo

**Assenza** di percorso a raso

**Nuova realizzazione di marciapiedi a raso** con le seguenti caratteristiche:

- altezza massima 2,5 cm dal piano carrabile;
- larghezza minima 150 cm; in presenza di cospicuo flusso pedonale è consigliata larghezza 200 cm; è ammessa larghezza minima 100 cm solo in caso di restrizioni puntuali o di breve lunghezza (massimo 10 m);
- pendenza longitudinale 5% (massimo 8%);
- pendenza trasversale 1%;
- altezza minima libera da ostacoli 220 cm da piano di calpestio;
- finitura tale da rendere il piano di calpestio accessibile.

Occorre fare una buona rasatura della finitura superficiale per evitare di creare altre criticità sulla pavimentazione per le persone con difficoltà motorie.

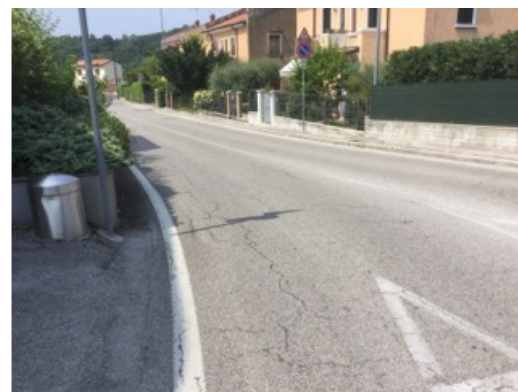
### Foto del rilievo

**Assenza di attraversamento**  
pedonale a raso

**Nuova realizzazione** di attraversamento pedonale **a raso**, tramite adeguamento dei raccordi al percorso pedonale esistente e inserimento di segnaletica tattile a pavimento (segnale pericolo valicabile) ad evidenziare la delimitazione tra sede pedonale e carrabile; realizzazione di zebraure di larghezza minima 250 cm. La pavimentazione utilizzata nell'attraversamento, sarà la medesima già presente.

Occorre fare una buona rasatura della finitura superficiale per evitare di creare altre criticità sulla pavimentazione derivanti da diverse sovrapposizioni di bitume, pessimi raccordi con l'impiantistica sotterranea.
