Comune di Lugo di Vicenza (VI)

# PIANO DI ELIMINAZIONE DELLE BARRIERE ARCHITETTONICHE

**SERRA, via**

# SCHEDE DEGLI INTERVENTI

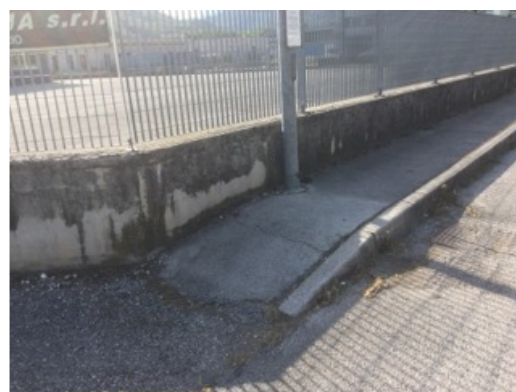
### Foto del rilievo

### Criticità

Scivolo con **pendenza eccessiva**

**Demolizione** della rampa esistente e **ricostruzione** della stessa con pendenza longitudinale tale da consentirne l'agevole superamento da parte di tutti (preferibilmente inferiore/uguale al 5%), e pendenza trasversale non superiore all'1%.

La pavimentazione dovrà essere antisdrucciolevole, uniforme e compatta.

La rampa dovrà avere larghezza non inferiore a cm 120 (se possibile larghezza 150 cm). Per lunghezze superiori a 10 m è necessario interrompere la rampa con un piano orizzontale intermedio di dimensioni non inferiori a cm 150x150.

Quando la differenza di quota fra i due piani (pedonale e carrabile) è maggiore di cm 20, si suggerisce di corredarla con cordolo battiruota o elemento di medesima risposta funzionale, nonché di corrimano, su almeno uno dei lati, visivamente percepibile anche a distanza al fine di ottenere anche una buona presegnalazione per ipovedenti.

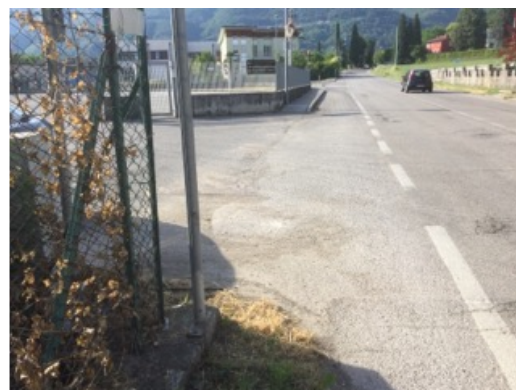
### Foto del rilievo

### Criticità

**Assenza di attraversamento**  
pedonale a raso

**Nuova realizzazione** di attraversamento pedonale **a raso**, tramite adeguamento dei raccordi al percorso pedonale esistente e inserimento di segnaletica tattile a pavimento (segnale pericolo valicabile) ad evidenziare la delimitazione tra sede pedonale e carrabile; realizzazione di zebraure di larghezza minima 250 cm. La pavimentazione utilizzata nell'attraversamento, sarà la medesima già presente.

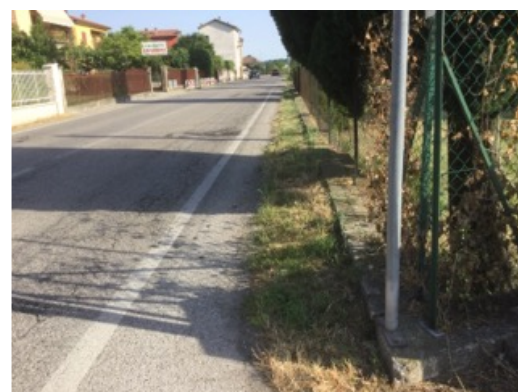
### Foto del rilievo

### Criticità

**Assenza** di percorso a raso

**Nuova realizzazione di marciapiedi a raso** con le seguenti caratteristiche:

- altezza massima 2,5 cm dal piano carrabile;
- larghezza minima 150 cm; in presenza di cospicuo flusso pedonale è consigliata larghezza 200 cm; è ammessa larghezza minima 100 cm solo in caso di restrizioni puntuali o di breve lunghezza (massimo 10 m);
- pendenza longitudinale 5% (massimo 8%);
- pendenza trasversale 1%;
- altezza minima libera da ostacoli 220 cm da piano di calpestio;
- finitura tale da rendere il piano di calpestio accessibile.

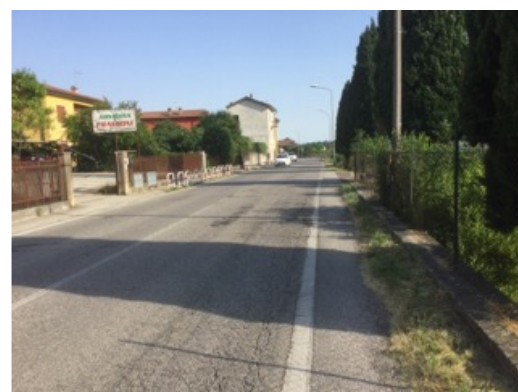
### Foto del rilievo

### Criticità

**Assenza di attraversamento**  
pedonale a raso

**Nuova realizzazione** di attraversamento pedonale **a raso**, tramite adeguamento dei raccordi al percorso pedonale esistente e inserimento di segnaletica tattile a pavimento (segnale pericolo valicabile) ad evidenziare la delimitazione tra sede pedonale e carrabile; realizzazione di zebraure di larghezza minima 250 cm. La pavimentazione utilizzata nell'attraversamento, sarà la medesima già presente.

Inserire rallentatori di velocità.

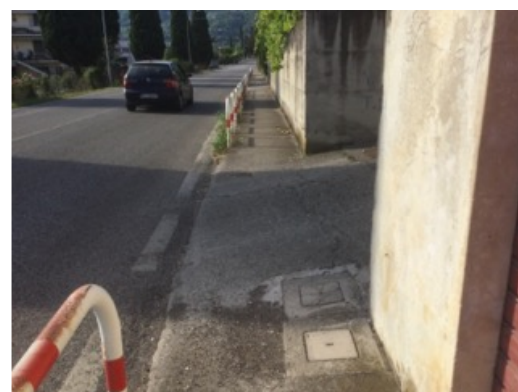
### Foto del rilievo

### Criticità

**Passo carraio** inadeguato

Adeguamento passo carraio tramite realizzazione di marciapiedi in rilevato, **abbassando in parte la quota del percorso esistente, in modo da ottenere un doppio piano inclinato, perpendicolare al senso di marcia** e la cui pendenza non supera il 5%. Il manufatto è completo di elemento di raccordo per l'attraversamento dei veicoli (pendenza minima del 15%); la porzione di percorso orizzontale, utile per i pedoni, deve essere di larghezza minima 120 cm.
