# PIANO DI ELIMINAZIONE DELLE BARRIERE ARCHITETTONICHE

**SIOGGIO, via**

SCHEDA n° 25  
aggiornato al 08/08/2021

# SCHEDE DEGLI INTERVENTI

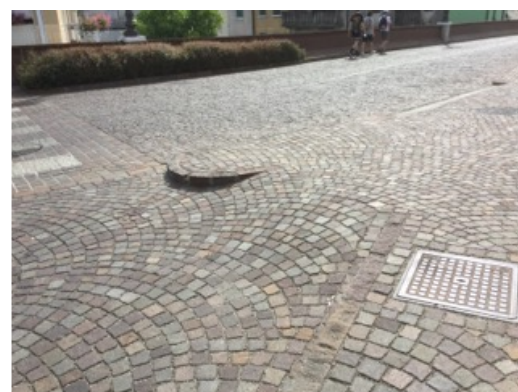
### Foto del rilievo

Scivolo con **pendenza eccessiva**

**Demolizione** della rampa esistente e **ricostruzione** della stessa con pendenza longitudinale tale da consentirne l'agevole superamento da parte di tutti (preferibilmente inferiore/uguale al 5%), e pendenza trasversale non superiore all'1%.

La pavimentazione dovrà essere antisdrucchiolinea, uniforme e compatta.

La rampa dovrà avere larghezza non inferiore a cm 120 (se possibile larghezza 150 cm). Per lunghezze superiori a 10 m è necessario interrompere la rampa con un piano orizzontale intermedio di dimensioni non inferiori a cm 150x150.

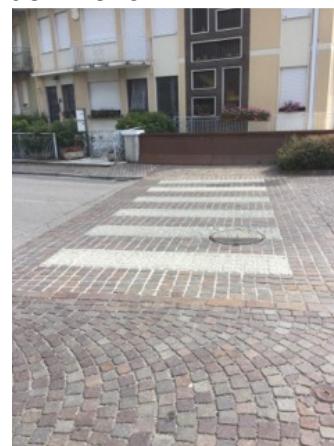
Foto del rilievo

Assenza di **segnalazione tattile** per non vedenti (**intercettazione attraversamento**)

**Intercettazione dell'attraversamento pedonale semplice** attraverso la collocazione di adeguata segnaletica tattilo plantare sul marciapiede.

Se non vi è semaforo, sarà sufficiente sbarrare il marciapiede, all'altezza del centro della zona zebrata, con il Codice di DIREZIONE RETTILINEA che terminerà 40 cm prima del confine fra scivolo e zona carrabile con il Codice di PERICOLO VALICABILE che deve coprire tutta la luce dello scivolo o dell'attraversamento stesso.

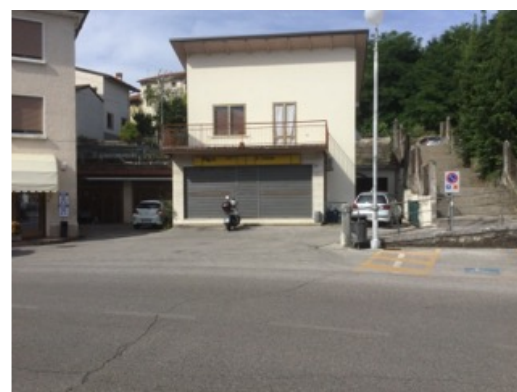
### Foto del rilievo

**Assenza di attraversamento**  
pedonale a raso

**Nuova realizzazione** di attraversamento pedonale **a raso**, tramite adeguamento dei raccordi al percorso pedonale esistente e inserimento di segnaletica tattile a pavimento (segnale pericolo valicabile) ad evidenziare la delimitazione tra sede pedonale e carrabile; realizzazione di zebrature di larghezza minima 250 cm. La pavimentazione utilizzata nell'attraversamento, sarà la medesima già presente.

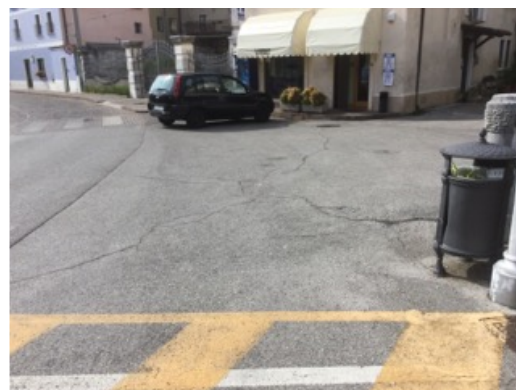
### Foto del rilievo

Assenza di protezione del percorso pedonale

**Inserimento di paletto/archetto parapedonale** in acciaio (o ferro zincato e tinteggiato) finalizzato ad aumentare il livello di sicurezza dei pedoni.

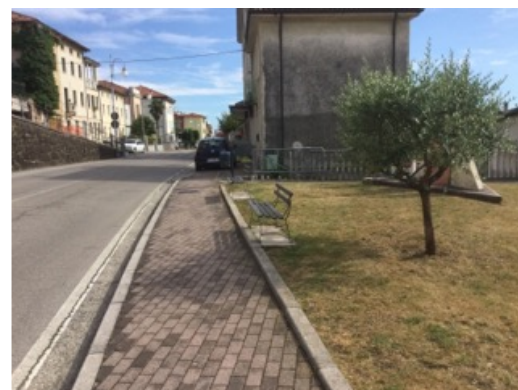
### Foto del rilievo

**Assenza o adeguamento dimensionale dello stallo** a corredo di seduta preesistente

Inserimento di una seduta all'esterno della direttrice principale del percorso pedonale; ovvero, in caso di seduta preesistente, sua riproposizione funzionale attraverso la ristrutturazione od ampliamento della pavimentazione di corredo.

L'area in realizzazione dovrà avere una larghezza sufficiente a contenere la panchina e lo spazio di sosta per una carrozzina.

Lo spazio occupato dalla sedia a ruote dovrà avere una profondità minima di cm.150 ed una larghezza di cm.110, dovrà essere pavimentato con materiale antisdrucchiabile ed essere complanare al percorso pedonale o eventualmente raccordato con scivolo di pendenza inferiore al 5%.

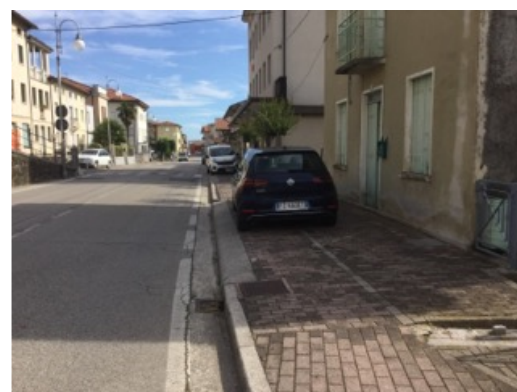
Foto del rilievo

Ostacolo costituito dalla **sosta non regolamentare** di veicoli di varia natura

Marciapiedi tutto ingombro da parcheggi non percorribile.

**Protezione del percorso** pedonale da parte di veicoli a quattro e due ruote, attraverso un maggior controllo da parte delle forze dell'ordine. Pertanto, per evitare forme di infortunio soprattutto da parte di persone ipovedenti e/o anziane, il percorso deve restare libero da ostacoli. La presenza di veicoli può sottintendere una necessità di spazio che dovrà essere individuato in prossimità del luogo e con le infrastrutture necessarie.

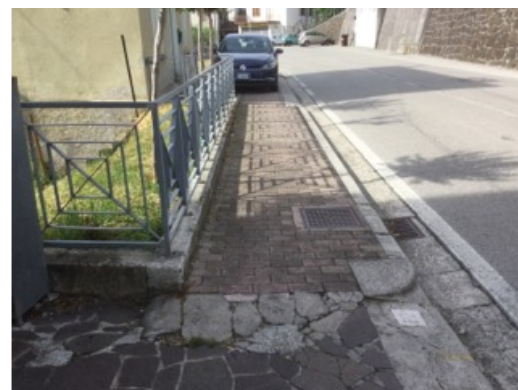
### Foto del rilievo

**Presenza di sconnessioni**, buche isolate, deformazioni della pavimentazione esistente, assenza di porzioni di essa.

Adeguamento della pavimentazione dissestata tramite **demolizione e rifacimento del tappetino d'usura o sostituzione di parte di essa**, con finitura tale da rendere il piano di calpestio perfettamente complanare e raccordato adeguatamente alla pavimentazione esistente.

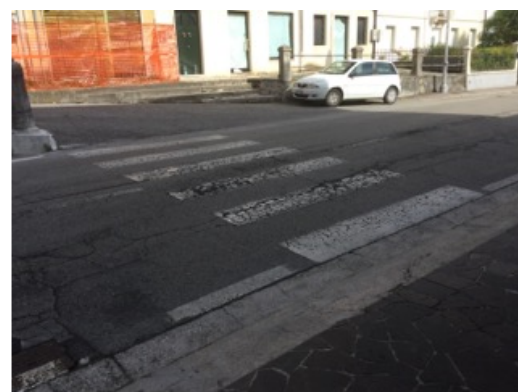
Foto del rilievo

Assenza di **segnalazione tattile** per non vedenti in prossimità di **attraversamento pedonale** posto in **senso ortogonale al senso di marcia**.

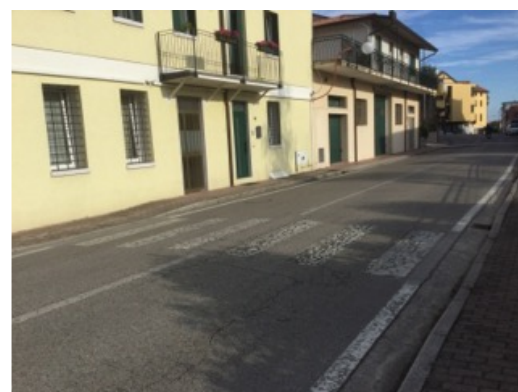
Foto del rilievo

Assenza di **segnalazione tattile** per non vedenti in prossimità di **attraversamento pedonale** posto in **senso ortogonale al senso di marcia**.

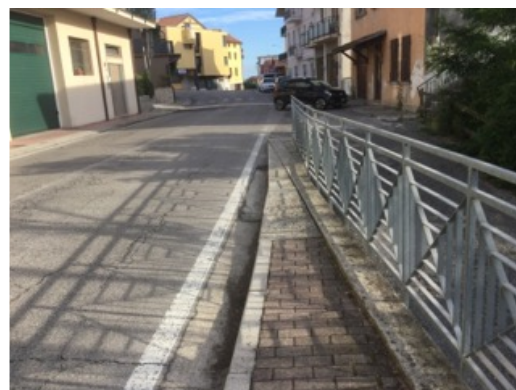
### Foto del rilievo

Assenza di percorso accessibile  
(**sottodimensionato**)

La superficie calpestabile sarà compatta ed omogenea. Le fugature prive di risalti e non superiori a cm. 0,5. La pendenza trasversale nel suo complesso non dovrà superare l'1%.

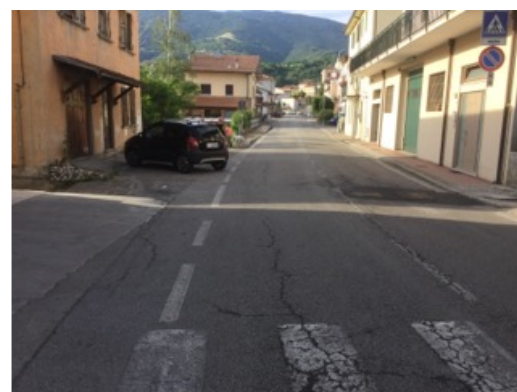
### Foto del rilievo

**Assenza di attraversamento**  
pedonale a raso

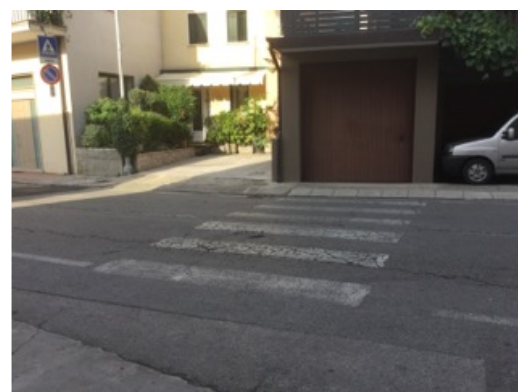
Foto del rilievo

Assenza di **segnalazione tattile** per non vedenti in prossimità di **attraversamento** pedonale posto in **senso ortogonale al senso di marcia**.

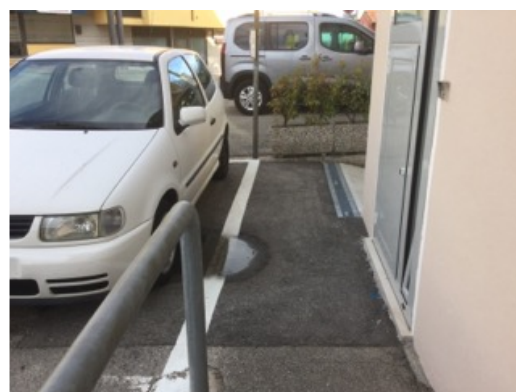
### Foto del rilievo

Ostacolo costituito da fioriera,  
albero o cespuglio

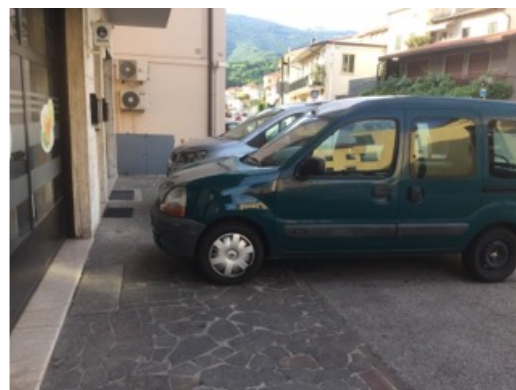
### Foto del rilievo

Carenza o inadeguatezza di protezione del percorso pedonale

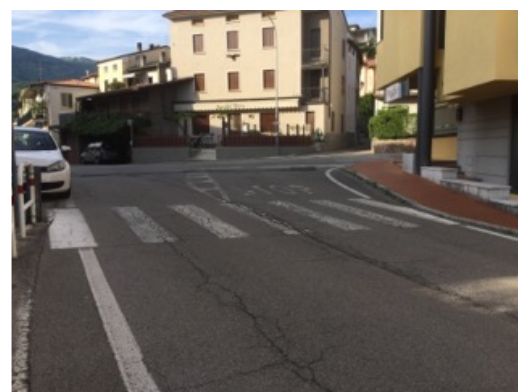
Foto del rilievo

Assenza di **segnalazione tattile** per non vedenti in prossimità di **attraversamento** pedonale posto in **senso ortogonale al senso di marcia**.

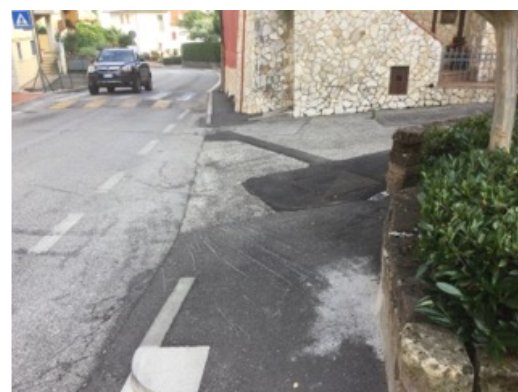
### Foto del rilievo

**Assenza di attraversamento**  
pedonale a raso

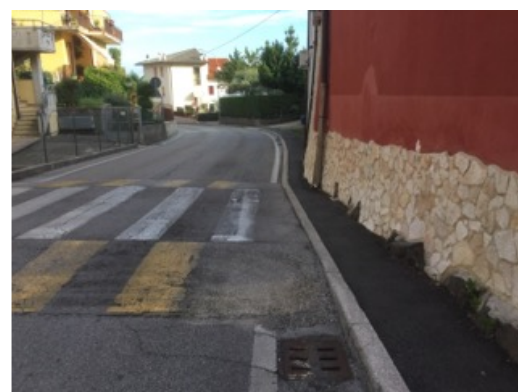
### Foto del rilievo

Assenza di percorso accessibile  
(**sottodimensionato**)

La superficie calpestabile sarà compatta ed omogenea. Le fugature prive di risalti e non superiori a cm. 0,5. La pendenza trasversale nel suo complesso non dovrà superare l'1%.

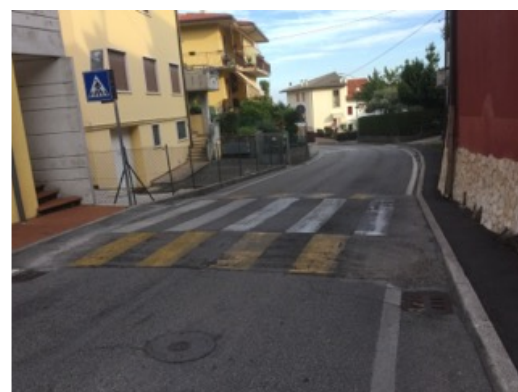
Foto del rilievo

Assenza di **segnalazione tattile** per non vedenti in prossimità di **attraversamento** pedonale posto in **senso ortogonale al senso di marcia**.

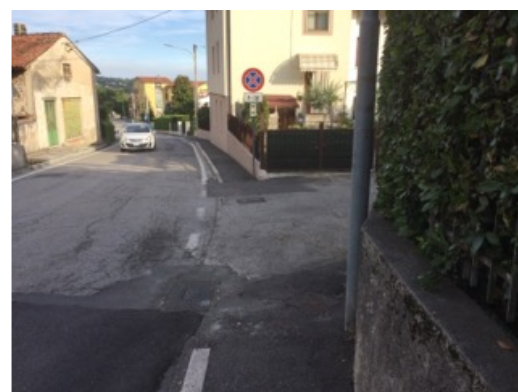
### Foto del rilievo

**Assenza di attraversamento**  
pedonale a raso

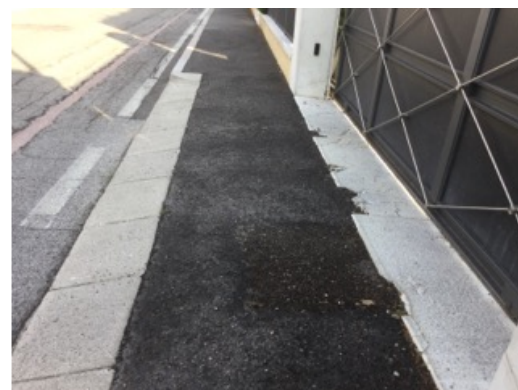
### Foto del rilievo

**Presenza di sconnessioni**, buche isolate, deformazioni della pavimentazione esistente, assenza di porzioni di essa.

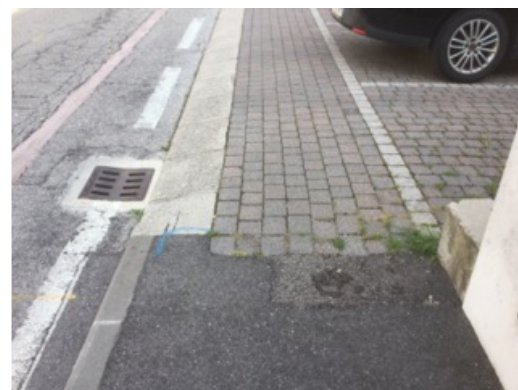
### Foto del rilievo

**Presenza di sconnessioni**, buche isolate, deformazioni della pavimentazione esistente, assenza di porzioni di essa.

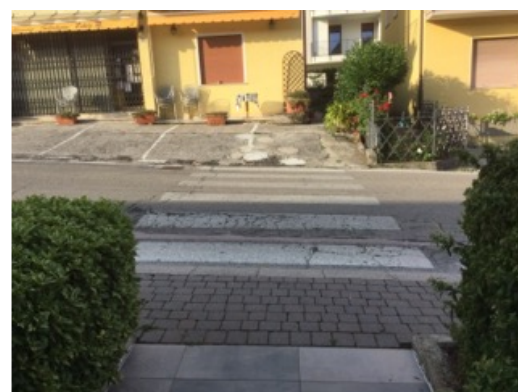
### Foto del rilievo

**Assenza** di attraversamento pedonale rialzato.

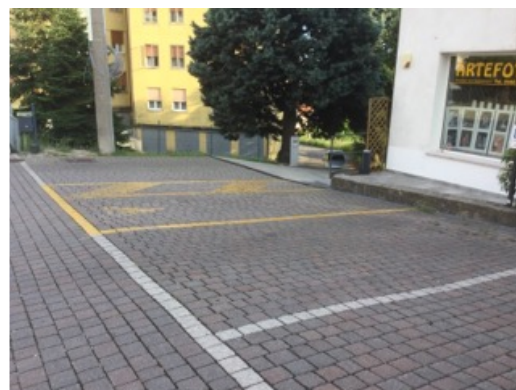
Foto del rilievo

Parcheggio collocato in posizione non idonea per la funzione richiesta

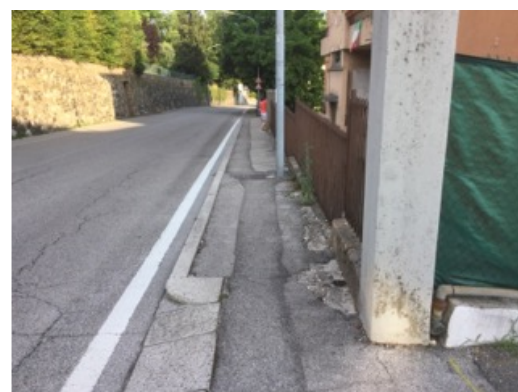
### Foto del rilievo

Sconnessione generalizzata della pavimentazione

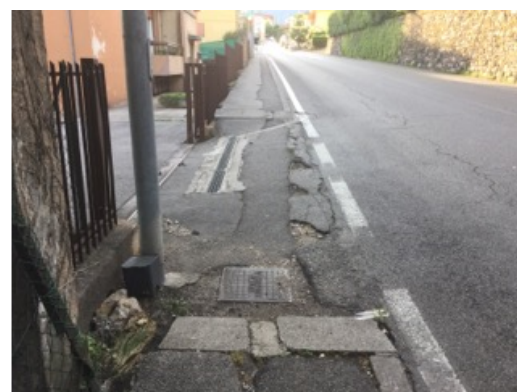
### Foto del rilievo

**Passo carraio** inadeguato

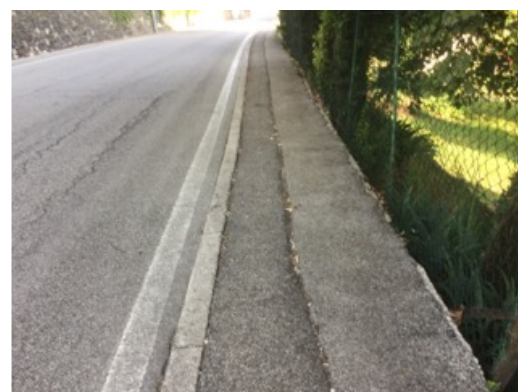
### Foto del rilievo

Sconnessione generalizzata della  
pavimentazione

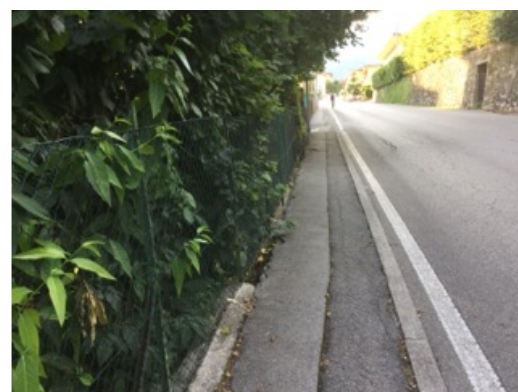
### Foto del rilievo

**Assenza di protezione** del percorso pedonale

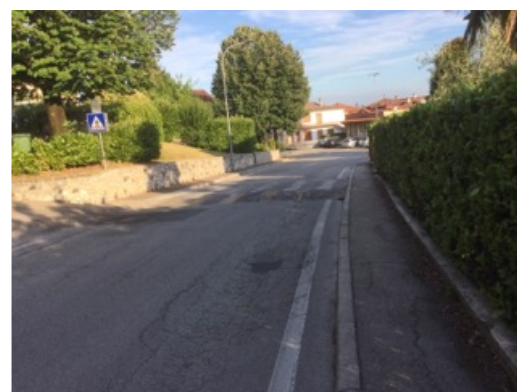
Foto del rilievo

Assenza di **segnalazione tattile** per non vedenti in prossimità di **attraversamento** pedonale posto in **senso ortogonale al senso di marcia**.

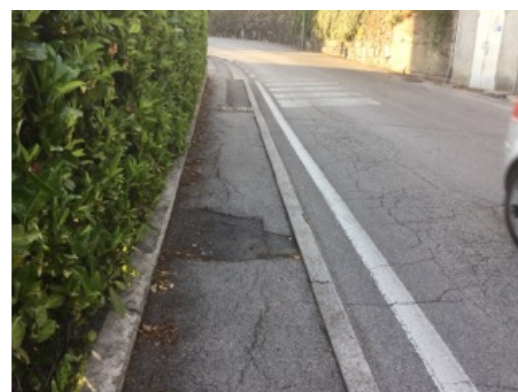
### Foto del rilievo

Sconnessione generalizzata della pavimentazione

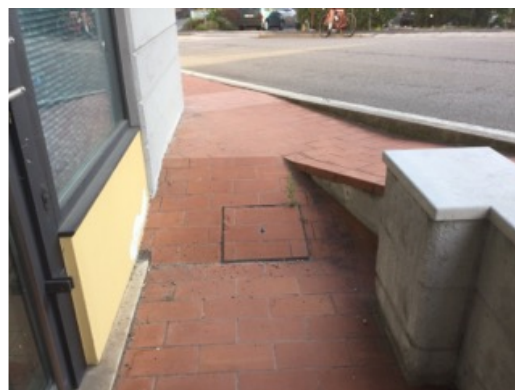
### Foto del rilievo

Scivolo con **pendenza eccessiva**

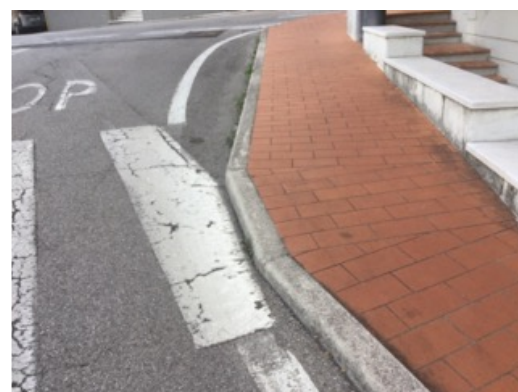
### Foto del rilievo

Dislivello causato da gradino di **2/30 cm**

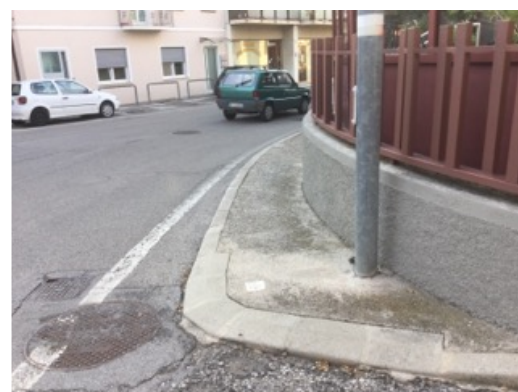
### Foto del rilievo

Dislivello causato da gradino di **2/30 cm**

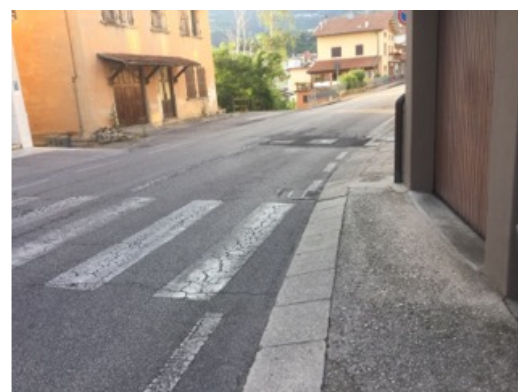
### Foto del rilievo

Dislivello causato da gradino di **2/30 cm**

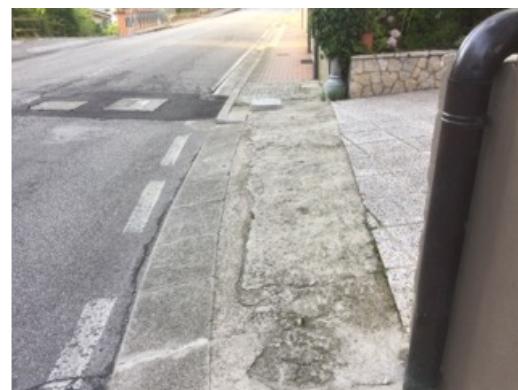
### Foto del rilievo

**Presenza di sconnessioni**, buche isolate, deformazioni della pavimentazione esistente, assenza di porzioni di essa.
