# PIANO DI ELIMINAZIONE DELLE BARRIERE ARCHITETTONICHE

**TIZIANO, via**

SCHEDA n° 26  
aggiornato al 08/08/2021

# SCHEDE DEGLI INTERVENTI

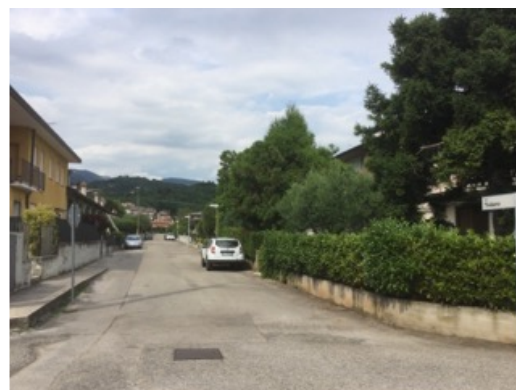
### Foto del rilievo

### Criticità

**Assenza** di percorso a raso

**Nuova realizzazione di marciapiedi a raso** con le seguenti caratteristiche:

- altezza massima 2,5 cm dal piano carrabile;
- larghezza minima 150 cm; in presenza di cospicuo flusso pedonale è consigliata larghezza 200 cm; è ammessa larghezza minima 100 cm solo in caso di restrizioni puntuali o di breve lunghezza (massimo 10 m);
- pendenza longitudinale 5% (massimo 8%);
- pendenza trasversale 1%;
- altezza minima libera da ostacoli 220 cm da piano di calpestio;
- finitura tale da rendere il piano di calpestio accessibile.

Occorre fare una buona rasatura della finitura superficiale per evitare di creare altre criticità sulla pavimentazione per le persone con difficoltà motorie.

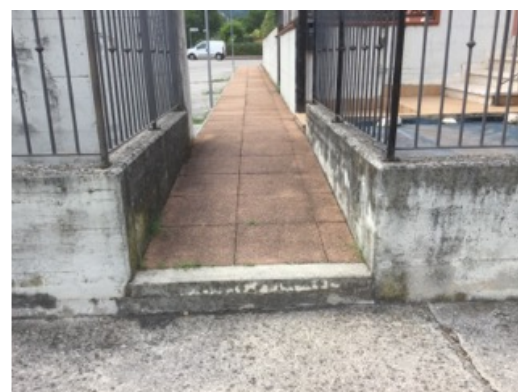
### Foto del rilievo

### Criticità

Dislivello causato da gradino di **2/30 cm**

Raccordo del percorso attraverso la creazione, con **asporto** di materiale, di una rampa di lunghezza sufficiente ad ottenere una pendenza non superiore al 5% e di larghezza pari alla larghezza del marciapiede. Qualora la rampa sia proposta sulla direttrice del marciapiede la cui larghezza dello stesso risulti superiore a cm.200, questa sarà comunque di larghezza non inferiore a cm.120. Ogni rampa di nuova realizzazione dovrà sempre avere una superficie trattata, in modo tale da rendere percepibile il manufatto da parte delle persone non vedenti attraverso un segnale tattilo plantare ottenibile mediante incisione del materiale secondo la codificazione determinata dalle associazioni locali delle persone non vedenti. Il medesimo materiale costituente la rampa dovrà essere cromaticamente percepibile dalle persone ipovedenti attraverso idoneo contrasto dei materiali. Quando la differenza di quota fra i due piani (pedonale e carrabile) è maggiore di cm 20, si suggerisce di corredarla con cordolo battiruota o elemento di medesima risposta funzionale, nonché di corrimano, su almeno uno dei lati, visivamente percepibile alle persone ipovedenti.

Occorre fare una buona rasatura della finitura superficiale (attraverso la compattazione e la rullatura del materiale) per evitare di creare altre criticità sulla pavimentazione per le persone con difficoltà motorie. Ovvero non creare spessori e fonti di inciampo.
