Comune di Lugo di Vicenza (VI)

# PIANO DI ELIMINAZIONE DELLE BARRIERE ARCHITETTONICHE

**VERDI, via**

# SCHEDE DEGLI INTERVENTI

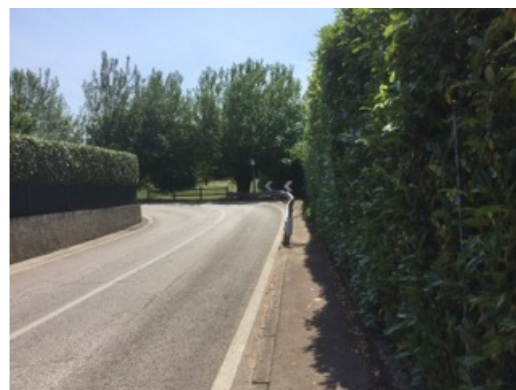
### Foto del rilievo

Assenza di percorso **in rilevato**

**Nuova realizzazione di marciapiedi in rilevato**, con le seguenti caratteristiche:

- altezza massima 12 cm dal piano carrabile;
- larghezza minima 150 cm; in presenza di cospicuo flusso pedonale è consigliata larghezza 200 cm; è ammessa larghezza minima 100 cm solo in caso di restrizioni puntuali o di breve lunghezza (massimo 10 m);
- pendenza longitudinale 5% (massimo 8%);
- pendenza trasversale 1%;
- altezza minima libera da ostacoli 220 cm da piano di calpestio;
- finitura tale da rendere il piano di calpestio accessibile.

Da realizzare in allargamento dell'esistente, se necessario a sbalzo.

Materiale suggerito: **Conglomerato cementizio**

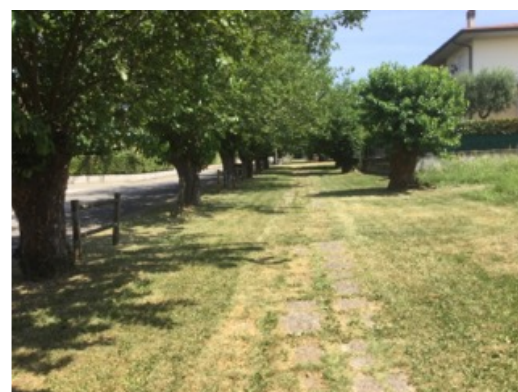
Foto del rilievo

**Percorso a raso** con sconnessioni, buche, mancata finitura, deformazioni

Adeguamento del percorso tramite **demolizione e rifacimento del marciapiedi a raso**, con le seguenti caratteristiche:

- altezza massima 2,5 cm dal piano carrabile;
- larghezza minima 150 cm; in presenza di cospicuo flusso pedonale è consigliata larghezza 200 cm; è ammessa larghezza minima 100 cm solo in caso di restrizioni puntuali o di breve lunghezza (massimo 10 m);
- pendenza longitudinale 5% (massimo 8%);
- pendenza trasversale 1%;
- altezza minima libera da ostacoli 220 cm da piano di calpestio;
- finitura tale da rendere il piano di calpestio accessibile.

Materiale suggerito: **Massello autobloccante**

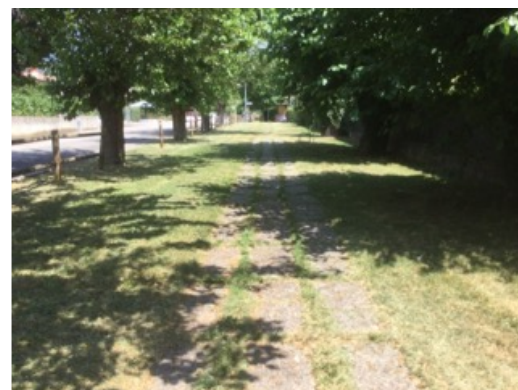
Foto del rilievo

**Percorso a raso** con sconnessioni, buche, mancata finitura, deformazioni

Adeguamento del percorso tramite **demolizione e rifacimento del marciapiedi a raso**, con le seguenti caratteristiche:

- altezza massima 2,5 cm dal piano carrabile;
- larghezza minima 150 cm; in presenza di cospicuo flusso pedonale è consigliata larghezza 200 cm; è ammessa larghezza minima 100 cm solo in caso di restrizioni puntuali o di breve lunghezza (massimo 10 m);
- pendenza longitudinale 5% (massimo 8%);
- pendenza trasversale 1%;
- altezza minima libera da ostacoli 220 cm da piano di calpestio;
- finitura tale da rendere il piano di calpestio accessibile.

Materiale suggerito: **Massello autobloccante**
