# PIANO DI ELIMINAZIONE DELLE BARRIERE ARCHITETTONICHE

**XXV APRILE, piazza**

# SCHEDE DEGLI INTERVENTI

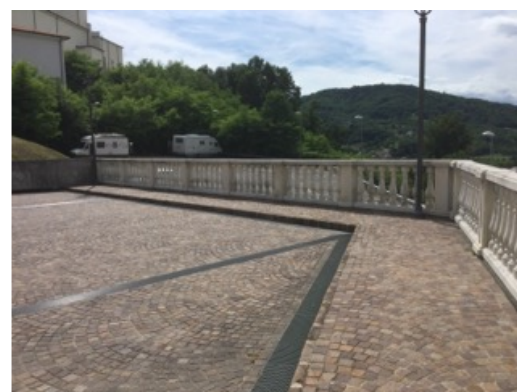
### Foto del rilievo

**Assenza di panca** per la seduta

**Inserimento** di panchina da esterni.

Le caratteristiche dimensionali della seduta saranno le seguenti:

- altezza 42 cm ca.;
- profondità 40-50 cm;
- braccioli alti 20-25 cm sopra il livello di seduta, estesi oltre il margine frontale;
- schienale inclinato (10°), come il piano di seduta (5°), per aiutare l'utente ad alzarsi;
- profondità dello spazio vuoto sotto la sedia  $\geq 10$  cm per permettere di puntare le gambe quando ci si alza;
- carico almeno 115 Kg (per posto di seduta).

Le gambe d'appoggio non dovranno ostacolare l'accostamento di una sedia a ruote, per il quale si dovrà inoltre prevedere uno spazio libero di almeno 90 x 90 cm adiacente alla seduta stessa

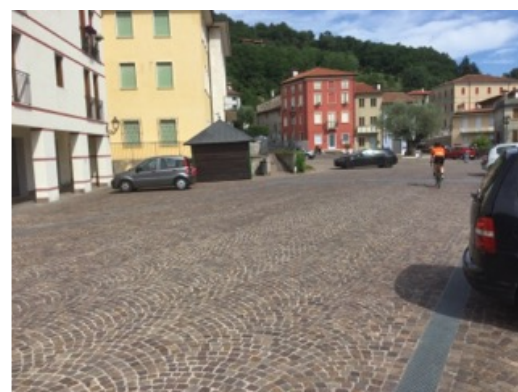
Foto del rilievo

Scarsa o inesistente dotazione di parcheggi riservati ai disabili.  
(Parcheggio a pettine ortogonale al percorso pedonale)

**Inserimento** di un'area di parcheggio di mt 5x3,20 in aderenza al percorso pedonale.

L'area dovrà essere adeguatamente evidenziata con una segnaletica verticale, posta a cm 220 d'altezza, e da una segnaletica orizzontale che individua una zona di cm 170 di larghezza, relativa all'ingombro dell'autovettura, ed una seconda, di larghezza minima cm 150, necessaria al libero movimento dell'utente in fase di trasferimento.

La zona pedonale, se non complanare, dovrà sempre essere raccordata mediante scivolo (max 8%) con il percorso principale.

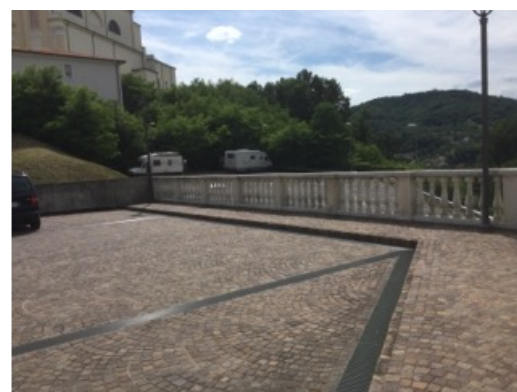
Foto del rilievo

Assenza di percorso **in rilevato**

**Nuova realizzazione di marciapiedi in rilevato**, con le seguenti caratteristiche:

- altezza massima 12 cm dal piano carrabile;
- larghezza minima 150 cm; in presenza di cospicuo flusso pedonale è consigliata larghezza 200 cm; è ammessa larghezza minima 100 cm solo in caso di restrizioni puntuali o di breve lunghezza (massimo 10 m);
- pendenza longitudinale 5% (massimo 8%);
- pendenza trasversale 1%;
- altezza minima libera da ostacoli 220 cm da piano di calpestio;
- finitura tale da rendere il piano di calpestio accessibile.

Per inserire le 3 sedute il marciapiede deve essere allargato di almeno un metro.

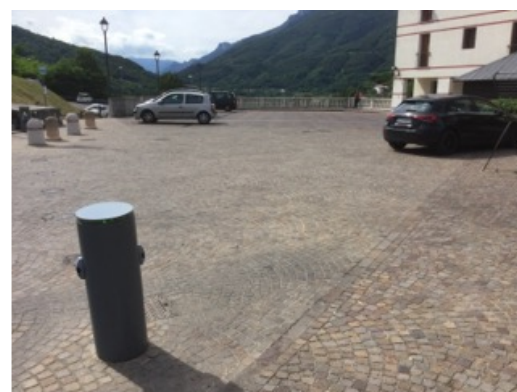
Foto del rilievo

**Assenza** di segnalazione **tattilo-plantare** come linea guida all'orientamento delle persone non vedenti

Inserimento di segnalazione tattile costituita da fascia di larghezza 60 cm trattata a **righe parallele** con funzione di orientamento (in caso di spazi aperti, piazze, attraversamenti obliqui o percorsi eccessivamente larghi).

Il materiale da utilizzarsi deve essere consono al contesto in cui si trova. Sono da evitarsi materiali in gomma incollati ma bensì piastrelle di ceramica, pietra lavorata in superficie o materiale autobloccante.

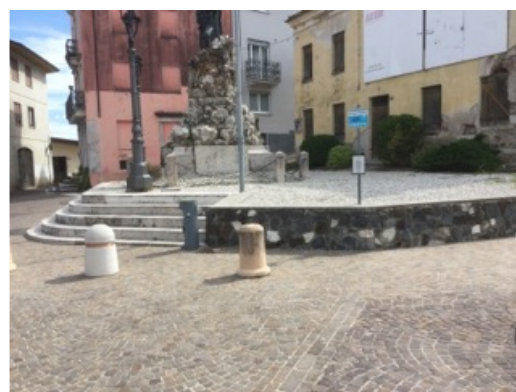
### Foto del rilievo

**Assenza** di segnalazione **tattilo-plantare** per l'intercettazione di pubblici servizi (Targa tattile, fermata del mezzo pubblico)

Inserimento di segnalazione tattile costituita da fascia di larghezza 60 cm trattata a **righe parallele** con funzione di orientamento. Il percorso tattile termina con una segnaletica di "Attenzione/Servizio", ossia una striscia di 40 cm di profondità posta in prossimità della palina o della pensilina qualora esistente.

Il materiale da utilizzarsi deve essere consono al contesto in cui si trova. Sono da evitarsi materiali in gomma incollati ma bensì piastrelle di ceramica, pietra lavorata in superficie o materiale autobloccante.

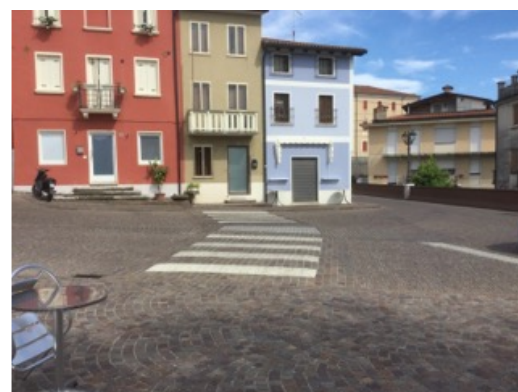
Foto del rilievo

Assenza di **segnalazione tattile** per non vedenti in prossimità di **attraversamento pedonale** posto in **senso ortogonale al senso di marcia**.

**Adeguamento di attraversamento pedonale** tramite **nuova realizzazione di segnaletica tattile** a pavimento (segnale pericolo valicabile), **posta trasversalmente alla direzione** di marcia. La segnaletica tattile di profondità 40 cm e larghezza uguale alla zebra, serve ad evidenziare la delimitazione tra sede pedonale e carrabile. In caso di isola salvagente, la segnaletica sarà ripetuta all'inizio e alla fine dell'isola come preavviso di attenzione; ciascuna di queste bande avrà una profondità minima di 40 cm.

Prevedere sempre l'intercettazione sul marciapiede quando si è in presenza di un attraversamento.

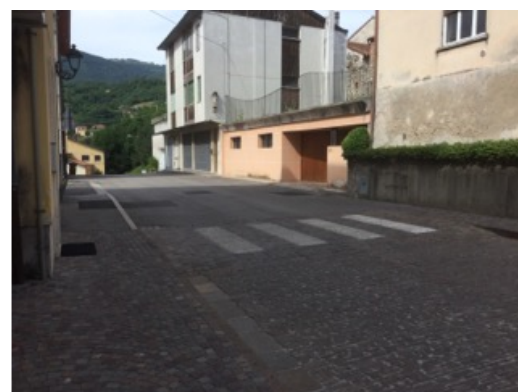
Foto del rilievo

Assenza di **segnalazione tattile** per non vedenti in prossimità di **attraversamento pedonale** posto in **senso ortogonale al senso di marcia**.

**Adeguamento di attraversamento pedonale** tramite **nuova realizzazione di segnaletica tattile** a pavimento (segnale pericolo valicabile), **posta trasversalmente alla direzione** di marcia. La segnaletica tattile di profondità 40 cm e larghezza uguale alla zebra, serve ad evidenziare la delimitazione tra sede pedonale e carrabile. In caso di isola salvagente, la segnaletica sarà ripetuta all'inizio e alla fine dell'isola come preavviso di attenzione; ciascuna di queste bande avrà una profondità minima di 40 cm.

Prevedere sempre l'intercettazione sul marciapiede quando si è in presenza di un attraversamento.
