# PIANO DI ELIMINAZIONE DELLE BARRIERE ARCHITETTONICHE

**MUNICIPIO**

Piazza XXV Aprile 28

# SCHEDE DEGLI INTERVENTI

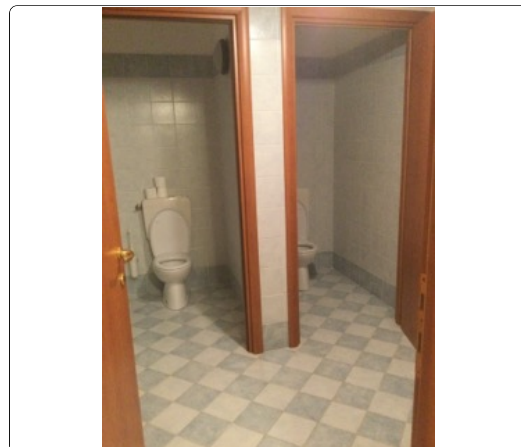
Foto del rilievo

Criticità rilevata

Servizio igienico riservato **inadeguato/inesistente**

Servizi igienici riservati

Interrato

**Realizzazione** di un servizio igienico a norma del D.M. 236/89 **previa demolizione** dell'esistente.

Il locale igienico dovrà essere attrezzato con: tazza wc e accessori annessi, lavabo, specchio, corrimani, maniglioni, ecc.

Lo spazio libero necessario all'accostamento e al trasferimento laterale dalla sedia a ruote alla tazza wc dovrà essere di minimo 100 cm misurati dall'asse del sanitario. Si dovrà garantire: da un lato lo spazio adeguato per l'avvicinamento e la rotazione di una sedia a ruote, dall'altro una distanza tale da consentire a chi usa il wc un agevole appiglio ai corrimani posti sulla parete laterale (l'asse della tazza dovrà distare 40 cm dalla parete laterale o dal corrimano o maniglione di appoggio). La distanza fra il bordo anteriore della tazza e la parete posteriore dovrà essere di 75-80 cm. I maniglioni a lato della tazza saranno posizionati ad un'altezza di cm 80 dal piano di calpestio.

L'altezza del piano superiore della tazza, preferibilmente sospesa, dovrà essere di 45 cm dal pavimento (ciambella esclusa), eventualmente adattabile a diverse altezze per mezzo di appositi rialzi. Il wc sarà corredato di tutti gli

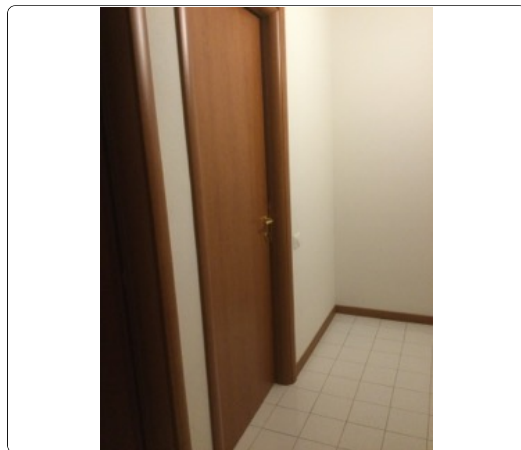
Foto del rilievo

Criticità rilevata

Assenza di **maniglione orizzontale** sulla porta

Servizi igienici riservati

Interrato

**Inserimento** di maniglione orizzontale ad un'altezza compresa tra cm 85 e 95 dal pavimento, sul lato interno della porta. L'oggetto faciliterà la chiusura della porta dietro di sé per chi, in carrozzina, ha poco spazio di manovra.

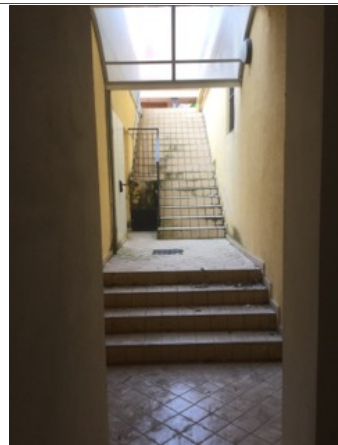
Foto del rilievo

Criticità rilevata  
Corrimano: assenza/inadeguatezza

Area esterna

Interrato

**Inserimento** di corrimano: nel caso di un uso da parte di persone adulte il corrimano dovrà avere preferibilmente sezione con diametro di mm 40, nel caso di maggior uso da parte di bambini il diametro non dovrà superare i 30 mm. I corrimani utilizzati da parte degli adulti saranno posti ad un'altezza compresa tra 90 e 100 cm, quelli utilizzati da parte dei bambini andranno posti a un'altezza compresa tra cm 60 e cm 75. In caso di utenza mista si consiglia l'utilizzo di doppio corrimano posto alle due altezze. Il corrimano dovrà essere prolungato di cm 30 oltre il primo e l'ultimo gradino. La distanza tra il corrimano e la parete dovrà essere compresa tra i 4 e i 5 cm. Affinché le mensole di fissaggio al muro non costituiscano ostacolo sarà indispensabile posizionarle sulla parte inferiore del corrimano. Il materiale dovrà assicurare una presa sicura (anti-scivolo) ed essere gradevole al tatto. Il corrimano deve essere sempre presente su entrambi i lati della scala.

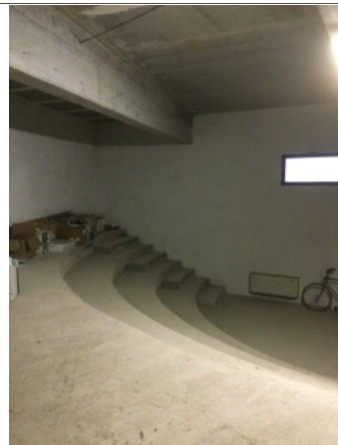
Foto del rilievo

Criticità rilevata  
piattaforma elevatrice: assenza

Aula magna

Interrato

Installazione di piattaforma elevatrice **a vano aperto**  
Utilizzabile fino ad un dislivello massimo di 2000 mm, la  
piattaforma viene realizzata con centralina idraulica e quadro  
elettrico esterni per facilitare eventuali interventi di  
manutenzione o riparazione.

Comandi a bordo e di piano facilmente utilizzabili, soffierto di  
protezione sotto al pianale che evita pericoli di  
schiacciamento.

Struttura in vetro di sicurezza ed acciaio, idoneo anche per  
esterni.

Portata Kg. 250/300

Parapetti a bordo e cancelli, con serrature di sicurezza,  
realizzati in acciaio e vetro antisfondamento

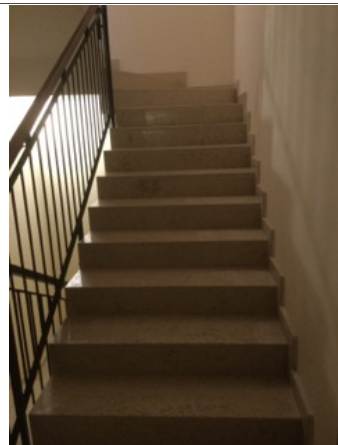
Foto del rilievo

Criticità rilevata  
Corrimano: assenza/inadeguatezza

Scale

Interrato

**Inserimento** di corrimano: nel caso di un uso da parte di persone adulte il corrimano dovrà avere preferibilmente sezione con diametro di mm 40, nel caso di maggior uso da parte di bambini il diametro non dovrà superare i 30 mm. I corrimani utilizzati da parte degli adulti saranno posti ad un'altezza compresa tra 90 e 100 cm, quelli utilizzati da parte dei bambini andranno posti a un'altezza compresa tra cm 60 e cm 75. In caso di utenza mista si consiglia l'utilizzo di doppio corrimano posto alle due altezze. Il corrimano dovrà essere prolungato di cm 30 oltre il primo e l'ultimo gradino. La distanza tra il corrimano e la parete dovrà essere compresa tra i 4 e i 5 cm. Affinché le mensole di fissaggio al muro non costituiscano ostacolo sarà indispensabile posizionarle sulla parte inferiore del corrimano. Il materiale dovrà assicurare una presa sicura (anti-scivolo) ed essere gradevole al tatto. Il corrimano deve essere sempre presente su entrambi i lati della scala.

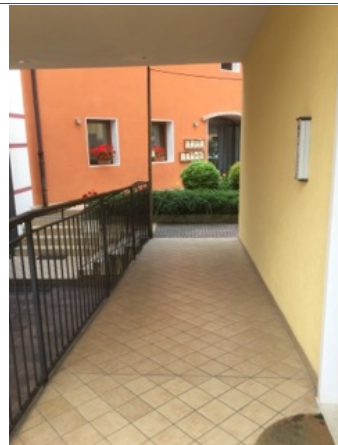
Foto del rilievo

Criticità rilevata  
Corrimano: assenza/inadeguatezza

Accesso edificio

Piano terra

**Inserimento** di corrimano: nel caso di un uso da parte di persone adulte il corrimano dovrà avere preferibilmente sezione con diametro di mm 40, nel caso di maggior uso da parte di bambini il diametro non dovrà superare i 30 mm. I corrimani utilizzati da parte degli adulti saranno posti ad un'altezza compresa tra 90 e 100 cm, quelli utilizzati da parte dei bambini andranno posti a un'altezza compresa tra cm 60 e cm 75. In caso di utenza mista si consiglia l'utilizzo di doppio corrimano posto alle due altezze. Il corrimano dovrà essere prolungato di cm 30 oltre il primo e l'ultimo gradino. La distanza tra il corrimano e la parete dovrà essere compresa tra i 4 e i 5 cm. Affinché le mensole di fissaggio al muro non costituiscano ostacolo sarà indispensabile posizionarle sulla parte inferiore del corrimano. Il materiale dovrà assicurare una presa sicura (anti-scivolo) ed essere gradevole al tatto. Il corrimano deve essere sempre presente su entrambi i lati della scala.

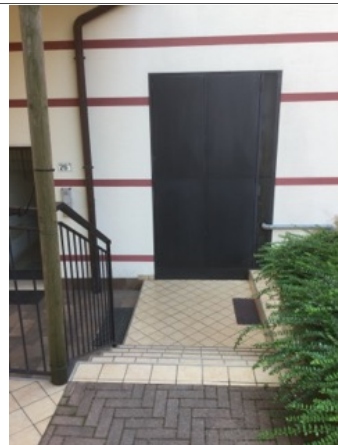
Foto del rilievo

Criticità rilevata  
Corrimano: assenza/inadeguatezza

Accesso edificio

Piano terra

**Inserimento** di corrimano: nel caso di un uso da parte di persone adulte il corrimano dovrà avere preferibilmente sezione con diametro di mm 40, nel caso di maggior uso da parte di bambini il diametro non dovrà superare i 30 mm. I corrimani utilizzati da parte degli adulti saranno posti ad un'altezza compresa tra 90 e 100 cm, quelli utilizzati da parte dei bambini andranno posti a un'altezza compresa tra cm 60 e cm 75. In caso di utenza mista si consiglia l'utilizzo di doppio corrimano posto alle due altezze. Il corrimano dovrà essere prolungato di cm 30 oltre il primo e l'ultimo gradino. La distanza tra il corrimano e la parete dovrà essere compresa tra i 4 e i 5 cm. Affinché le mensole di fissaggio al muro non costituiscano ostacolo sarà indispensabile posizionarle sulla parte inferiore del corrimano. Il materiale dovrà assicurare una presa sicura (anti-scivolo) ed essere gradevole al tatto. Il corrimano deve essere sempre presente su entrambi i lati della scala.

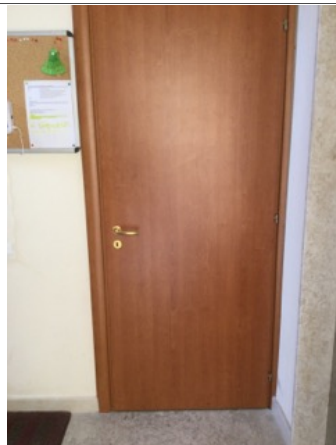
Foto del rilievo

Criticità rilevata  
Serramento interno **inadeguato**

Ingresso

Piano terra

**Sostituzione** del serramento esistente con un nuovo serramento.

La nuova porta dovrà essere rototraslante con una luce netta non inferiore a cm 80.

L'anta dovrà essere manovrabile applicando una forza inferiore a 3,5 Kg. La maniglia sarà collocata ad un'altezza da terra di cm. 80/90.

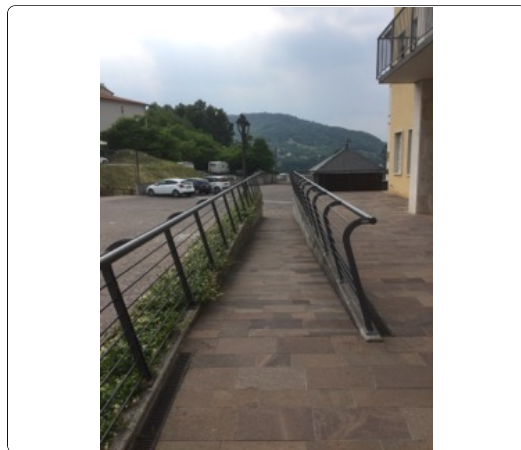
Foto del rilievo

Criticità rilevata  
Corrimano: assenza/inadeguatezza

Accesso edificio

Piano terra

**Inserimento** di corrimano: nel caso di un uso da parte di persone adulte il corrimano dovrà avere preferibilmente sezione con diametro di mm 40, nel caso di maggior uso da parte di bambini il diametro non dovrà superare i 30 mm. I corrimani utilizzati da parte degli adulti saranno posti ad un'altezza compresa tra 90 e 100 cm, quelli utilizzati da parte dei bambini andranno posti a un'altezza compresa tra cm 60 e cm 75. In caso di utenza mista si consiglia l'utilizzo di doppio corrimano posto alle due altezze. Il corrimano dovrà essere prolungato di cm 30 oltre il primo e l'ultimo gradino. La distanza tra il corrimano e la parete dovrà essere compresa tra i 4 e i 5 cm. Affinché le mensole di fissaggio al muro non costituiscano ostacolo sarà indispensabile posizionarle sulla parte inferiore del corrimano. Il materiale dovrà assicurare una presa sicura (anti-scivolo) ed essere gradevole al tatto. Il corrimano deve essere sempre presente su entrambi i lati della scala.

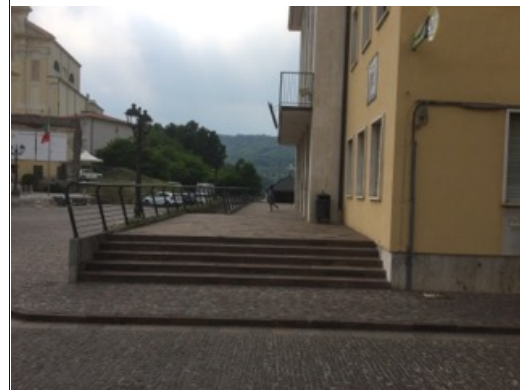
Foto del rilievo

Criticità rilevata  
Corrimano: assenza/inadeguatezza

Accesso edificio

Piano terra

**Inserimento** di corrimano: nel caso di un uso da parte di persone adulte il corrimano dovrà avere preferibilmente sezione con diametro di mm 40, nel caso di maggior uso da parte di bambini il diametro non dovrà superare i 30 mm. I corrimani utilizzati da parte degli adulti saranno posti ad un'altezza compresa tra 90 e 100 cm, quelli utilizzati da parte dei bambini andranno posti a un'altezza compresa tra cm 60 e cm 75. In caso di utenza mista si consiglia l'utilizzo di doppio corrimano posto alle due altezze. Il corrimano dovrà essere prolungato di cm 30 oltre il primo e l'ultimo gradino. La distanza tra il corrimano e la parete dovrà essere compresa tra i 4 e i 5 cm. Affinché le mensole di fissaggio al muro non costituiscano ostacolo sarà indispensabile posizionarle sulla parte inferiore del corrimano. Il materiale dovrà assicurare una presa sicura (anti-scivolo) ed essere gradevole al tatto. Il corrimano deve essere sempre presente su entrambi i lati della scala.

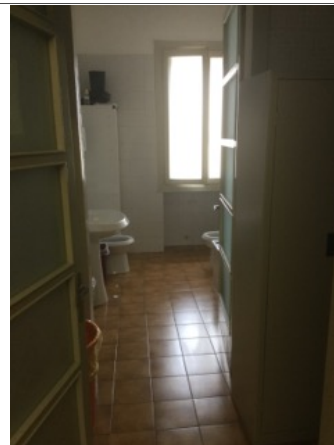
Foto del rilievo

Togliere vasca

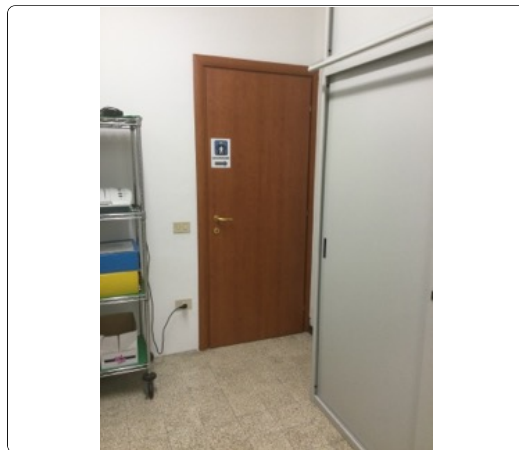
Foto del rilievo

Criticità rilevata  
Serramento interno **inadeguato**

Localizzazione intervento

Ingresso

2° Piano

**Sostituzione** del serramento esistente con un nuovo serramento.

La nuova porta dovrà essere rototraslante con una luce netta non inferiore a cm 80.

L'anta dovrà essere manovrabile applicando una forza inferiore a 3,5 Kg. La maniglia sarà collocata ad un'altezza da terra di cm. 80/90.

**Vetro**

La porta trasparente con apertura facilitata.

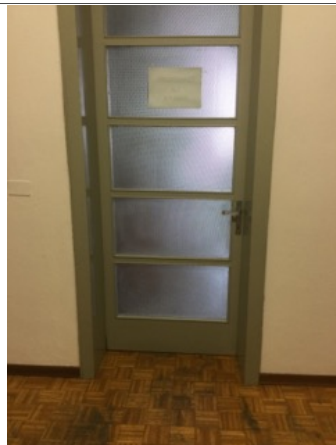
Foto del rilievo

Criticità rilevata  
Assenza di **maniglione orizzontale** sulla porta

Localizzazione intervento

Servizi igienici riservati

2° Piano

**Inserimento** di maniglione orizzontale ad un'altezza compresa tra cm 85 e 95 dal pavimento, sul lato interno della porta. L'oggetto faciliterà la chiusura della porta dietro di sé per chi, in carrozzina, ha poco spazio di manovra.

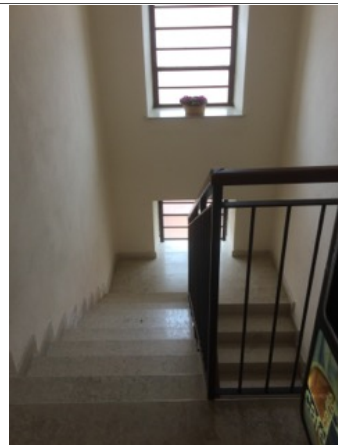
Foto del rilievo

Criticità rilevata  
Corrimano: assenza/inadeguatezza

Localizzazione intervento

Scale

1° Piano

**Inserimento** di corrimano: nel caso di un uso da parte di persone adulte il corrimano dovrà avere preferibilmente sezione con diametro di mm 40, nel caso di maggior uso da parte di bambini il diametro non dovrà superare i 30 mm. I corrimani utilizzati da parte degli adulti saranno posti ad un'altezza compresa tra 90 e 100 cm, quelli utilizzati da parte dei bambini andranno posti a un'altezza compresa tra cm 60 e cm 75. In caso di utenza mista si consiglia l'utilizzo di doppio corrimano posto alle due altezze. Il corrimano dovrà essere prolungato di cm 30 oltre il primo e l'ultimo gradino. La distanza tra il corrimano e la parete dovrà essere compresa tra i 4 e i 5 cm. Affinché le mensole di fissaggio al muro non costituiscano ostacolo sarà indispensabile posizionarle sulla parte inferiore del corrimano. Il materiale dovrà assicurare una presa sicura (anti-scivolo) ed essere gradevole al tatto. Il corrimano deve essere sempre presente su entrambi i lati della scala.

Metallo

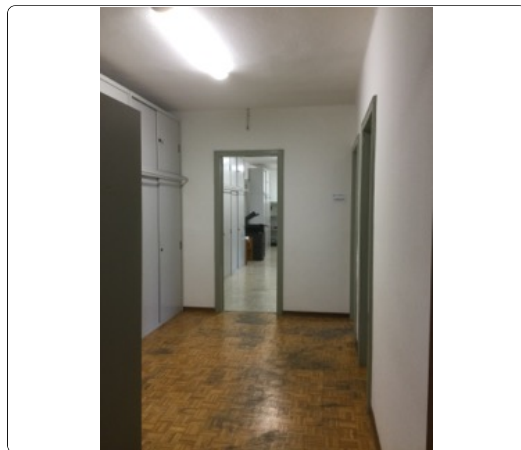
Foto del rilievo

Criticità rilevata  
Segnaletica informativa: **assenza**

Localizzazione intervento

Ufficio pubblico

2° Piano

**Inserimento** di segnaletica informativa e di orientamento. I cartelli di segnalazione all'interno di un edificio saranno posti preferibilmente tutti alla medesima altezza, compresa tra cm 145 e 170 dal piano di calpestio, e saranno caratterizzati dalla stessa logica di utilizzo. Nel caso in cui il cartello sporga a bandiera, ortogonalmente al flusso pedonale, dovrà essere posto ad un'altezza non inferiore a cm 210 da terra. Tra i caratteri utilizzati (preferibilmente di dimensione non inferiore ai 25 mm e in stampatello minuscolo) e lo sfondo dovrà esserci un buon contrasto cromatico ottenuto ponendo testi scuri su fondo chiaro (nero, verde, blu su bianco; nero, rosso su giallo).

Uniformare e adeguare segnaletica

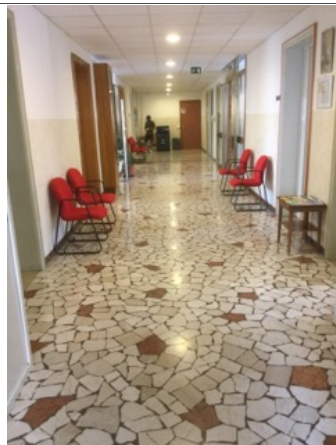
Foto del rilievo

Criticità rilevata  
Segnaletica informativa: **assenza**

Localizzazione intervento

Ufficio pubblico

1° Piano

**Inserimento** di segnaletica informativa e di orientamento. I cartelli di segnalazione all'interno di un edificio saranno posti preferibilmente tutti alla medesima altezza, compresa tra cm 145 e 170 dal piano di calpestio, e saranno caratterizzati dalla stessa logica di utilizzo. Nel caso in cui il cartello sporga a bandiera, ortogonalmente al flusso pedonale, dovrà essere posto ad un'altezza non inferiore a cm 210 da terra. Tra i caratteri utilizzati (preferibilmente di dimensione non inferiore ai 25 mm e in stampatello minuscolo) e lo sfondo dovrà esserci un buon contrasto cromatico ottenuto ponendo testi scuri su fondo chiaro (nero, verde, blu su bianco; nero, rosso su giallo).

Uniformare e adeguare segnaletica

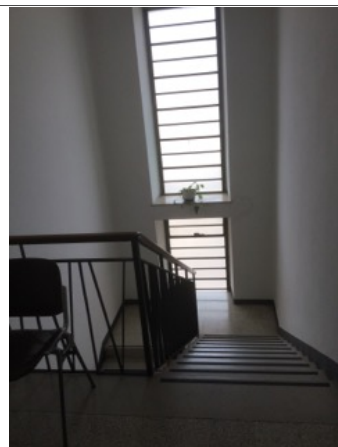
Foto del rilievo

Criticità rilevata  
Corrimano: assenza/inadeguatezza

Localizzazione intervento

Scale

1° Piano

**Inserimento** di corrimano: nel caso di un uso da parte di persone adulte il corrimano dovrà avere preferibilmente sezione con diametro di mm 40, nel caso di maggior uso da parte di bambini il diametro non dovrà superare i 30 mm. I corrimani utilizzati da parte degli adulti saranno posti ad un'altezza compresa tra 90 e 100 cm, quelli utilizzati da parte dei bambini andranno posti a un'altezza compresa tra cm 60 e cm 75. In caso di utenza mista si consiglia l'utilizzo di doppio corrimano posto alle due altezze. Il corrimano dovrà essere prolungato di cm 30 oltre il primo e l'ultimo gradino. La distanza tra il corrimano e la parete dovrà essere compresa tra i 4 e i 5 cm. Affinché le mensole di fissaggio al muro non costituiscano ostacolo sarà indispensabile posizionarle sulla parte inferiore del corrimano. Il materiale dovrà assicurare una presa sicura (anti-scivolo) ed essere gradevole al tatto. Il corrimano deve essere sempre presente su entrambi i lati della scala.
