# PIANO DI ELIMINAZIONE DELLE BARRIERE ARCHITETTONICHE

**SCUOLA MATERNA A. MAINO**

Via Sioggio, 1

# SCHEDE DEGLI INTERVENTI

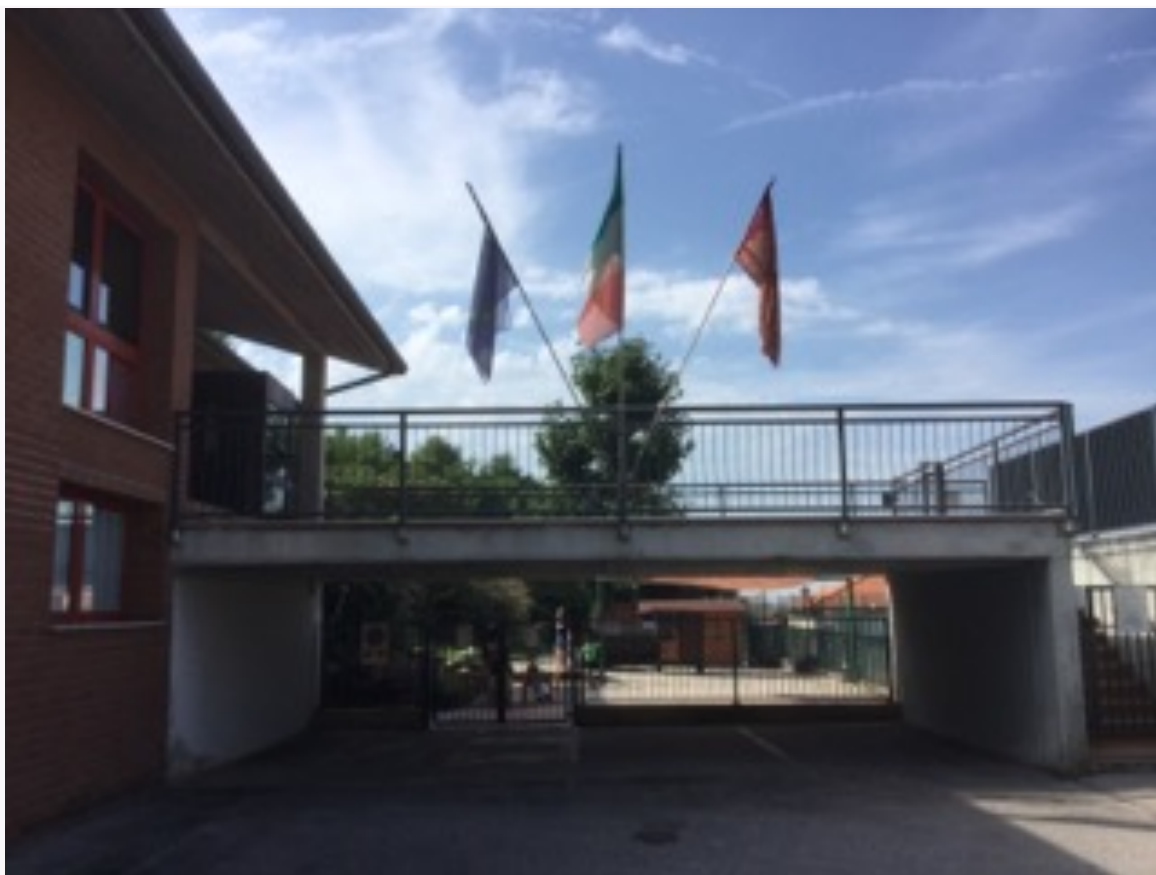
Questa scuola materna costruita su diversi livelli può essere resa accessibile solo entrando da ingresso sul retro che però non è centrale. Il giardino, le rampe e le scale sono da adeguare non solo per i bambini o i genitori con disabilità ma per tutti. Una soluzione complessiva potrebbe essere valutata da una riprogettazione anche dell'ingresso principale.

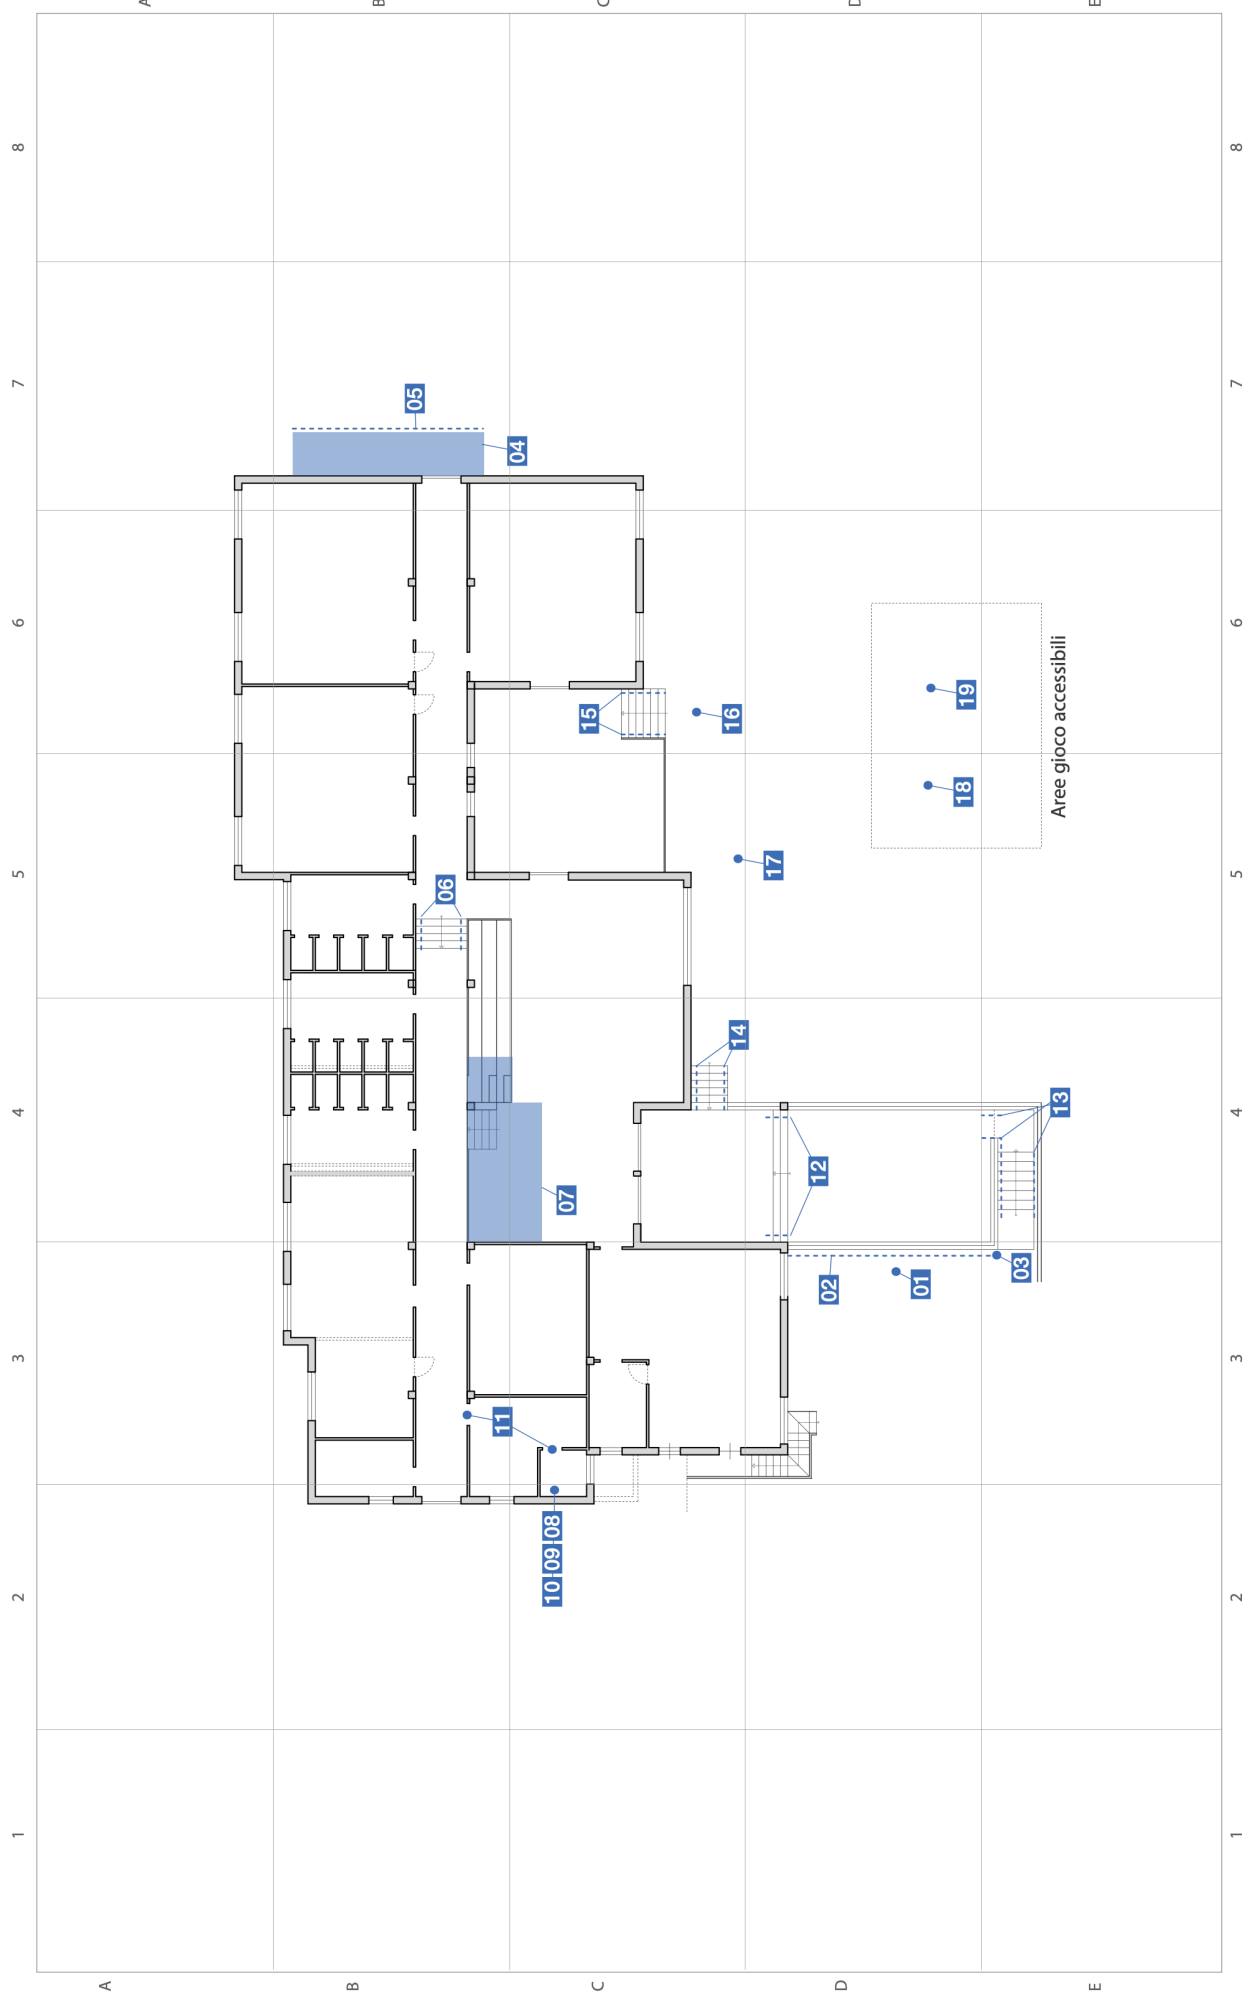
piano terra

INTERVENTI NEGLI EDIFICI

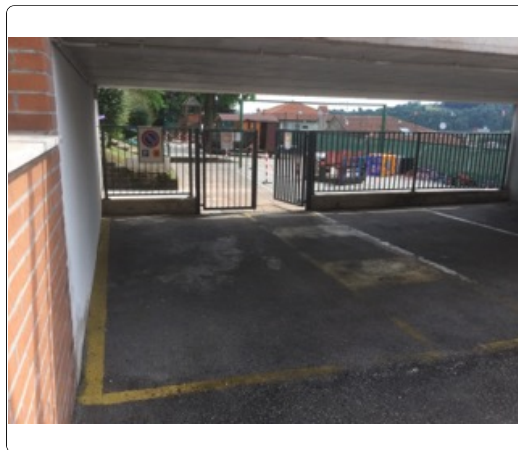
Foto del rilievo

**Presenza di sconnessioni**, buche isolate, deformazioni della pavimentazione esterna o assenza di porzioni di essa.

Demolire la pavimentazione di 10 cm. Portare da altezza di cm 200 a cm 210.

Adeguamento della pavimentazione dissestata tramite **demolizione e rifacimento del tappetino d'usura o sostituzione di parte di essa**, con finitura tale da rendere il piano di calpestio perfettamente complanare e raccordato adeguatamente alla pavimentazione esistente.

**ATTENZIONE !**  
Occorre fare una buona rasatura della finitura superficiale per evitare di creare altre criticità sulla pavimentazione per le persone con difficoltà motorie.

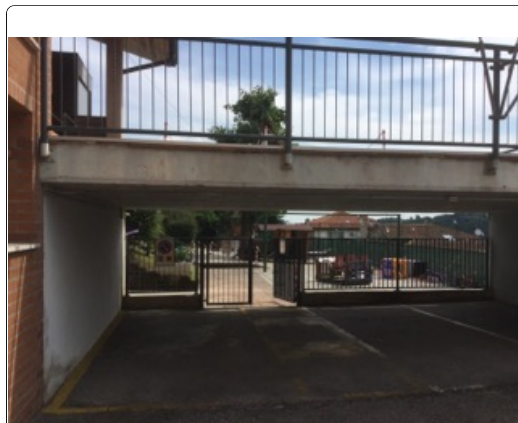
Foto del rilievo

Criticità rilevata  
banda segnalazione pericolo: assenza

Applicazione di **nastro adesivo plastico** colorato, atto a segnalare un ostacolo, fornire un'opportuna segnalazione visiva di un dislivello nel pavimento, creare contrasto cromatico traalzata e pedata sui gradini di una scala.

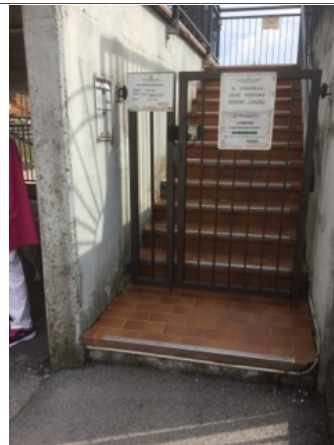
Foto del rilievo

Campanello di chiamata/citofono: **posizione inadeguata**

Portare campanello e citofono a piano terra.

**Riposizionamento** del terminale ad un'altezza compresa tra cm 110 e cm 130 dal piano di calpestio.

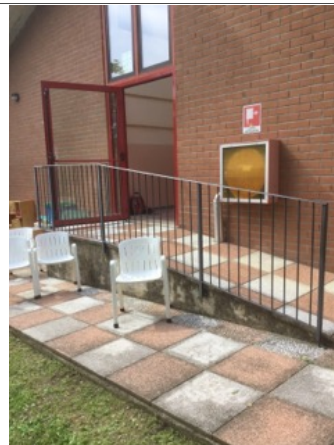
Foto del rilievo

Criticità rilevata  
rampa non conforme

**Demolizione** del manufatto esistente e **ricostruzione** in conformità alle normative vigenti.

La rampa, con rivestimento in **ceramica**, dovrà avere una pendenza longitudinale tale da consentirne l'agevole superamento da parte di tutti (preferibilmente inferiore al 5%), e pendenza trasversale non superiore all'1%. La pavimentazione dovrà essere antisdrucchiabile, uniforme e compatta. La rampa dovrà avere larghezza non inferiore a cm 90 (se possibile larghezza 150 cm) ed essere dotata di cordoli battiruota laterali di altezza non inferiore a cm 10. Per lunghezze superiori a 10 m sarà necessario interrompere la rampa con un piano orizzontale intermedio di dimensioni non inferiori a cm 150x150.

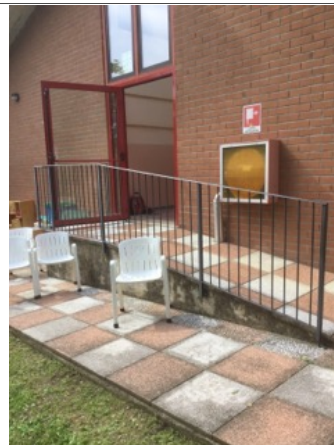
Foto del rilievo

Criticità rilevata  
Corrimano: assenza/inadeguatezza

**Inserimento** di corrimano: nel caso di un uso da parte di persone adulte il corrimano dovrà avere preferibilmente sezione con diametro di mm 40, nel caso di maggior uso da parte di bambini il diametro non dovrà superare i 30 mm. I corrimani utilizzati da parte degli adulti saranno posti ad un'altezza compresa tra 90 e 100 cm, quelli utilizzati da parte dei bambini andranno posti a un'altezza compresa tra cm 60 e cm 75. In caso di utenza mista si consiglia l'utilizzo di doppio corrimano posto alle due altezze. Il corrimano dovrà essere prolungato di cm 30 oltre il primo e l'ultimo gradino. La distanza tra il corrimano e la parete dovrà essere compresa tra i 4 e i 5 cm. Affinché le mensole di fissaggio al muro non costituiscano ostacolo sarà indispensabile posizionarle sulla parte inferiore del corrimano. Il materiale dovrà assicurare una presa sicura (anti-scivolo) ed essere gradevole al tatto. Il corrimano deve essere sempre presente su entrambi i lati della scala.

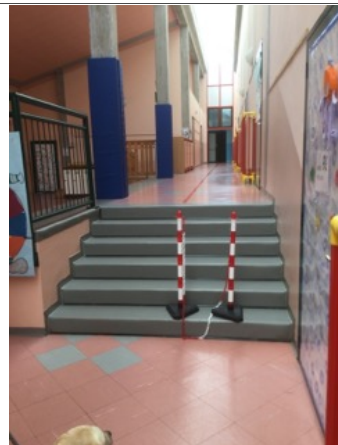
Foto del rilievo

Corrimano: assenza/inadeguatezza

**Inserimento** di corrimano: nel caso di un uso da parte di persone adulte il corrimano dovrà avere preferibilmente sezione con diametro di mm 40, nel caso di maggior uso da parte di bambini il diametro non dovrà superare i 30 mm. I corrimani utilizzati da parte degli adulti saranno posti ad un'altezza compresa tra 90 e 100 cm, quelli utilizzati da parte dei bambini andranno posti a un'altezza compresa tra cm 60 e cm 75. In caso di utenza mista si consiglia l'utilizzo di doppio corrimano posto alle due altezze. Il corrimano dovrà essere prolungato di cm 30 oltre il primo e l'ultimo gradino. La distanza tra il corrimano e la parete dovrà essere compresa tra i 4 e i 5 cm. Affinché le mensole di fissaggio al muro non costituiscano ostacolo sarà indispensabile posizionarle sulla parte inferiore del corrimano. Il materiale dovrà assicurare una presa sicura (anti-scivolo) ed essere gradevole al tatto. Il corrimano deve essere sempre presente su entrambi i lati della scala.

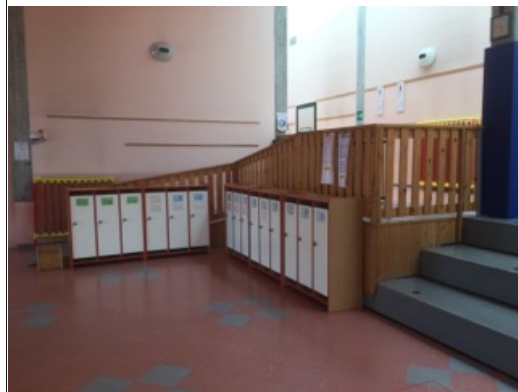
Foto del rilievo

Criticità rilevata  
rampa non conforme

H cm. 90

**Demolizione** del manufatto esistente e **ricostruzione** in conformità alle normative vigenti.

La rampa, con rivestimento in **ceramica**, dovrà avere una pendenza longitudinale tale da consentirne l'agevole superamento da parte di tutti (preferibilmente inferiore al 5%), e pendenza trasversale non superiore all'1%. La pavimentazione dovrà essere antisdrucchioliva, uniforme e compatta. La rampa dovrà avere larghezza non inferiore a cm 90 (se possibile larghezza 150 cm) ed essere dotata di cordoli battiruota laterali di altezza non inferiore a cm 10. Per lunghezze superiori a 10 m sarà necessario interrompere la rampa con un piano orizzontale intermedio di dimensioni non inferiori a cm 150x150.

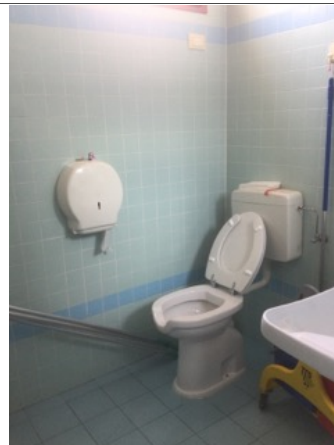
Foto del rilievo

Criticità rilevata  
Pulsante sciacquone: **assenza**

Inserimento di pulsante di scarico a fianco della tazza wc ad altezza di cm 60-70 dal pavimento. Il pulsante si azionerà con una lieve pressione ed avrà dimensioni e colorazione adeguate a consentirne un facile utilizzo.

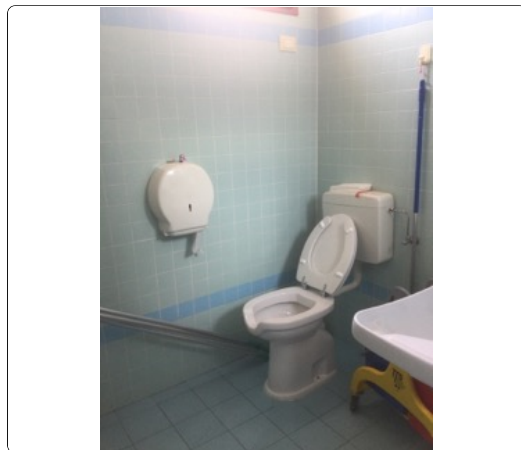
Foto del rilievo

Criticità rilevata  
distributore carta igienica: posizione inadeguata

**Riposizionamento** del distributore di carta igienica ad altezza di 80 dal piano di calpestio e cm 80 dalla parete posteriore o, nel caso di servizio privo di parete adiacente al sanitario, il porta rotolo deve essere inserito su un maniglione ribaltabile.

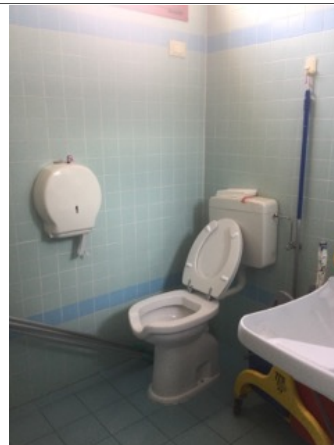
Foto del rilievo

Criticità rilevata  
Sanitario di forma non idonea

Sostituire il sanitario con un modello in cui non sia presente lo sgolo anteriore.

In tal caso si dovrà procedere con la scelta di un sanitario standard dotato di copri-water apposito con apertura frontale.

Oppure orientarsi su un prodotto già previsto di ugelli regolabili, posti all'interno del vaso o, utilizzare un copri-water dotato di ugelli per l'erogazione dell'acqua regolabili e dotato di comando miscelatore.

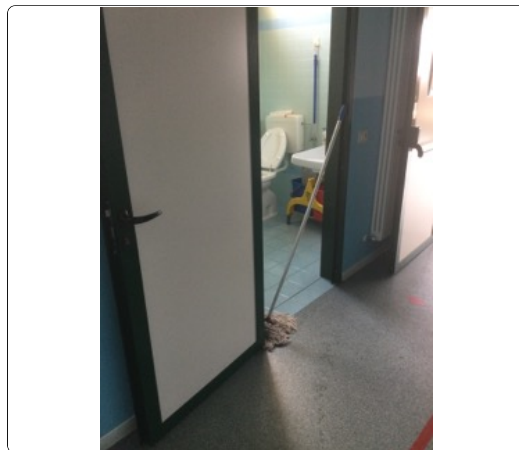
Foto del rilievo

Assenza di **maniglione orizzontale** sulla porta

**Inserimento** di maniglione orizzontale ad un'altezza compresa tra cm 85 e 95 dal pavimento, sul lato interno della porta. L'oggetto faciliterà la chiusura della porta dietro di sé per chi, in carrozzina, ha poco spazio di manovra.

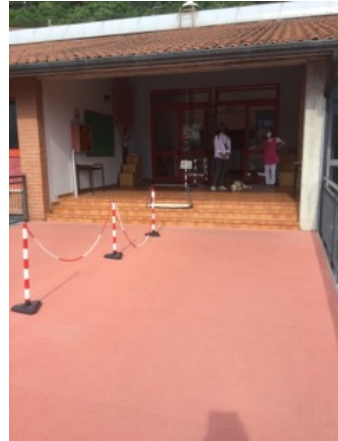
Foto del rilievo

Corrimano: assenza/inadeguatezza

**Inserimento** di corrimano: nel caso di un uso da parte di persone adulte il corrimano dovrà avere preferibilmente sezione con diametro di mm 40, nel caso di maggior uso da parte di bambini il diametro non dovrà superare i 30 mm. I corrimani utilizzati da parte degli adulti saranno posti ad un'altezza compresa tra 90 e 100 cm, quelli utilizzati da parte dei bambini andranno posti a un'altezza compresa tra cm 60 e cm 75. In caso di utenza mista si consiglia l'utilizzo di doppio corrimano posto alle due altezze. Il corrimano dovrà essere prolungato di cm 30 oltre il primo e l'ultimo gradino. La distanza tra il corrimano e la parete dovrà essere compresa tra i 4 e i 5 cm. Affinché le mensole di fissaggio al muro non costituiscano ostacolo sarà indispensabile posizionarle sulla parte inferiore del corrimano. Il materiale dovrà assicurare una presa sicura (anti-scivolo) ed essere gradevole al tatto. Il corrimano deve essere sempre presente su entrambi i lati della scala.

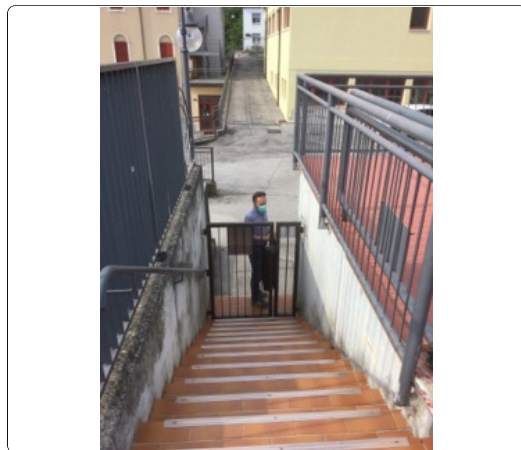
Foto del rilievo

Corrimano: assenza/inadeguatezza

**Inserimento** di corrimano: nel caso di un uso da parte di persone adulte il corrimano dovrà avere preferibilmente sezione con diametro di mm 40, nel caso di maggior uso da parte di bambini il diametro non dovrà superare i 30 mm. I corrimani utilizzati da parte degli adulti saranno posti ad un'altezza compresa tra 90 e 100 cm, quelli utilizzati da parte dei bambini andranno posti a un'altezza compresa tra cm 60 e cm 75. In caso di utenza mista si consiglia l'utilizzo di doppio corrimano posto alle due altezze. Il corrimano dovrà essere prolungato di cm 30 oltre il primo e l'ultimo gradino. La distanza tra il corrimano e la parete dovrà essere compresa tra i 4 e i 5 cm. Affinché le mensole di fissaggio al muro non costituiscano ostacolo sarà indispensabile posizionarle sulla parte inferiore del corrimano. Il materiale dovrà assicurare una presa sicura (anti-scivolo) ed essere gradevole al tatto. Il corrimano deve essere sempre presente su entrambi i lati della scala.

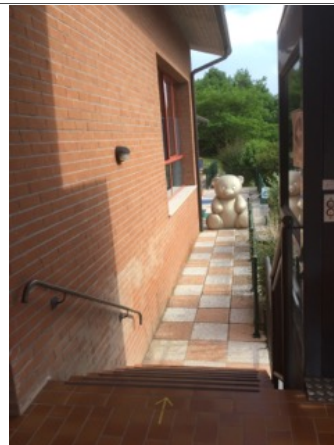
Foto del rilievo

Corrimano: assenza/inadeguatezza

**Inserimento** di corrimano: nel caso di un uso da parte di persone adulte il corrimano dovrà avere preferibilmente sezione con diametro di mm 40, nel caso di maggior uso da parte di bambini il diametro non dovrà superare i 30 mm. I corrimani utilizzati da parte degli adulti saranno posti ad un'altezza compresa tra 90 e 100 cm, quelli utilizzati da parte dei bambini andranno posti a un'altezza compresa tra cm 60 e cm 75. In caso di utenza mista si consiglia l'utilizzo di doppio corrimano posto alle due altezze. Il corrimano dovrà essere prolungato di cm 30 oltre il primo e l'ultimo gradino. La distanza tra il corrimano e la parete dovrà essere compresa tra i 4 e i 5 cm. Affinché le mensole di fissaggio al muro non costituiscano ostacolo sarà indispensabile posizionarle sulla parte inferiore del corrimano. Il materiale dovrà assicurare una presa sicura (anti-scivolo) ed essere gradevole al tatto. Il corrimano deve essere sempre presente su entrambi i lati della scala.

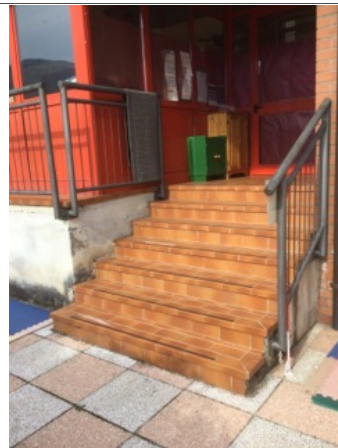
Foto del rilievo

Corrimano: assenza/inadeguatezza

**Inserimento** di corrimano: nel caso di un uso da parte di persone adulte il corrimano dovrà avere preferibilmente sezione con diametro di mm 40, nel caso di maggior uso da parte di bambini il diametro non dovrà superare i 30 mm. I corrimani utilizzati da parte degli adulti saranno posti ad un'altezza compresa tra 90 e 100 cm, quelli utilizzati da parte dei bambini andranno posti a un'altezza compresa tra cm 60 e cm 75. In caso di utenza mista si consiglia l'utilizzo di doppio corrimano posto alle due altezze. Il corrimano dovrà essere prolungato di cm 30 oltre il primo e l'ultimo gradino. La distanza tra il corrimano e la parete dovrà essere compresa tra i 4 e i 5 cm. Affinché le mensole di fissaggio al muro non costituiscano ostacolo sarà indispensabile posizionarle sulla parte inferiore del corrimano. Il materiale dovrà assicurare una presa sicura (anti-scivolo) ed essere gradevole al tatto. Il corrimano deve essere sempre presente su entrambi i lati della scala.

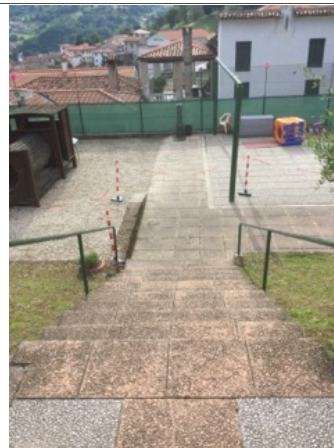
Foto del rilievo

Criticità rilevata  
Segnaletica a pavimento: **assenza**

Realizzazione di fascia a pavimento di facile **percezione tattile e visiva**, atta a segnalare **l'inizio e la fine di una rampa scala** a persone non vedenti e ipovedenti.

La fascia tattilo-plantare dovrà essere collocata 20 cm. prima dell'inizio rampa e a 20 cm. dopo fine rampa. La segnaletica dovrà avere una profondità di cm. 60 ed una larghezza pari alla rampa di scale.

Al fine di rafforzare per ragioni di sicurezza e di orientamento l'andamento della o delle rampe di scale, si suggerisce all'inizio e al termine di ogni rampa di inserire una segnaletica tattile sul corrimano

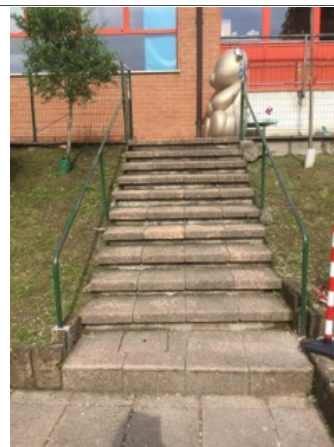
Foto del rilievo

Corrimano: assenza/inadeguatezza

**Inserimento** di corrimano: nel caso di un uso da parte di persone adulte il corrimano dovrà avere preferibilmente sezione con diametro di mm 40, nel caso di maggior uso da parte di bambini il diametro non dovrà superare i 30 mm. I corrimani utilizzati da parte degli adulti saranno posti ad un'altezza compresa tra 90 e 100 cm, quelli utilizzati da parte dei bambini andranno posti a un'altezza compresa tra cm 60 e cm 75. In caso di utenza mista si consiglia l'utilizzo di doppio corrimano posto alle due altezze. Il corrimano dovrà essere prolungato di cm 30 oltre il primo e l'ultimo gradino. La distanza tra il corrimano e la parete dovrà essere compresa tra i 4 e i 5 cm. Affinché le mensole di fissaggio al muro non costituiscano ostacolo sarà indispensabile posizionarle sulla parte inferiore del corrimano. Il materiale dovrà assicurare una presa sicura (anti-scivolo) ed essere gradevole al tatto. Il corrimano deve essere sempre presente su entrambi i lati della scala.

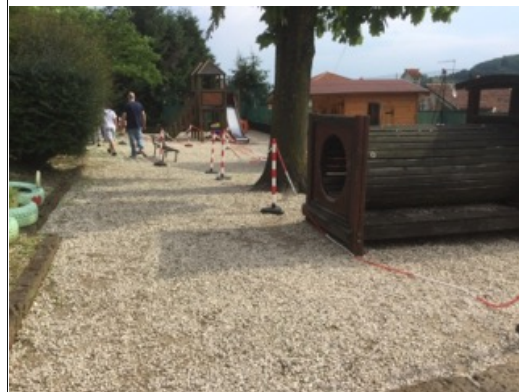
Foto del rilievo

Assenza di percorso idoneo per il collegamento con/fra oggetti d'arredo, giochi e quant'altro infrastrutturalmente presente nel parco/giardino.

Tracciare il percorso e procedere con lo spianamento del terreno mediante lievo di pietrame e qualsiasi altro trovante di dimensioni tali da costituire ostacolo o discontinuità sulla superficie, con successivi reinterro, livellatura delle buche formatesi e compattazione con mezzo meccanico (rullo). Stesura di ghiaia in natura (stabilizzato con inerti vagliati fini) per la formazione di strato superficiale finito, compresa la cilindratura e compattazione con mezzi meccanici. Delimitare il percorso con cordoli o elementi simili con medesima funzione per consentire l'orientamento da parte delle persone non vedenti.

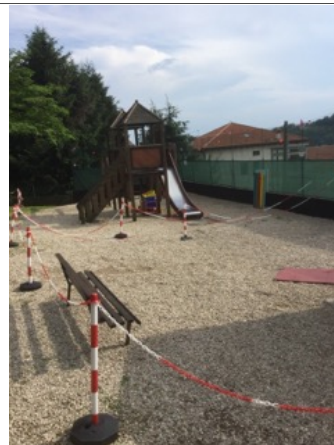
Foto del rilievo

Giochi per parchi: assenza di attrezzature fruibili (castelli)
