COMUNE LUGO DI VICENZA (VI)

# PIANO DI ELIMINAZIONE DELLE BARRIERE ARCHITETTONICHE

**PALESTRA G. BORIN**

Via Divisione Julia, 5

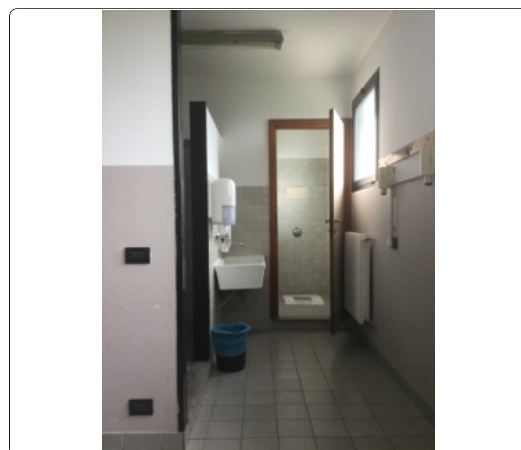
Foto del rilievo

Servizio igienico riservato **inadeguato/inesistente**

Servizi igienici riservati

**Realizzazione** di un servizio igienico a norma del D.M. 236/89 **previa demolizione** dell'esistente.

Il locale igienico dovrà essere attrezzato con: tazza wc e accessori annessi, lavabo, specchio, corrimani, maniglioni, ecc.

Lo spazio libero necessario all'accostamento e al trasferimento laterale dalla sedia a ruote alla tazza wc dovrà essere di minimo 100 cm misurati dall'asse del sanitario. Si dovrà garantire: da un lato lo spazio adeguato per l'avvicinamento e la rotazione di una sedia a ruote, dall'altro una distanza tale da consentire a chi usa il wc un agevole appiglio ai corrimani posti sulla parete laterale (l'asse della tazza dovrà distare 40 cm dalla parete laterale o dal corrimano o maniglione di appoggio). La distanza fra il bordo anteriore della tazza e la parete posteriore dovrà essere di 75-80 cm. I maniglioni a lato della tazza saranno posizionati ad un'altezza di cm 80 dal piano di calpestio.

L'altezza del piano superiore della tazza, preferibilmente sospesa, dovrà essere di 45 cm dal pavimento (ciambella esclusa), eventualmente adattabile a diverse altezze per mezzo di appositi rialzi. Il wc sarà corredato di tutti gli

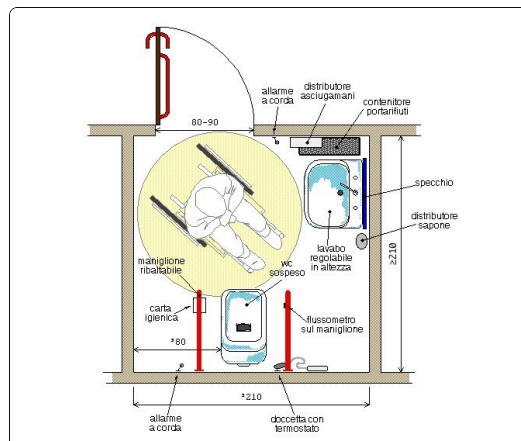
Esempio

Piano terra

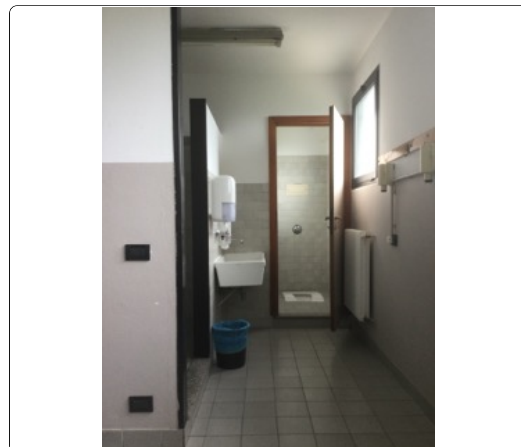
Foto del rilievo

Servizio igienico riservato **inadeguato/inesistente**

Servizi igienici riservati

**Realizzazione** di un servizio igienico a norma del D.M. 236/89 **previa demolizione** dell'esistente.

Il locale igienico dovrà essere attrezzato con: tazza wc e accessori annessi, lavabo, specchio, corrimani, maniglioni, ecc.

Lo spazio libero necessario all'accostamento e al trasferimento laterale dalla sedia a ruote alla tazza wc dovrà essere di minimo 100 cm misurati dall'asse del sanitario. Si dovrà garantire: da un lato lo spazio adeguato per l'avvicinamento e la rotazione di una sedia a ruote, dall'altro una distanza tale da consentire a chi usa il wc un agevole appiglio ai corrimani posti sulla parete laterale (l'asse della tazza dovrà distare 40 cm dalla parete laterale o dal corrimano o maniglione di appoggio). La distanza fra il bordo anteriore della tazza e la parete posteriore dovrà essere di 75-80 cm. I maniglioni a lato della tazza saranno posizionati ad un'altezza di cm 80 dal piano di calpestio.

L'altezza del piano superiore della tazza, preferibilmente sospesa, dovrà essere di 45 cm dal pavimento (ciambella esclusa), eventualmente adattabile a diverse altezze per mezzo di appositi rialzi. Il wc sarà corredato di tutti gli

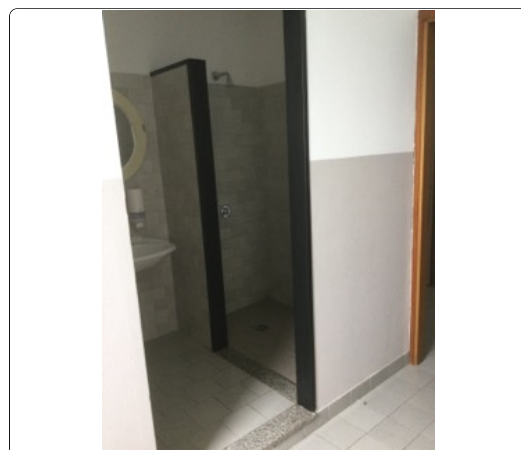
Foto del rilievo

Servizio igienico riservato **inadeguato/inesistente**

Servizi igienici riservati

**Realizzazione** di un servizio igienico a norma del D.M. 236/89 **previa demolizione** dell'esistente.

Il locale igienico dovrà essere attrezzato con: tazza wc e accessori annessi, lavabo, specchio, corrimani, maniglioni, ecc.

Lo spazio libero necessario all'accostamento e al trasferimento laterale dalla sedia a ruote alla tazza wc dovrà essere di minimo 100 cm misurati dall'asse del sanitario. Si dovrà garantire: da un lato lo spazio adeguato per l'avvicinamento e la rotazione di una sedia a ruote, dall'altro una distanza tale da consentire a chi usa il wc un agevole appiglio ai corrimani posti sulla parete laterale (l'asse della tazza dovrà distare 40 cm dalla parete laterale o dal corrimano o maniglione di appoggio). La distanza fra il bordo anteriore della tazza e la parete posteriore dovrà essere di 75-80 cm. I maniglioni a lato della tazza saranno posizionati ad un'altezza di cm 80 dal piano di calpestio.

L'altezza del piano superiore della tazza, preferibilmente sospesa, dovrà essere di 45 cm dal pavimento (ciambella esclusa), eventualmente adattabile a diverse altezze per mezzo di appositi rialzi. Il wc sarà corredato di tutti gli

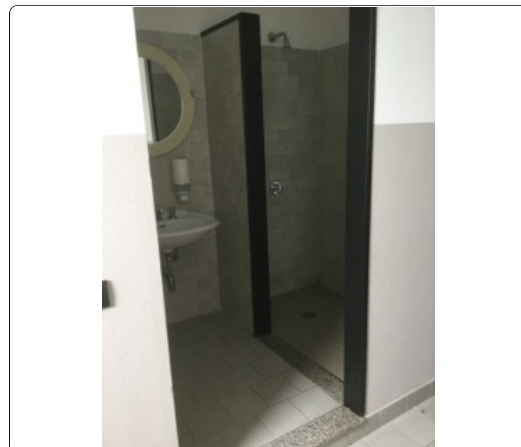
Foto del rilievo

Servizio igienico riservato **inadeguato/inesistente**

Servizi igienici riservati

**Realizzazione** di un servizio igienico a norma del D.M. 236/89 **previa demolizione** dell'esistente.

Il locale igienico dovrà essere attrezzato con: tazza wc e accessori annessi, lavabo, specchio, corrimani, maniglioni, ecc.

Lo spazio libero necessario all'accostamento e al trasferimento laterale dalla sedia a ruote alla tazza wc dovrà essere di minimo 100 cm misurati dall'asse del sanitario. Si dovrà garantire: da un lato lo spazio adeguato per l'avvicinamento e la rotazione di una sedia a ruote, dall'altro una distanza tale da consentire a chi usa il wc un agevole appiglio ai corrimani posti sulla parete laterale (l'asse della tazza dovrà distare 40 cm dalla parete laterale o dal corrimano o maniglione di appoggio). La distanza fra il bordo anteriore della tazza e la parete posteriore dovrà essere di 75-80 cm. I maniglioni a lato della tazza saranno posizionati ad un'altezza di cm 80 dal piano di calpestio.

L'altezza del piano superiore della tazza, preferibilmente sospesa, dovrà essere di 45 cm dal pavimento (ciambella esclusa), eventualmente adattabile a diverse altezze per mezzo di appositi rialzi. Il wc sarà corredato di tutti gli

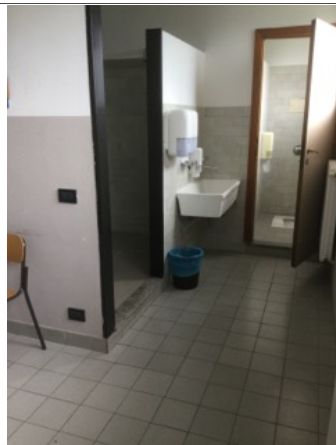
Foto del rilievo

Criticità rilevata  
**Intervento complesso**

Spogliatoio

Portare tutta l'area in quota attraverso l'utilizzo di un pavimento sopraelevato per interni in grès. Ovvero fornitura e posa di pavimento sopraelevato in grès porcellanato antiscivolo cm 60 x 60, completo di struttura di sostegno costituita da colonnine in acciaio zincato, boccola alla base sistema di regolazione e travetti di sostegno.

Adeguare rialzando pavimentazione tutto lo spogliatoio cm 12. Aggiungere miscelatori doccia.

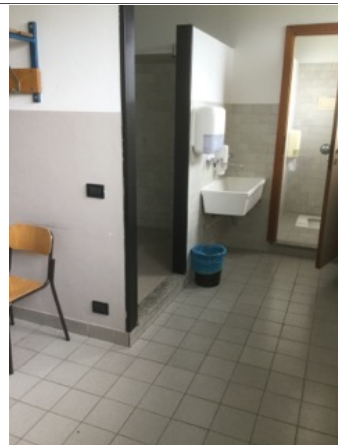
Foto del rilievo

**Intervento complesso**

Spogliatoio

Portare tutta l'area in quota attraverso l'utilizzo di un pavimento sopraelevato per interni in grès. Ovvero fornitura e posa di pavimento sopraelevato in grès porcellanato antiscivolo cm 60 x 60, completo di struttura di sostegno costituita da colonnine in acciaio zincato, boccola alla base sistema di regolazione e travetti di sostegno.

Adeguare rialzando pavimentazione tutto lo spogliatoio cm 12. Aggiungere miscelatori doccia.

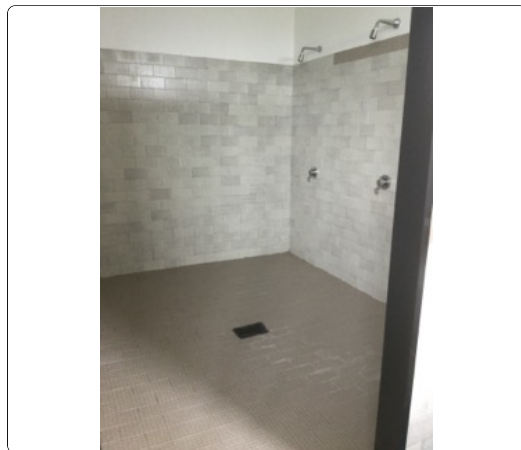
Foto del rilievo

Criticità rilevata  
Doccia con accessori mal posizionati.

Docce

**Riposizionare** il saliscendi e il miscelatore di comando in modo tale che sia facilmente usabile da una persona seduta. I comandi devono essere posti sulla parete laterale rispetto alla seduta.

I comandi saranno collocati ad un'altezza di cm. 100/120 da terra, Il saliscendi partirà da un'altezza non superiore a cm. 140 da terra.

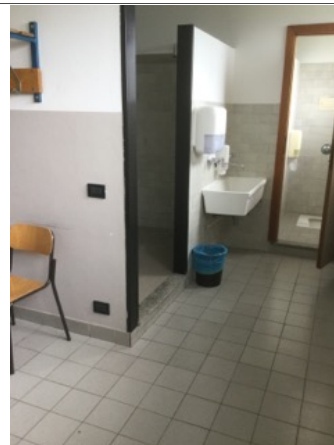
Foto del rilievo

Criticità rilevata  
Spogliatoio accessibile inadeguato/**assente**

Spogliatoio

**Realizzazione** di spogliatoio previa demolizione dell'esistente. Lo spogliatoio dovrà presentare uno spazio libero di almeno cm 150x150 per consentire la rotazione di una carrozzina.

Le porte dovranno avere maniglie posizionate a non meno di 45 cm dalle pareti adiacenti per consentire alle persone in carrozzina l'accostamento laterale e un'agevole operazione di apertura e chiusura.

Si suggerisce l'inserimento di una seduta con altezza di cm 45 e larghezza di almeno cm 60 e l'inserimento di diversi appendiabiti, alcuni ad altezza di cm 120 dal pavimento.

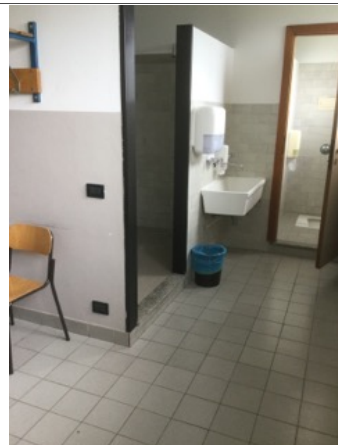
Foto del rilievo

Criticità rilevata  
Spogliatoio accessibile inadeguato/**assente**

Spogliatoio

**Realizzazione** di spogliatoio previa demolizione dell'esistente. Lo spogliatoio dovrà presentare uno spazio libero di almeno cm 150x150 per consentire la rotazione di una carrozzina.

Le porte dovranno avere maniglie posizionate a non meno di 45 cm dalle pareti adiacenti per consentire alle persone in carrozzina l'accostamento laterale e un'agevole operazione di apertura e chiusura.

Si suggerisce l'inserimento di una seduta con altezza di cm 45 e larghezza di almeno cm 60 e l'inserimento di diversi appendiabiti, alcuni ad altezza di cm 120 dal pavimento.

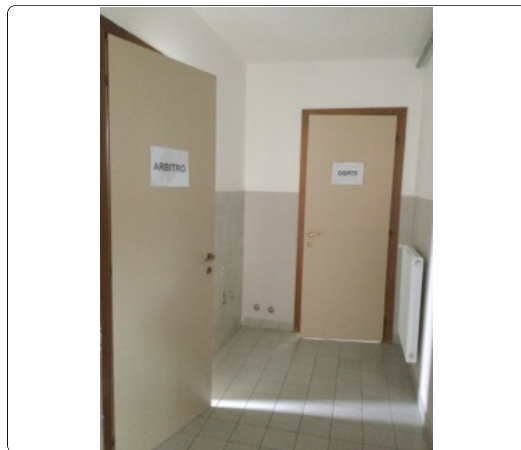
Foto del rilievo

Criticità rilevata  
Assenza di **maniglione orizzontale** sulla porta

Spogliatoio

**Inserimento** di maniglione orizzontale ad un'altezza compresa tra cm 85 e 95 dal pavimento, sul lato interno della porta. L'oggetto faciliterà la chiusura della porta dietro di sé per chi, in carrozzina, ha poco spazio di manovra.

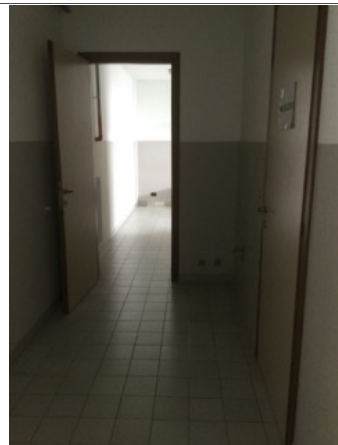
Foto del rilievo

Assenza di **maniglione orizzontale** sulla porta

Spogliatoio

**Inserimento** di maniglione orizzontale ad un'altezza compresa tra cm 85 e 95 dal pavimento, sul lato interno della porta. L'oggetto faciliterà la chiusura della porta dietro di sé per chi, in carrozzina, ha poco spazio di manovra.

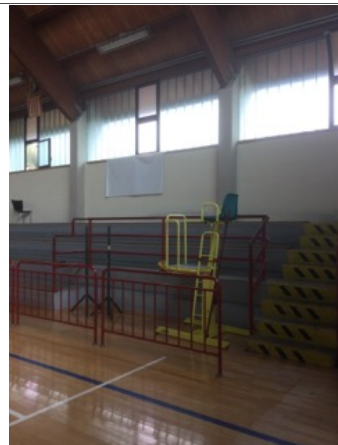
Foto del rilievo

Criticità rilevata  
piattaforma elevatrice: assenza

Installazione di piattaforma elevatrice **a vano aperto**  
Utilizzabile fino ad un dislivello massimo di 2000 mm, la  
piattaforma viene realizzata con centralina idraulica e quadro  
elettrico esterni per facilitare eventuali interventi di  
manutenzione o riparazione.

Comandi a bordo e di piano facilmente utilizzabili, soffierto di  
protezione sotto al pianale che evita pericoli di  
schiacciamento.

Struttura in vetro di sicurezza ed acciaio, idoneo anche per  
esterni.

Portata Kg. 250/300

Parapetti a bordo e cancelli, con serrature di sicurezza,  
realizzati in acciaio e vetro antisfondamento

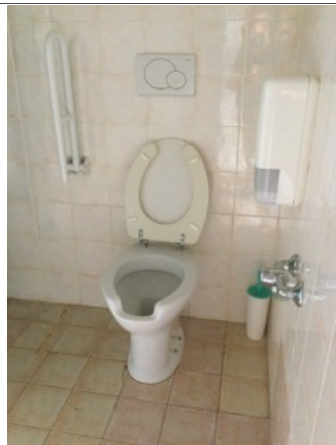
Foto del rilievo

Criticità rilevata  
Pulsante sciacquone: **assenza**

Servizi igienici riservati

Inserimento di pulsante di scarico a fianco della tazza wc ad altezza di cm 60-70 dal pavimento. Il pulsante si azionerà con una lieve pressione ed avrà dimensioni e colorazione adeguate a consentirne un facile utilizzo.

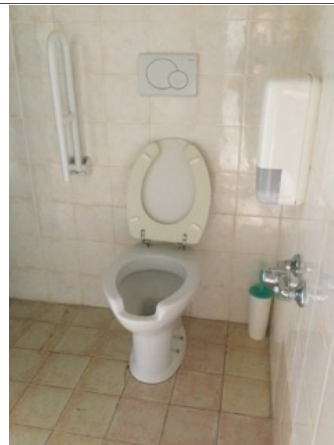
Foto del rilievo

Criticità rilevata  
Sanitario di forma non idonea

Servizi igienici riservati

Sostituire il sanitario con un modello in cui non sia presente lo sgolo anteriore.

In tal caso si dovrà procedere con la scelta di un sanitario standard dotato di copri-water apposito con apertura frontale.

Oppure orientarsi su un prodotto già previsto di ugelli regolabili, posti all'interno del vaso o, utilizzare un copri-water dotato di ugelli per l'erogazione dell'acqua regolabili e dotato di comando miscelatore.

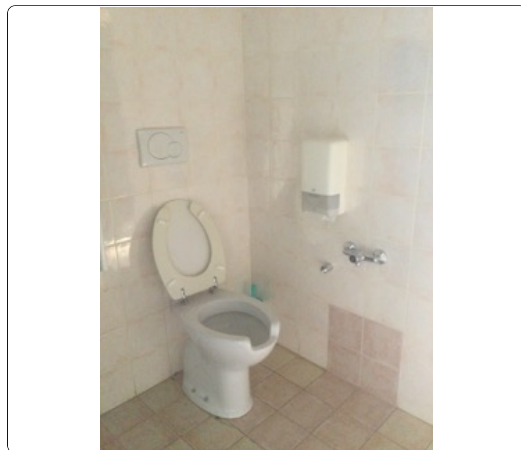
Foto del rilievo

Criticità rilevata  
distributore carta igienica: posizione inadeguata

Servizi igienici riservati

**Riposizionamento** del distributore di carta igienica ad altezza di 80 dal piano di calpestio e cm 80 dalla parete posteriore o, nel caso di servizio privo di parete adiacente al sanitario, il porta rotolo deve essere inserito su un maniglione ribaltabile.
